# 土砂災害警戒区域等の指定の告示に係る図書(様式1)

自然現象の種類	急傾斜地の崩壊
箇所番号	Ⅲ-1236
箇所名	港南台6
所在地	木更津市港南台1丁目、港南台3丁目、小浜

<b>様式2(急)</b> 土砂災害警戒区域・土砂災害特別警戒区域 区域図	土砂災害防止法施行令第二条の基準に該当する区域		N 縮尺 1:2,500	自然現象の種類	急傾斜地の崩壊	箇所番号	Ⅲ-1236
	土砂災害防止法施行令第三条の基準に該当する区域			告示番号	千葉県告示第163号 千葉県告示第167号	箇所名	港南台6
	それ以外の区域			告示年月日		所在地	木更津市港南台1丁目、 港南台3丁目、小浜

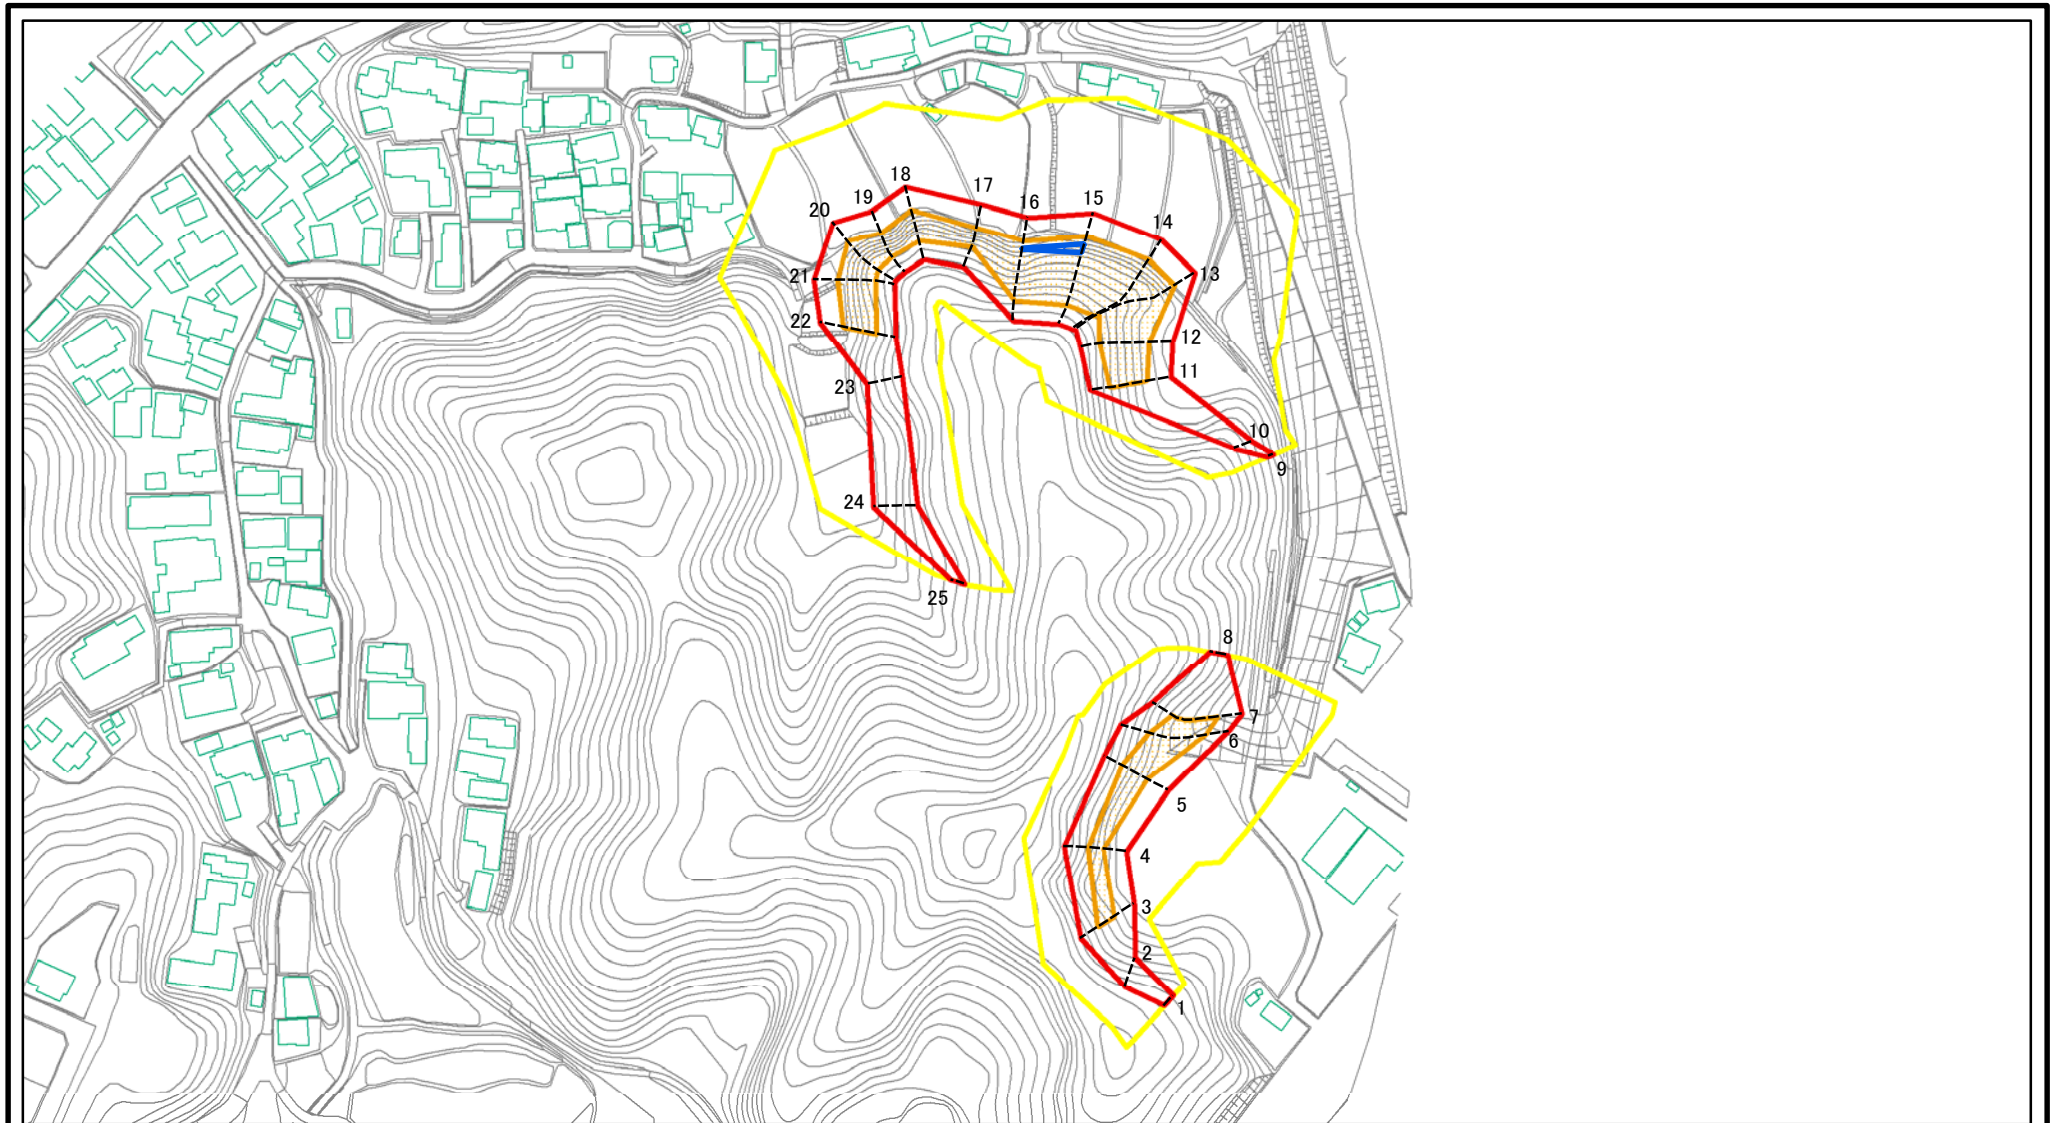
図中の数字は横断測線番号を示す

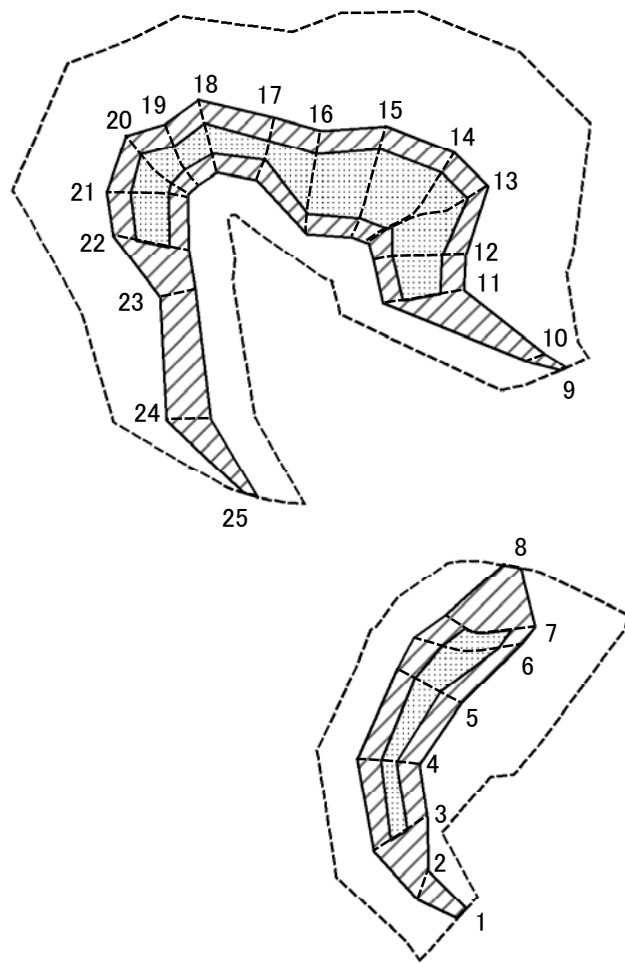
図中の数字は横断測線番号を示す

様式2-1(急)  
土砂災害特別警戒区域の区域区分図(急傾斜地の崩壊に伴う土石等の移動により建築物の地上部に作用すると想定される力)

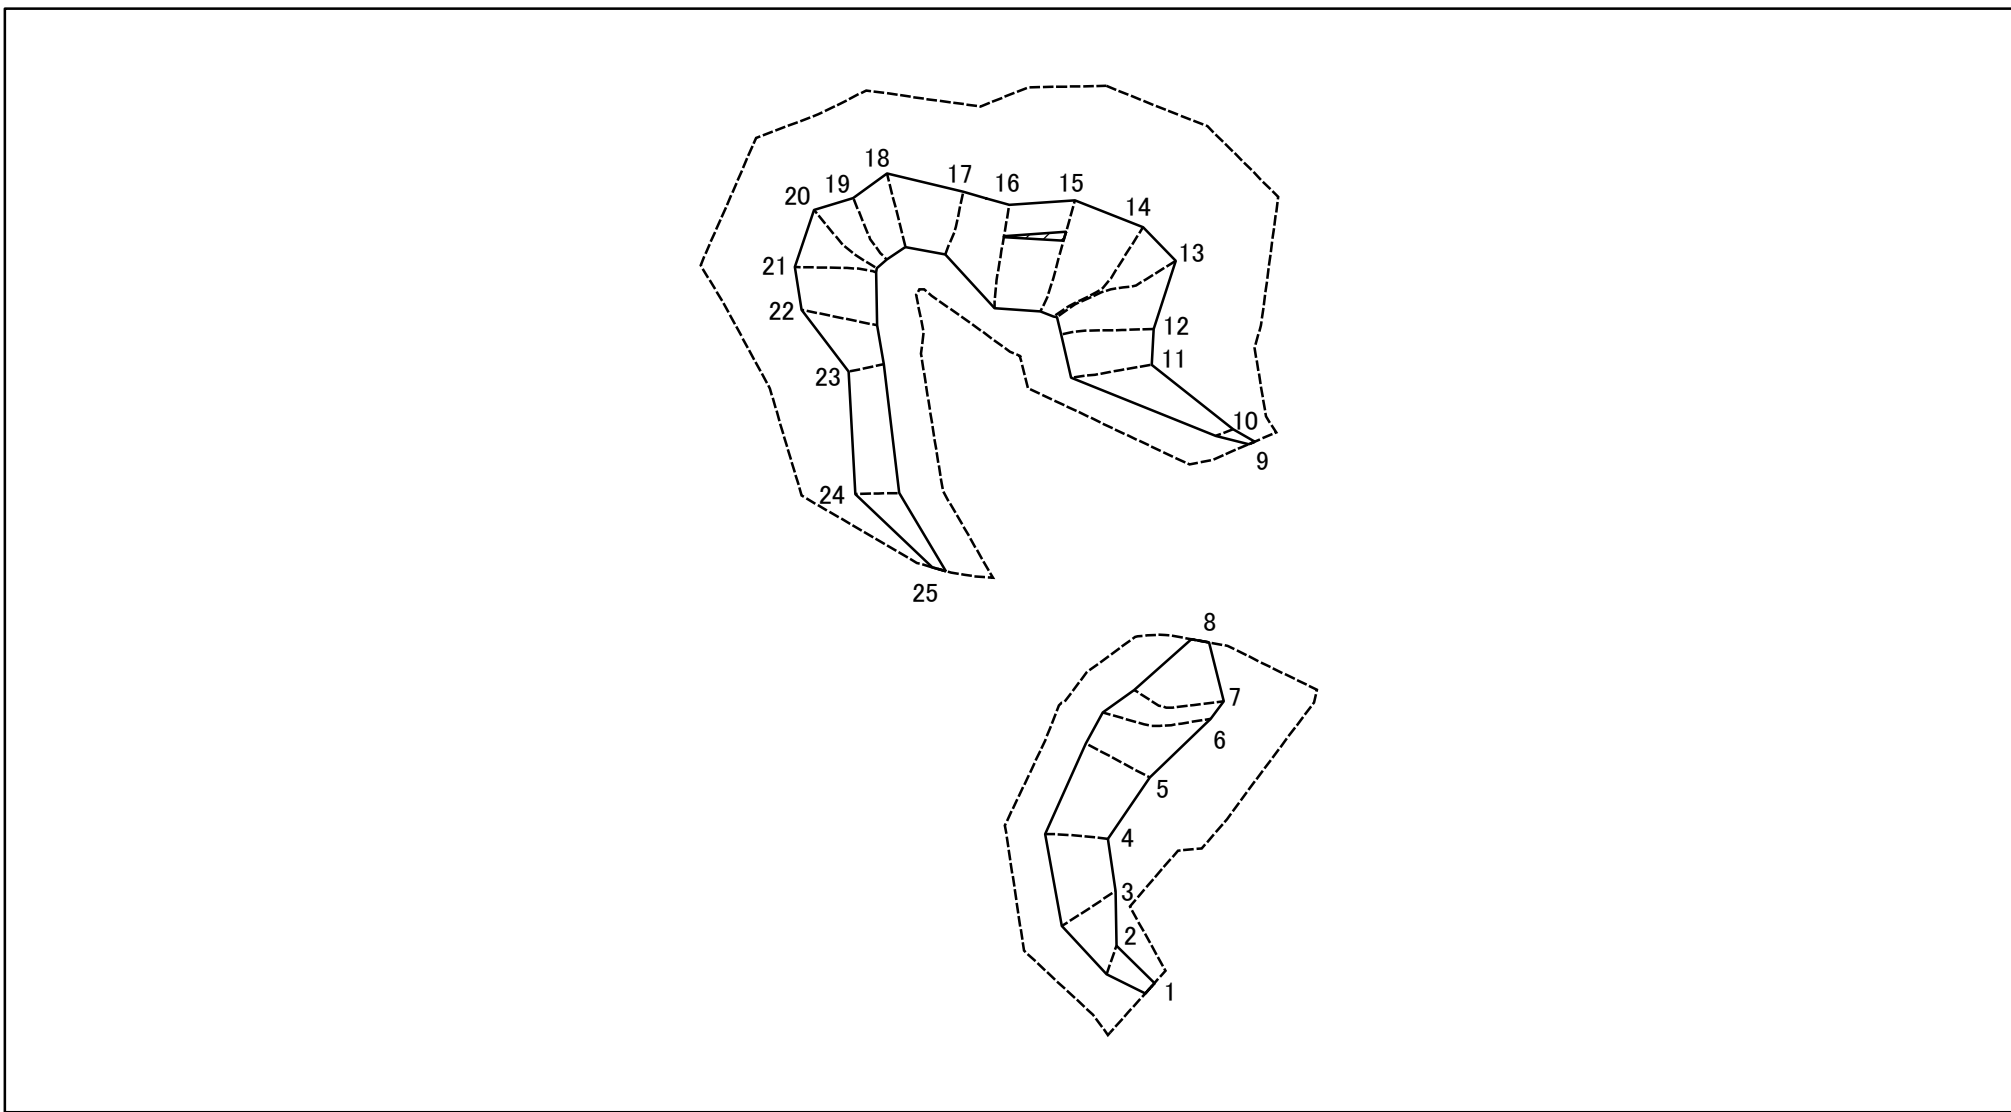
図中の数字は横断測線番号を示す

様式2-2(急)  
土砂災害特別警戒区域の区域区分図(急傾斜地の崩壊に伴う土石等の堆積により建築物の地上部に作用すると想定される力)
