土砂災害警戒区域等の指定の告示に係る図書(その1)

様式-1(急)
土砂災害警戒区域・土砂災害特別警戒区域
位置図

I-1561

一宮4

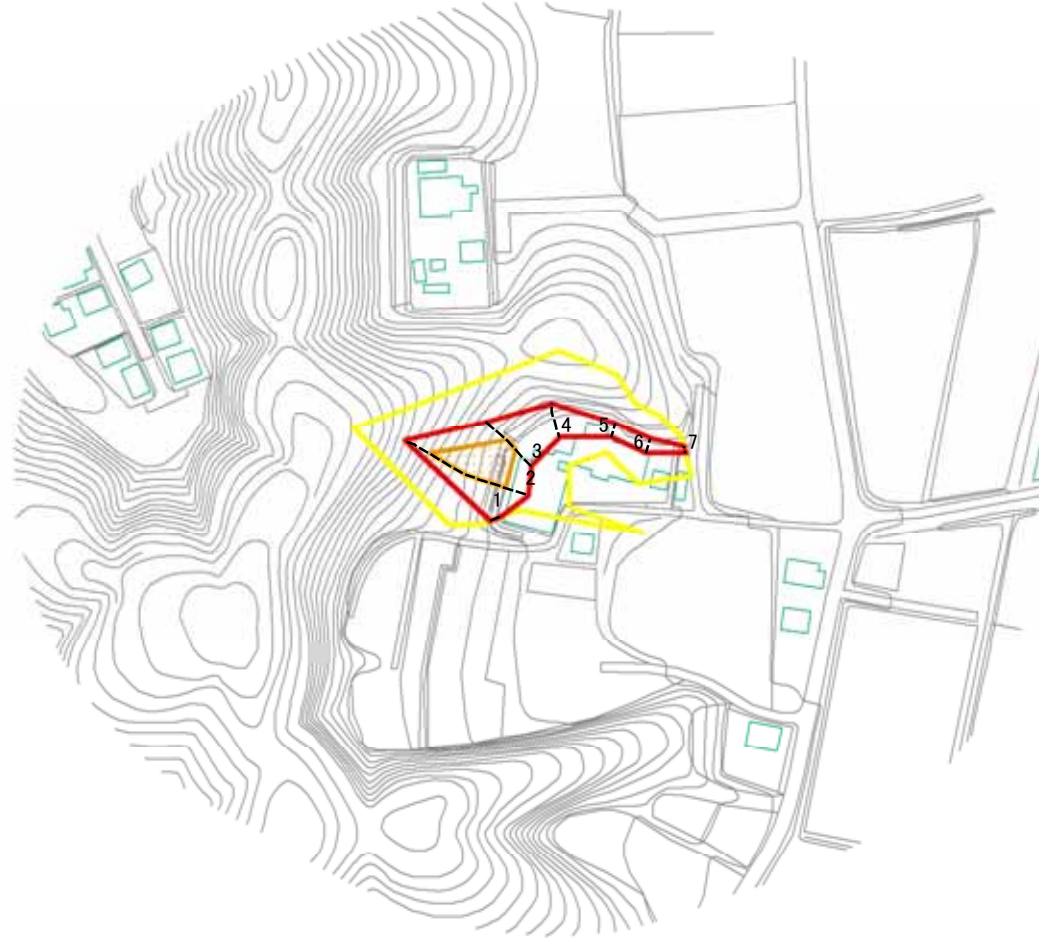
様式-2(急)
土砂災害警戒区域・土砂災害特別警戒区域
区域図(その1)

図中の数字は横断測線番号を示す

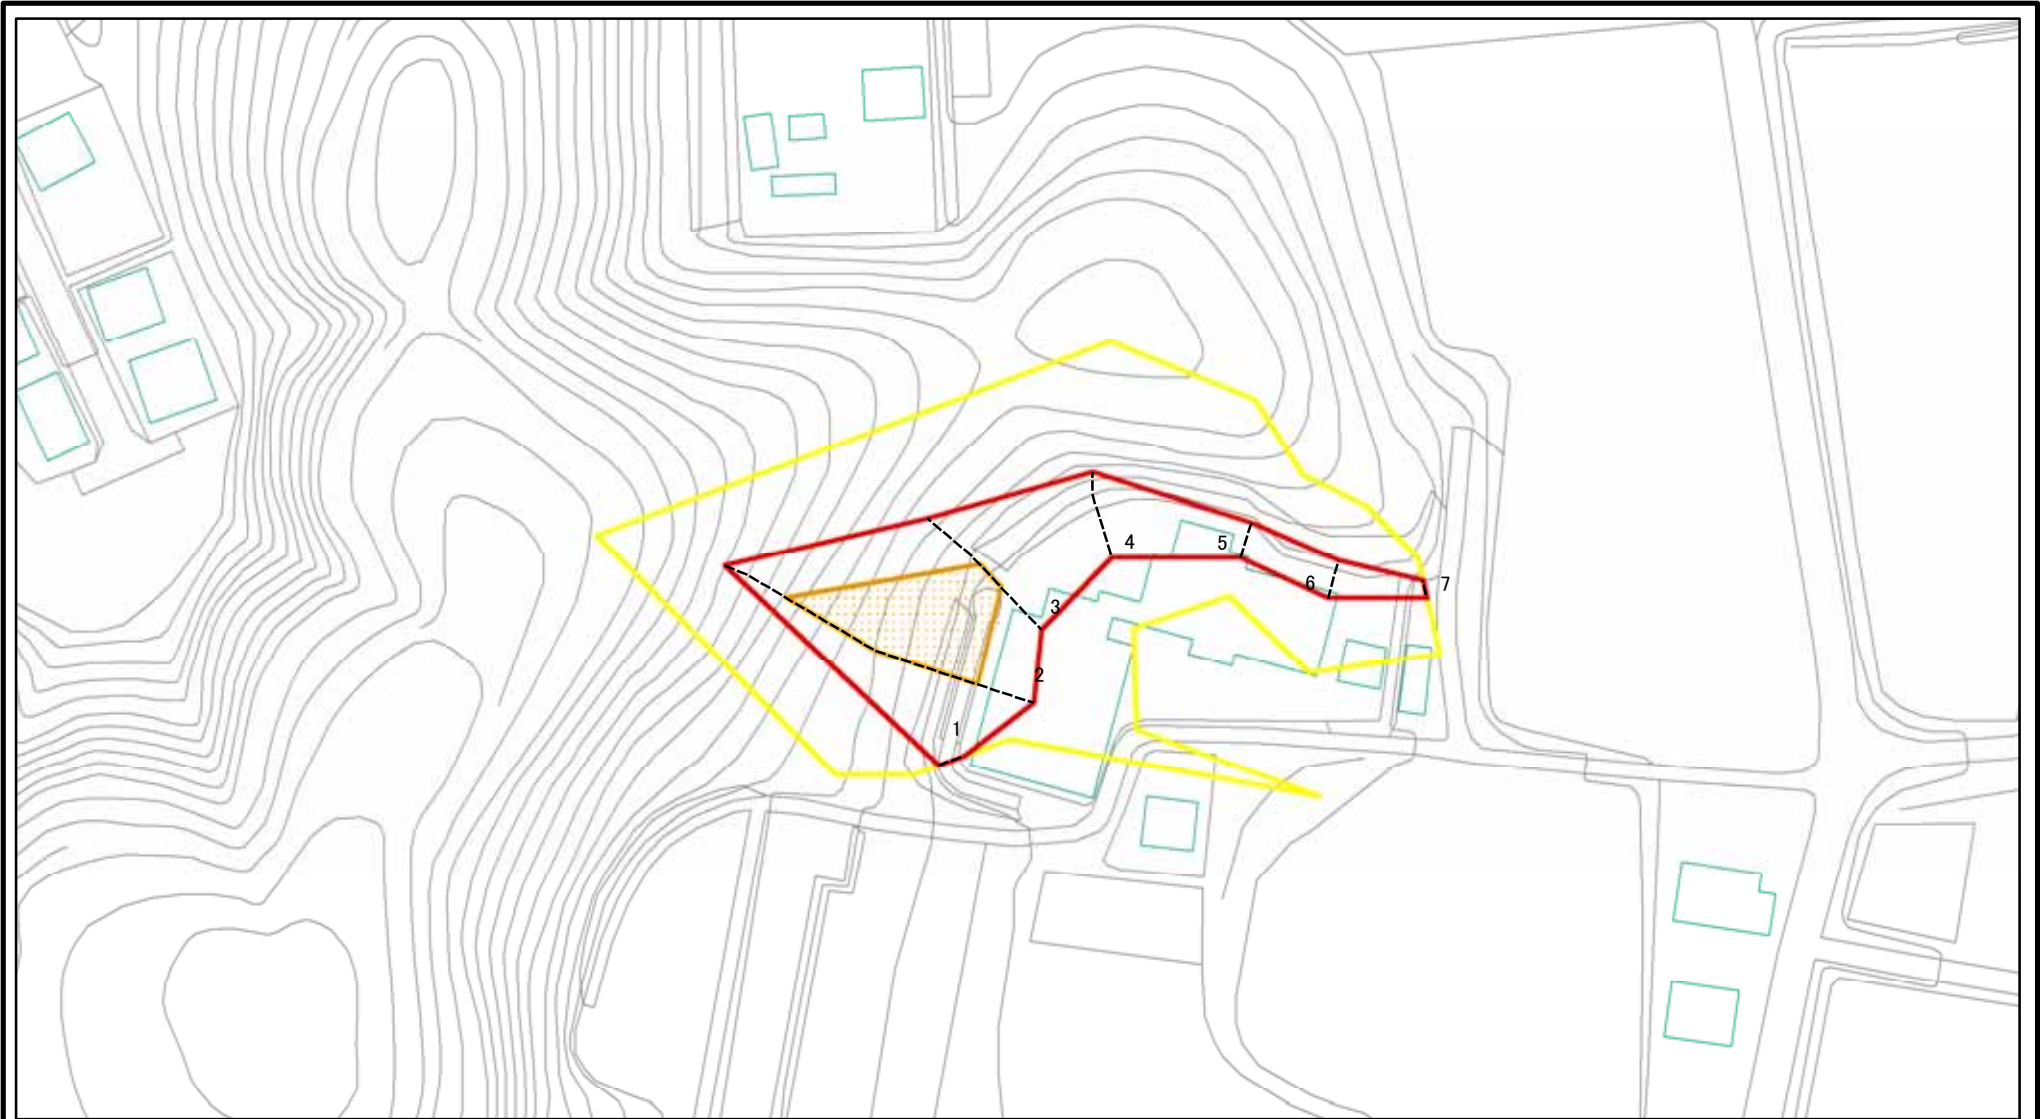
| 様式-2-1(急) 土砂災害警戒区域・土砂災害特別警戒区域 区域図(その2) | 土砂災害防止法施行令第二条の基準に該当する区域 | | N 縮尺 1:1,000 | 自然現象の種類 | 急傾斜地の崩壊 | 箇所番号 | I-1561 |

図中の数字は横断測線番号を示す

| | 土砂等の(移動)高さが1m以下の場合、土砂等の移動による力が100kN/mを超える区域 | | 告示年月日 | 平成22年3月23日 | 所在地 | 千葉県長生郡一宮町一宮 | |
| | 土砂等の堆積の高さが3mを超える区域 | | | | | | |

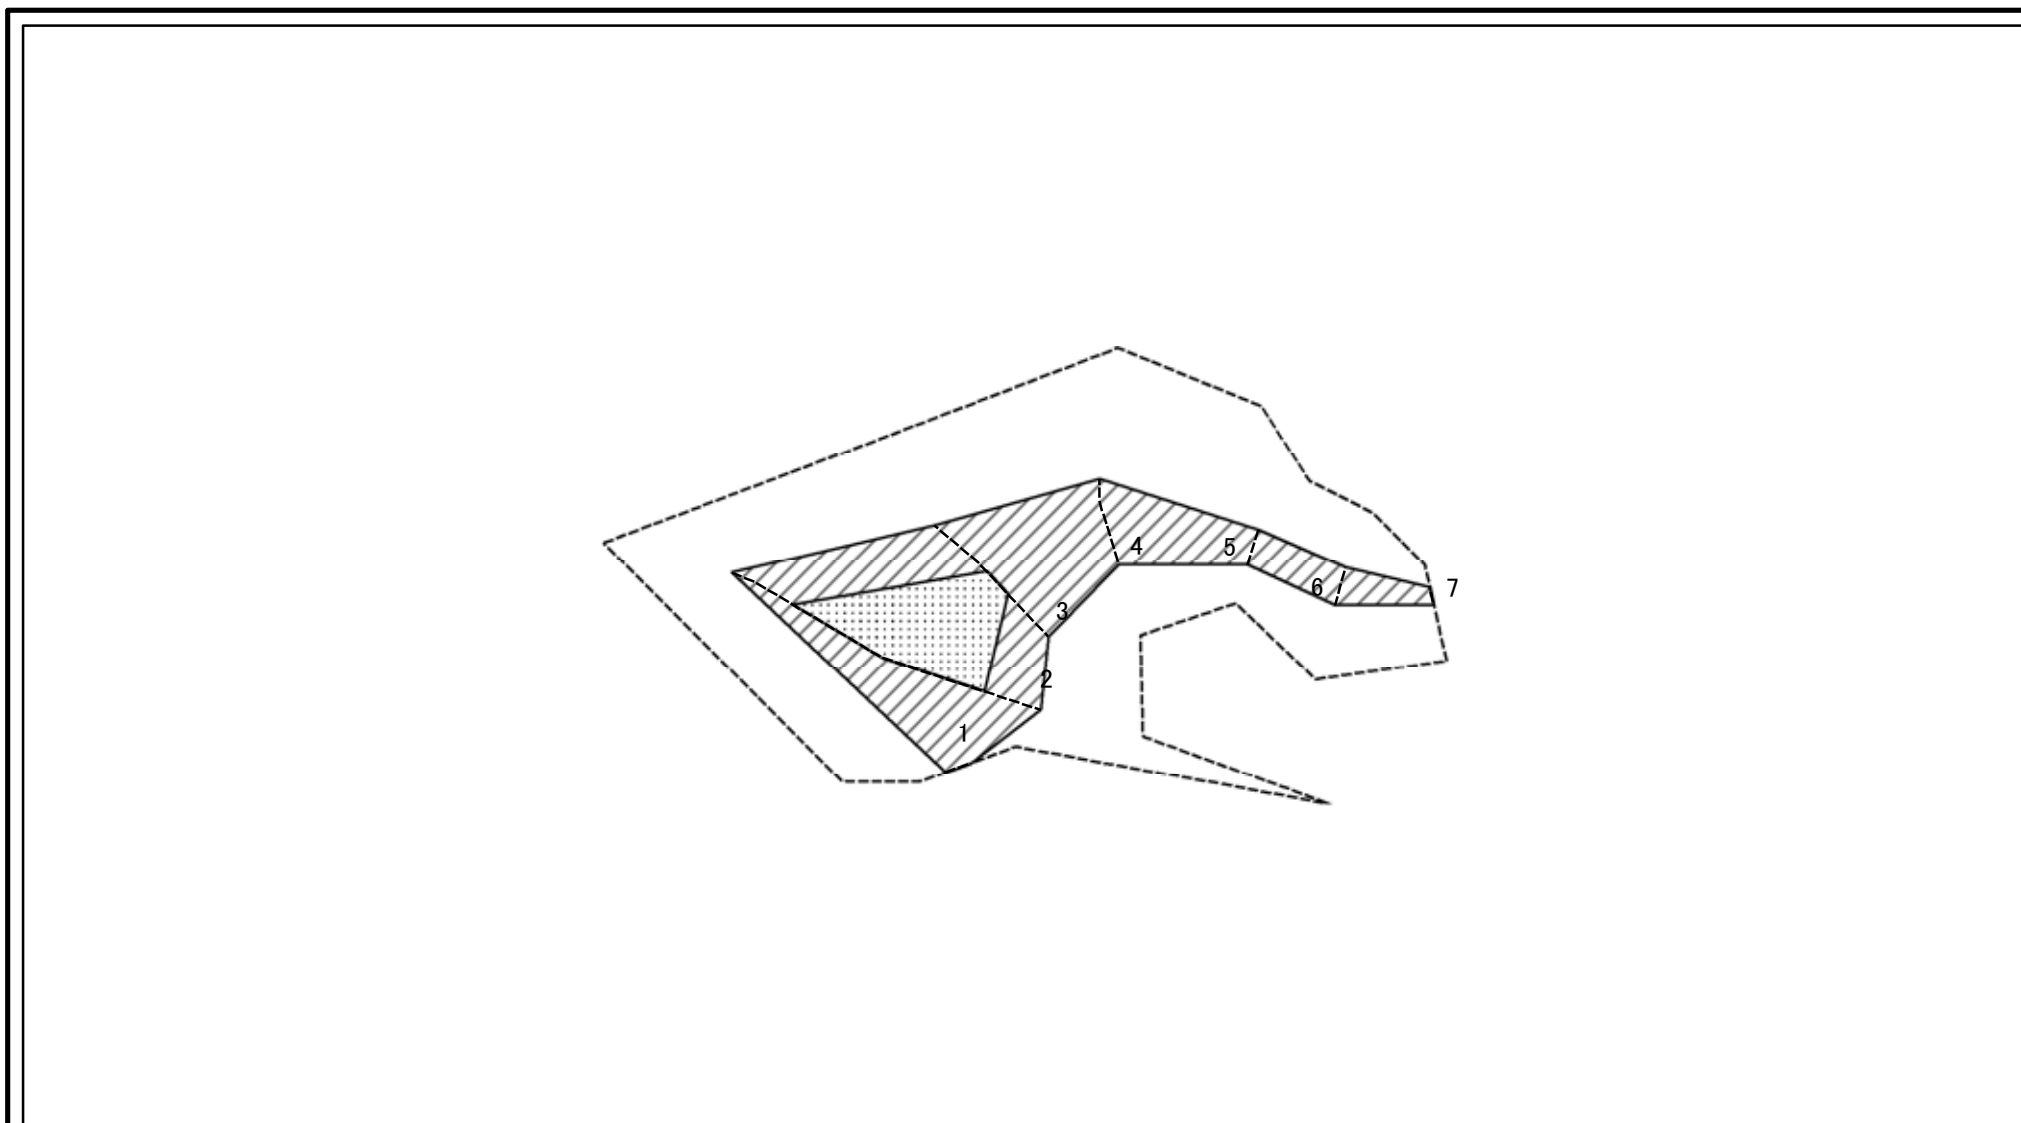
様式-2-2(急)
土砂災害特別警戒区域の区域区分図
(急傾斜地の崩壊に伴う土石等の移動により
建築物の地上部に作用すると想定される力)

図中の数字は横断測線番号を示す

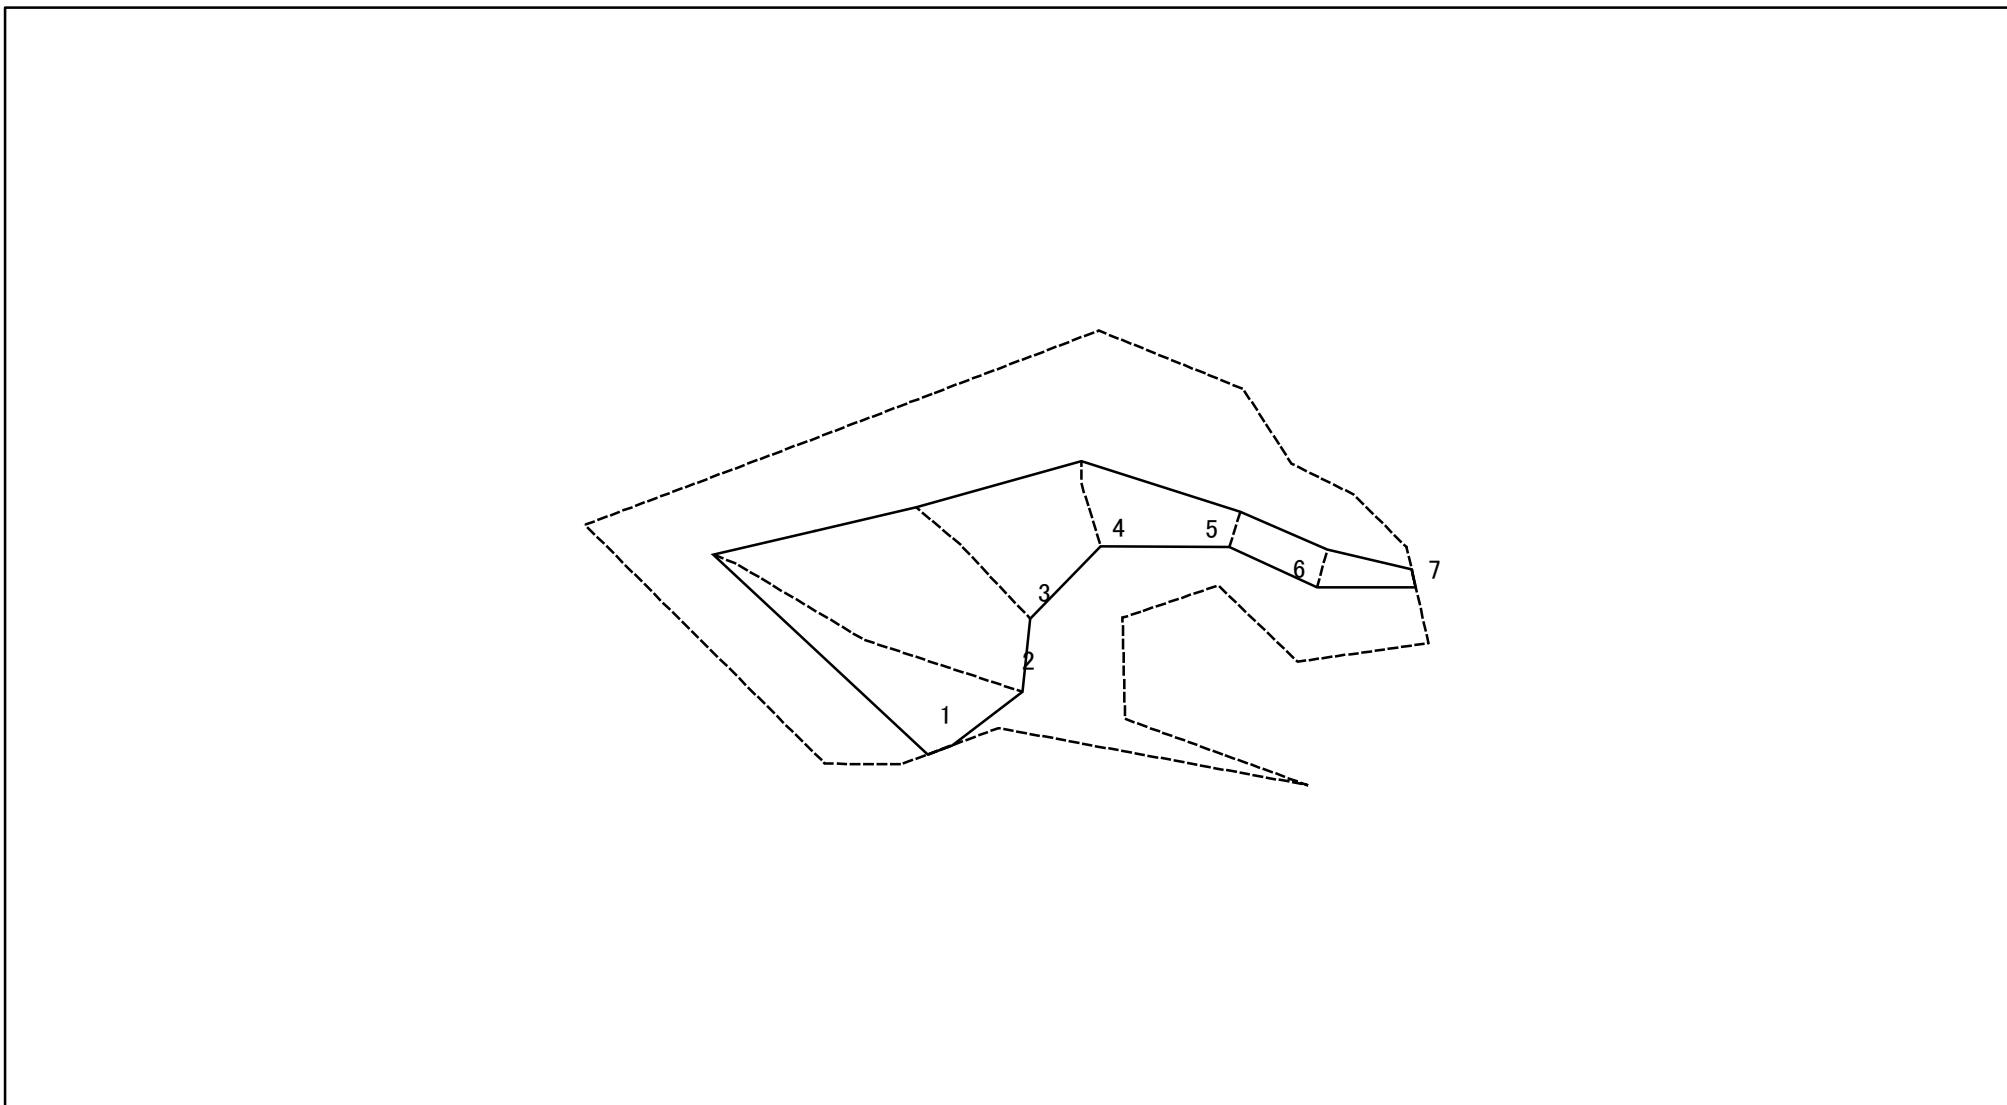
様式-2-3(急)
土砂災害特別警戒区域の区域区分図
(急傾斜地の崩壊に伴う土石等の堆積により建築物の地上部に作用すると想定される力)

図中の数字は横断測線番号を示す
