土砂災害警戒区域等の指定の告示に係る図書(様式1)

様式1(急) 土砂災害警戒区域・土砂災害特別警戒区域 位置図	自然現象の種類	急傾斜地の崩壊
	箇所番号	Ⅱ-1537
	箇所名	北須賀1
	所在地	成田市北須賀

様式2(急) 土砂災害警戒区域・土砂災害特別警戒区域 区域図	土砂災害防止法施行令第二条の基準に該当する区域		N 縮尺 1:2,500	自然現象の種類	急傾斜地の崩壊	箇所番号	II-1537
	土砂災害防止法施行令第三条の基準に該当する区域			告示番号		箇所名	北須賀1
	それ以外の区域			告示年月日		所在地	成田市北須賀

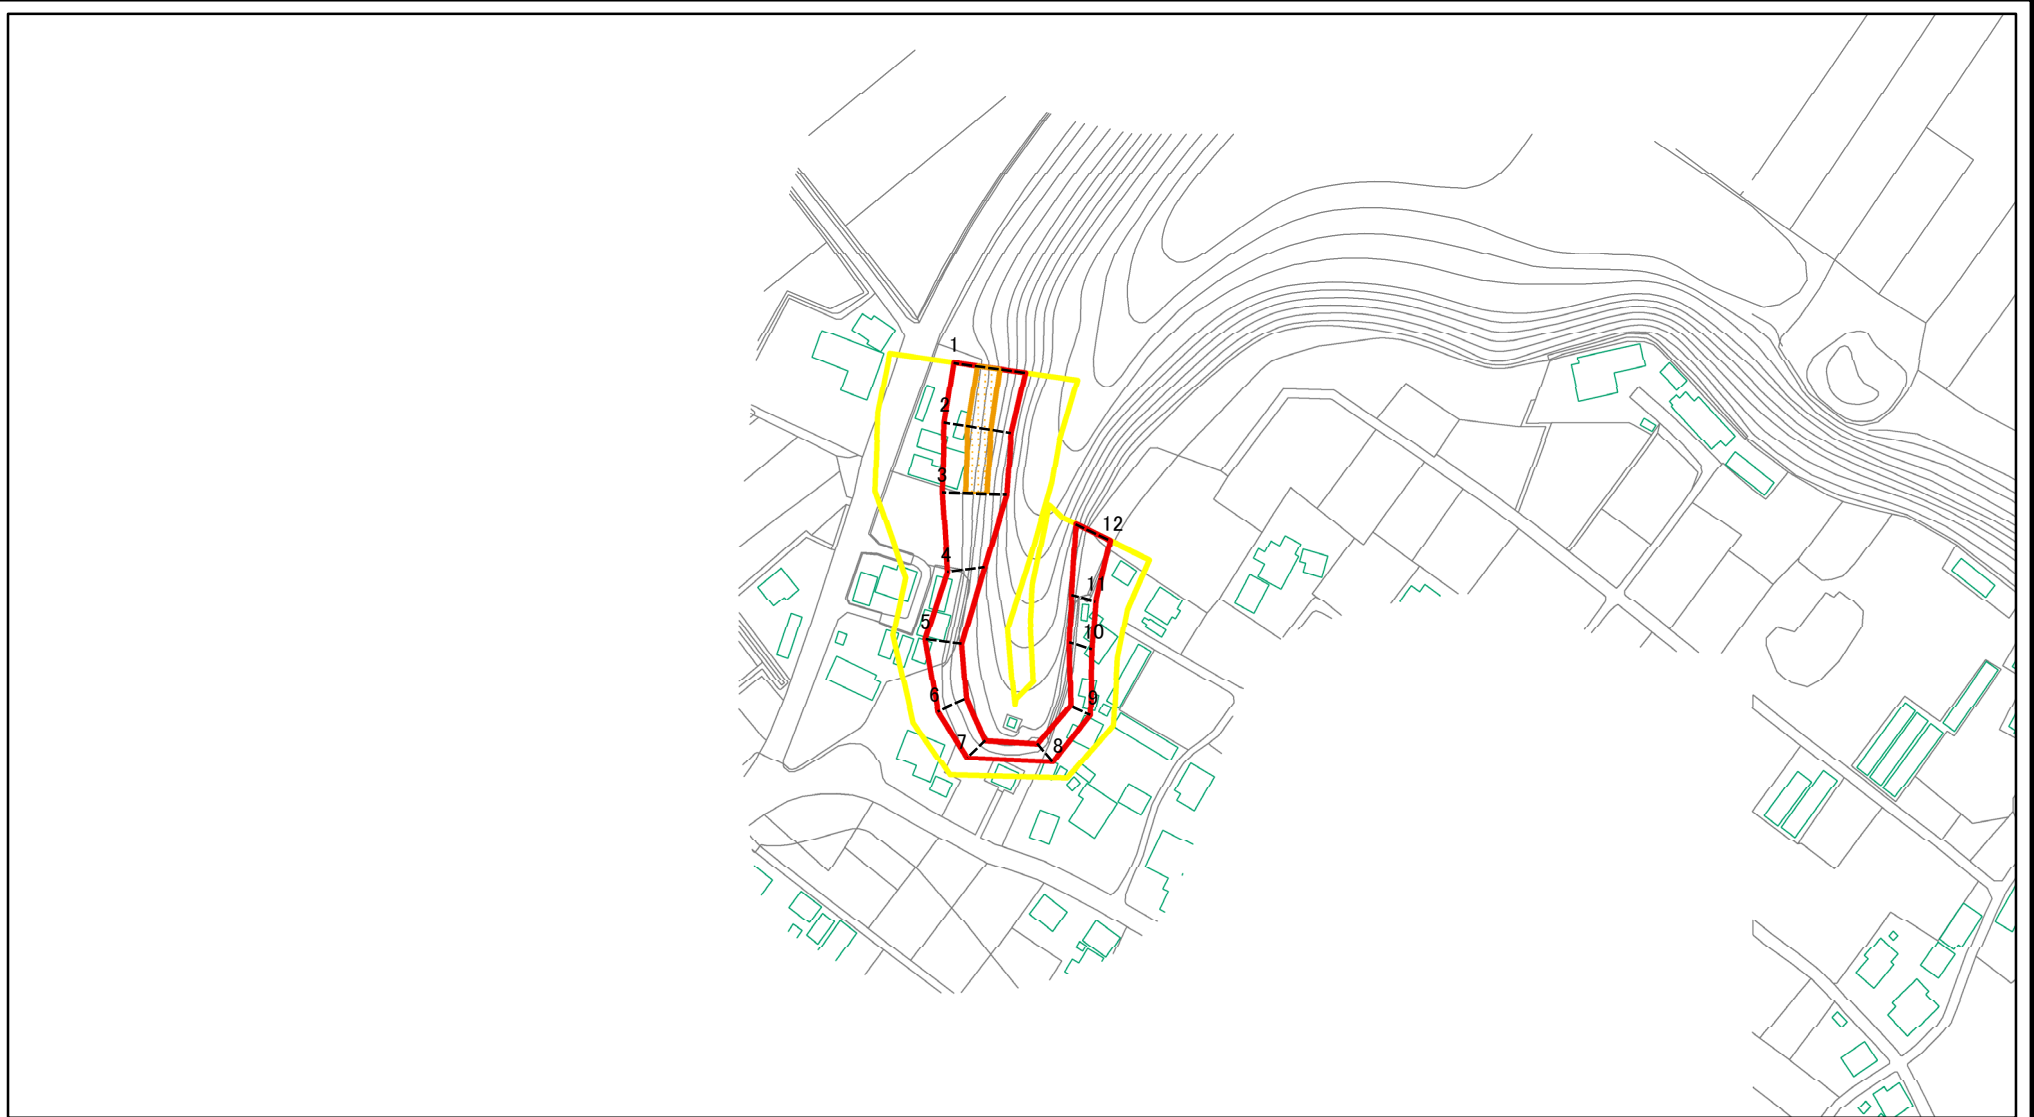
図中の数字は横断測線番号を示す

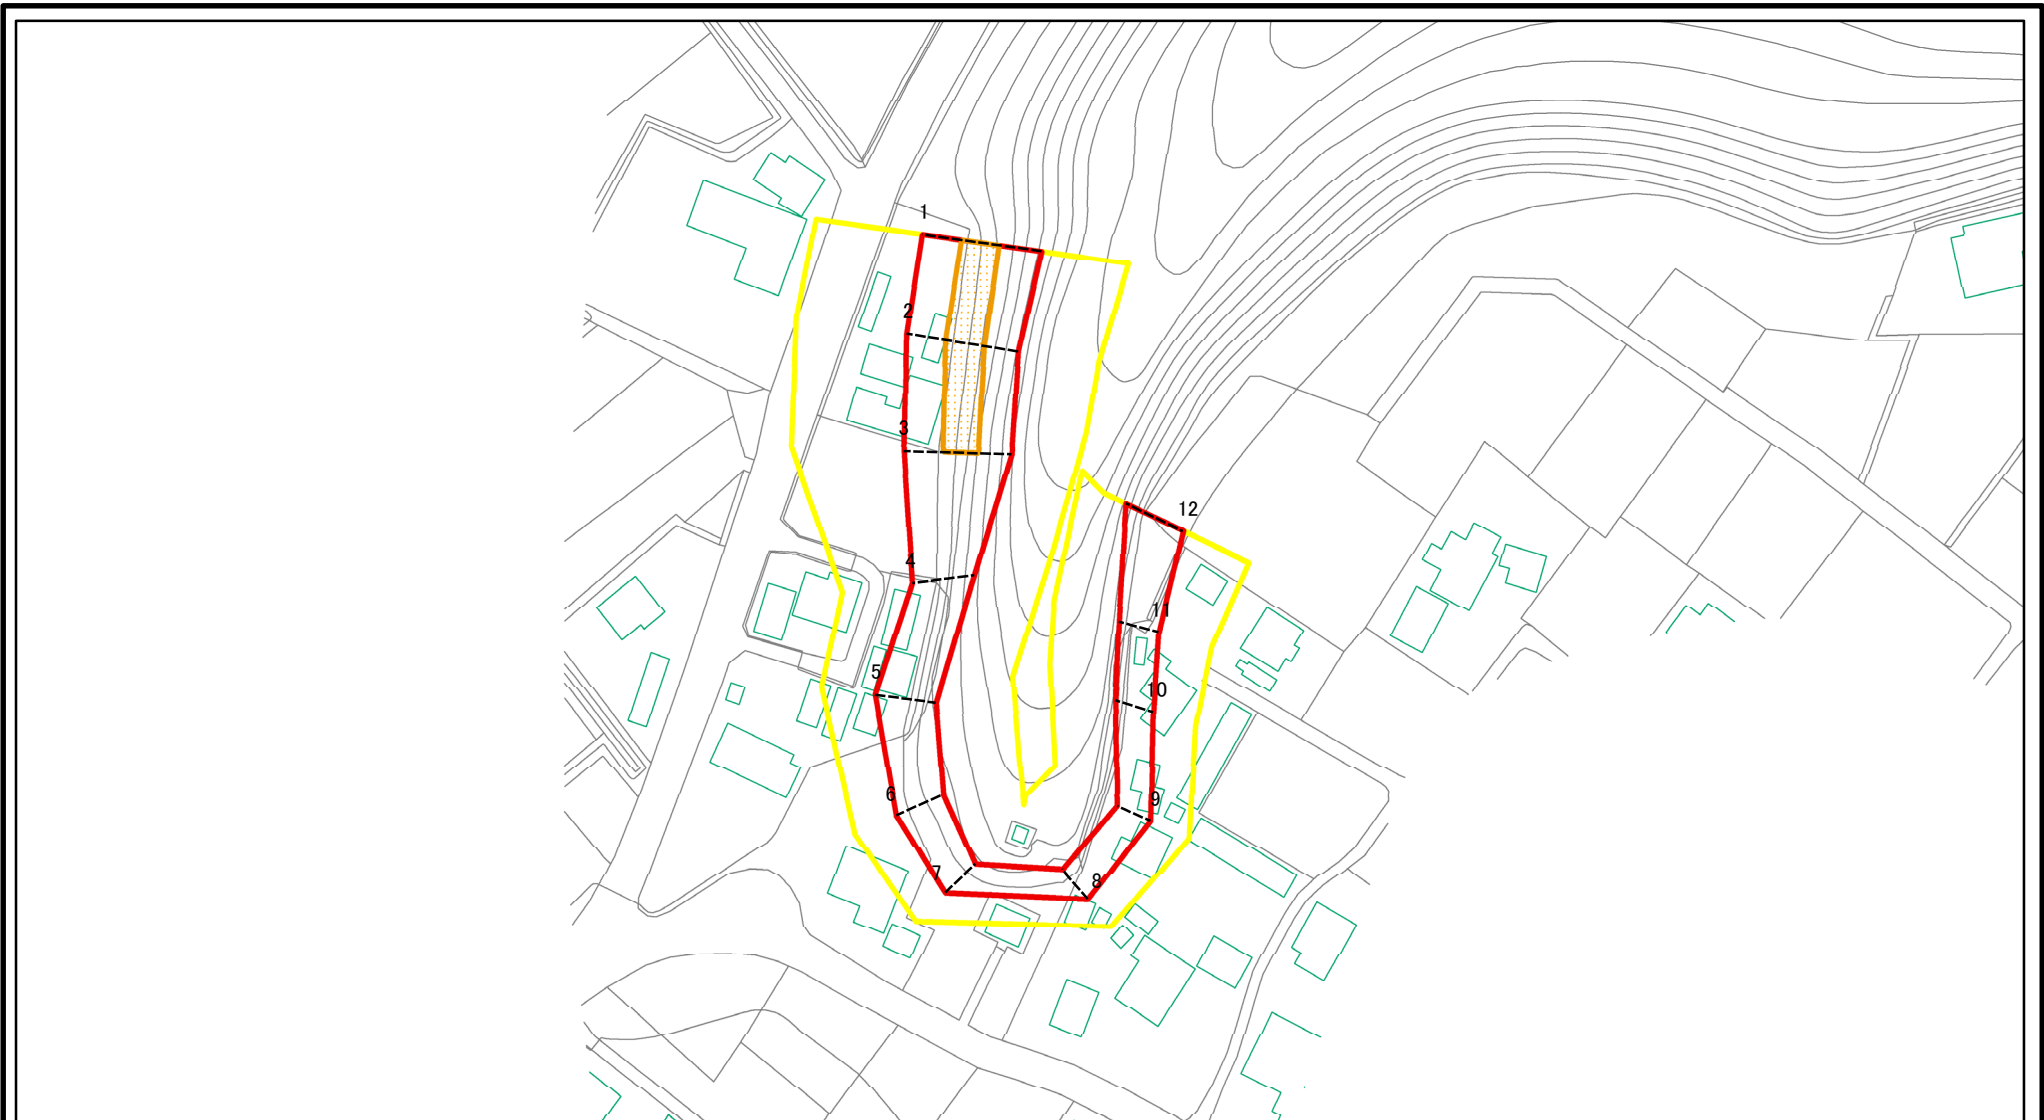
図中の数字は横断測線番号を示す

土砂災害警戒区域・土砂災害特別警戒区域
区域図(参考図)

土砂災害防止法施行令第二条の基準に該当する区域	
土砂災害防止法施行令第三条の基準に該当する区域	
それ以外の区域

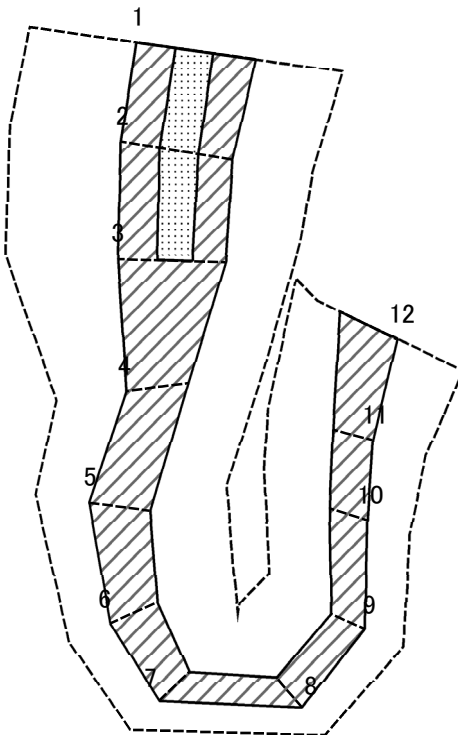
図中の数字は横断測線番号を示す

様式2-1(急)
土砂災害警戒特別警戒区域の区域区分図
(急傾斜地の崩壊に伴う土石等の移動により
建築物の地上部に作用すると想定される力)
<力区分:移動>

土砂災害防止法施行令第二条の基準に該当する区域	
土砂災害防止法施行令第三条の基準に該当する区域	
それ以外の区域

横断測線の区間	土石等の移動により建築物の地上部に作用すると想定される力				土石等の堆積により建築物の地上部に作用すると想定される力				横断測線の区間	土石等の移動により建築物の地上部に作用すると想定される力				土石等の堆積により建築物の地上部に作用すると想定される力			
	土石等の(移動)高さが1m以下の場合、土石等の移動による力が100kN/m ² を超える区域		それ以外の区域		土石等の堆積の高さが3mを超える区域		それ以外の区域			土石等の(移動)高さが1m以下の場合、土石等の移動による力が100kN/m ² を超える区域		それ以外の区域		土石等の堆積の高さが3mを超える区域		それ以外の区域	
	力の大きさのうち最大のもの (kN/m ²)	土石等の高さ (m)	力の大きさのうち最大のもの (kN/m ²)	土石等の高さ (m)	力の大きさのうち最大のもの (kN/m ²)	土石等の高さ (m)	力の大きさのうち最大のもの (kN/m ²)	土石等の高さ (m)		力の大きさのうち最大のもの (kN/m ²)	土石等の高さ (m)	力の大きさのうち最大のもの (kN/m ²)	土石等の高さ (m)	力の大きさのうち最大のもの (kN/m ²)	土石等の高さ (m)	力の大きさのうち最大のもの (kN/m ²)	土石等の高さ (m)
1 ~ 2	123.71	1.00	100.00	1.00	-	-	12.92	2.41	~								
2 ~ 3	123.71	1.00	100.00	1.00	-	-	13.34	2.49	~								
3 ~ 4	-	-	100.00	1.00	-	-	13.48	2.52	~								
4 ~ 5	-	-	91.01	1.00	-	-	13.48	2.52	~								
5 ~ 6	-	-	90.12	1.00	-	-	9.25	1.73	~								
6 ~ 7	-	-	82.33	1.00	-	-	9.81	1.83	~								
7 ~ 8	-	-	74.36	1.00	-	-	9.81	1.83	~

8 ~ 9	-	-	70.61	1.00	-	-	10.51	1.96	~								
9 ~ 10	-	-	71.10	1.00	-	-	10.51	1.96	~								
10 ~ 11	-	-	71.10	1.00	-	-	11.22	2.10	~								
11 ~ 12	-	-	91.50	1.00	-	-	13.58	2.54	~								
~									~								
~									~								
~									~								
~									~								
~									~								
~									~								
~									~								
~									~								
~									~								
~									~								
~									~								
~									~

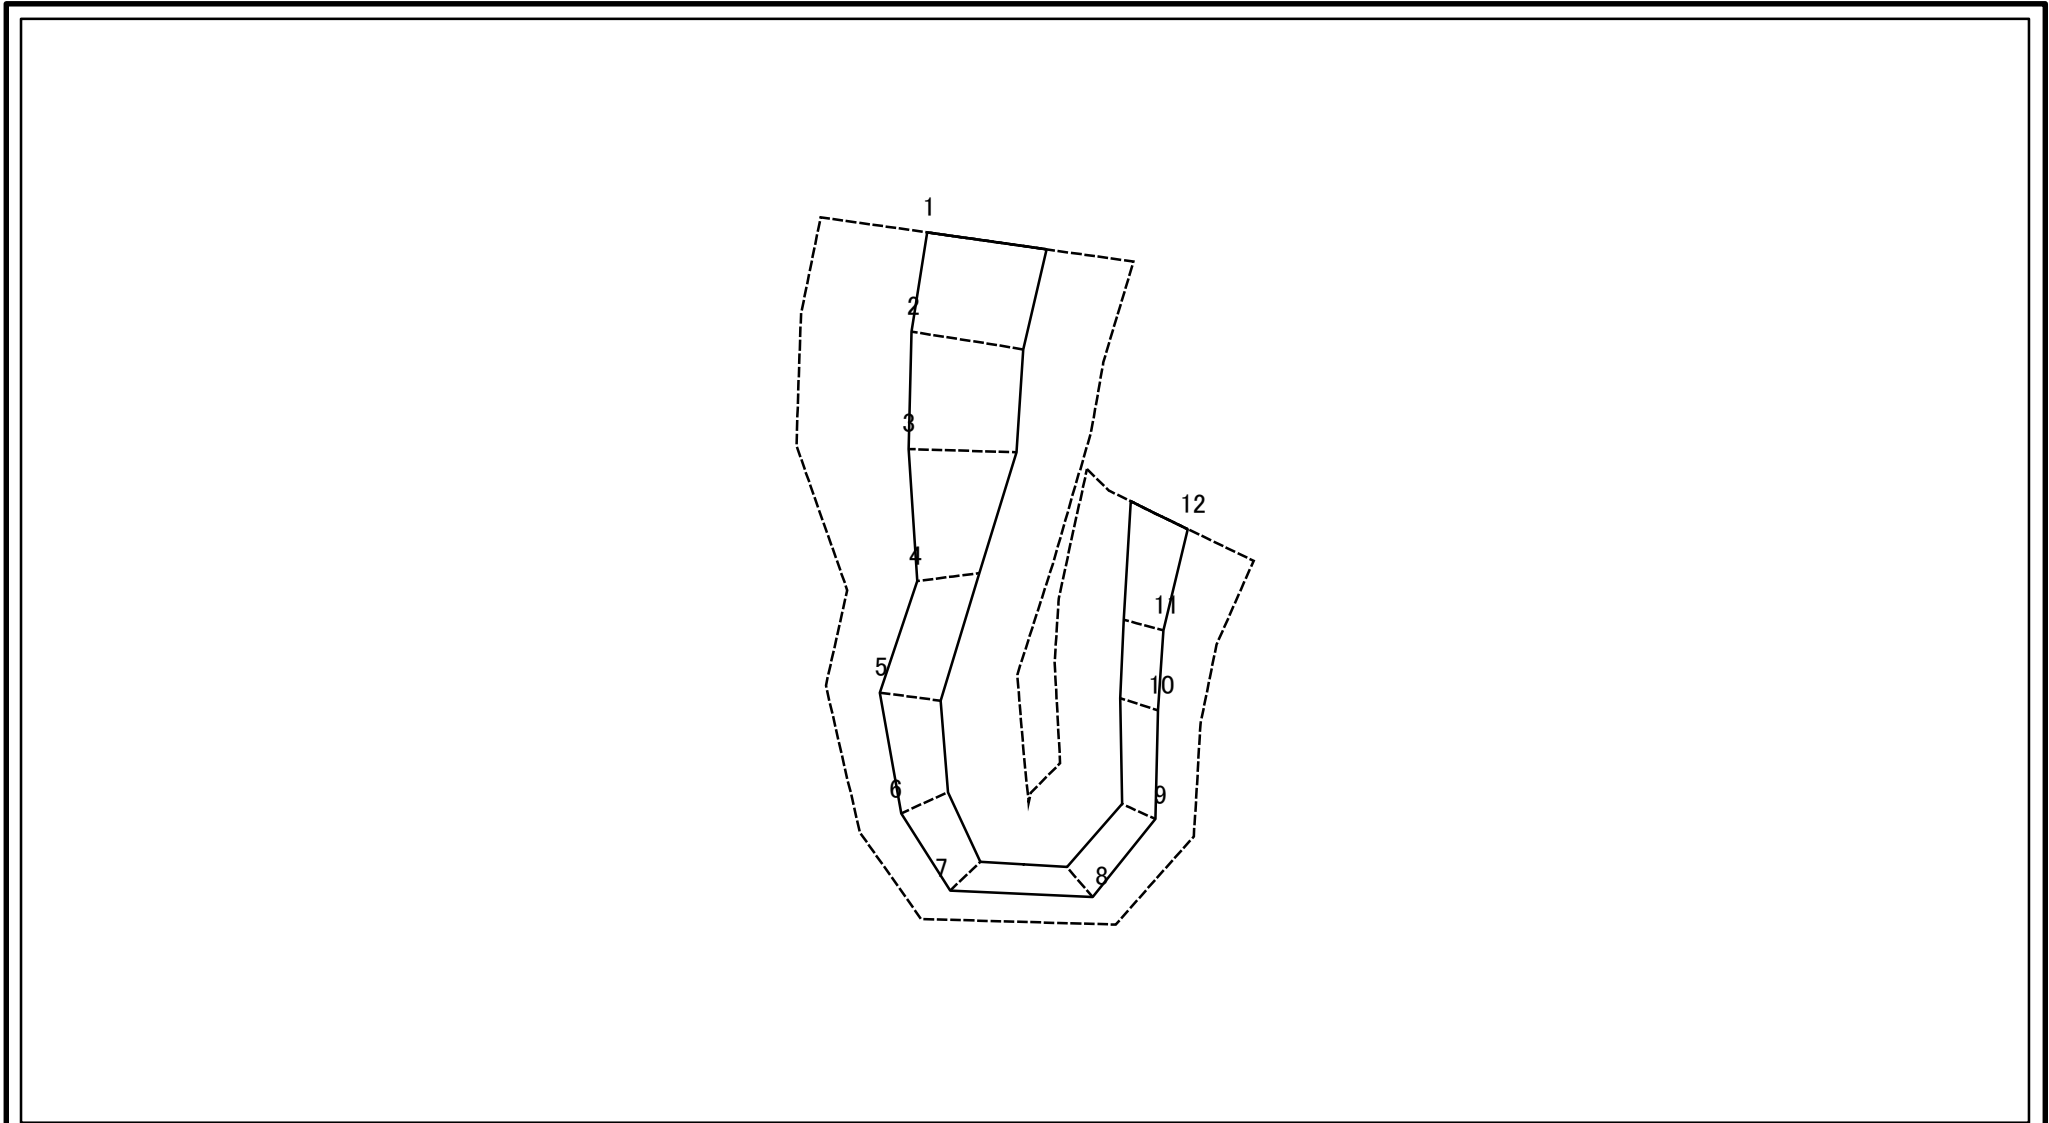
図中の数字は横断測線番号を示す

様式2-2(急) 土砂災害警戒特別警戒区域の区域区分図 (急傾斜地の崩壊に伴う土石等の堆積により 建築物の地上部に作用すると想定される力) <力区分:堆積>	土砂災害防止法施行令第二条の基準に該当する区域		N 縮尺 1:1,500	自然現象の種類	急傾斜地の崩壊	箇所番号	Ⅱ-1537
	土砂災害防止法施行令第三条の基準に該当する区域			告示番号		箇所名	北須賀1
	それ以外の区域			告示年月日		所在地	成田市北須賀
