急傾斜地の崩壊区域調査

様式5-4 危害のおそれのある土地等の座標位置図

II-7012

新栄2

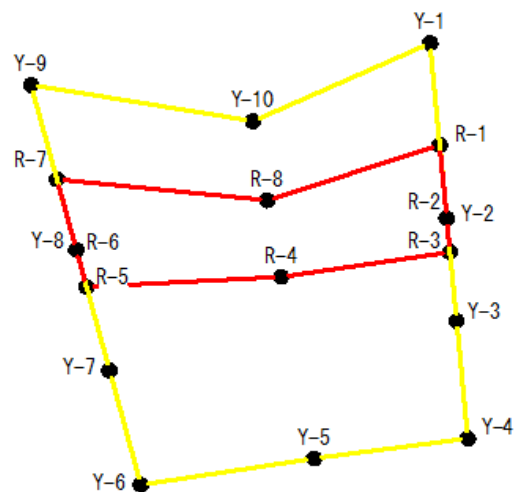
- 危害の恐れのある土地等の端点
- 危害のおそれのある土地の区域
- 著しい危害のおそれのある土地の区域
- Y-1 危害の恐れのある土地 地点記号
- R-1 著しい危害の恐れのある土地 地点記号

危害の恐れのある土地の座標						著しい危害の恐れのある土地の座標					
地点記号	X(m)	Y(m)	地点記号	X(m)	Y(m)	地点記号	X(m)	Y(m)	地点記号	X(m)	Y(m)
Y-1	20652.51	-34341.95				R-1	20653.30	-34350.56			
Y-2	20653.87	-34356.79				R-2	20653.87	-34356.79			
Y-3	20654.66	-34365.47				R-3	20654.13	-34359.64			
Y-4	20655.57	-34375.42				R-4	20640.50	-34361.72			
Y-5	20643.15	-34377.12				R-5	20624.78	-34362.59			
Y-6	20629.17	-34379.34				R-6	20623.96	-34359.44			
Y-7	20626.63	-34369.67				R-7	20622.39	-34353.46			
Y-8	20623.96	-34359.44				R-8	20639.38	-34355.25			
Y-9	20620.30	-34345.47									
Y-10	20638.22	-34348.54
