## Ⅱ 東日本大震災を契機とした環境分野での取組

## 2. 液状化－流動化のメカニズム解明に関する研究

－東京湾岸埋立地における地層断面調査の結果について－

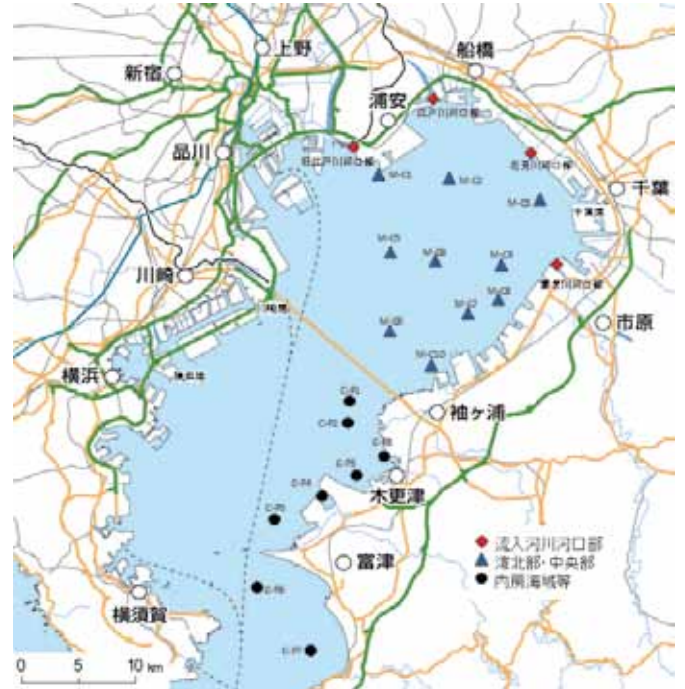
東京湾調査地点図

東京湾全体の放射性物質の状況を把握するために、25年度は4回、水質及び底質のモニタリング調査を実施しました。

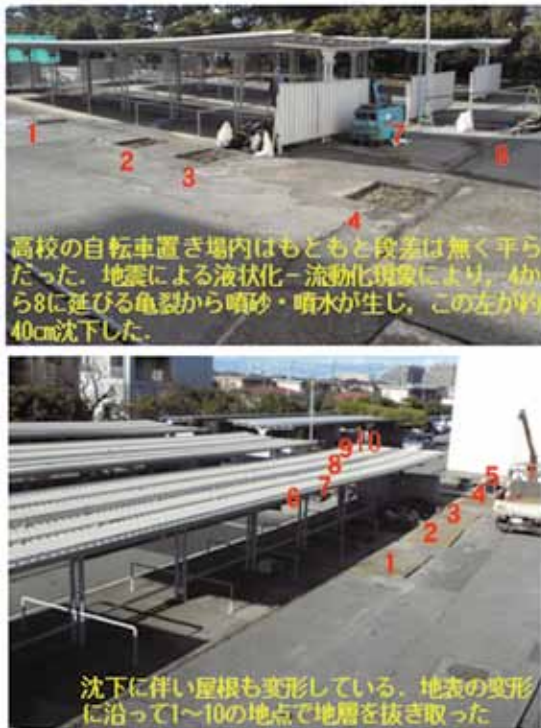
写真 1 大型重機による特殊サンプラーの地中への圧入の状況

今回の調査は、沈下の程度が水平方向に変化している部分に、特殊な地層採取サンプラーを大型重機で圧入し(写真 1)、3～5m 間隔に(写真 2)幅・厚み 20cm 程度、深さ 4.5～7.5m 程度の地層を、液状化－流動化部分も含めて乱さずそっくり採取し、人工地層を中心とした表層部の詳細な地質環境(地下の状況)の変化を明らかにしました。

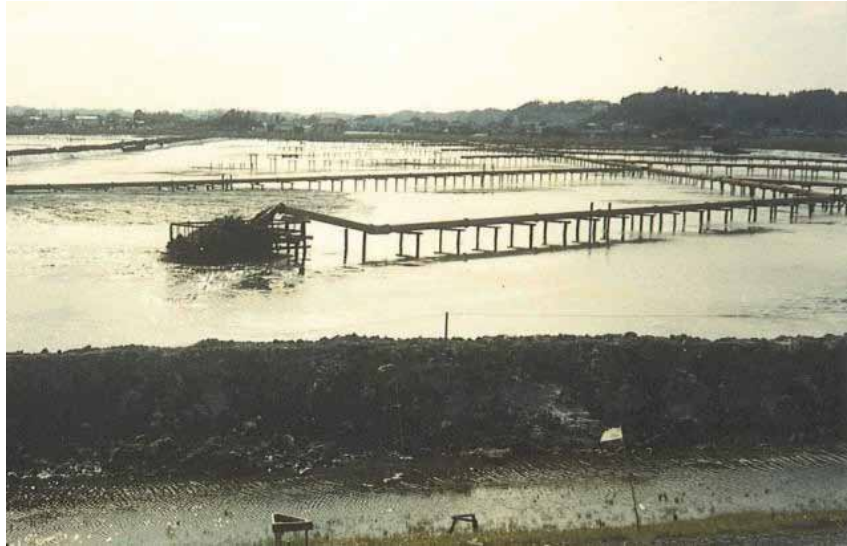
写真 4 サンドポンプによる埋立の例

（水面下の底の土砂を水と共に吸い込み、パイプを通して埋め立てたい場所に流入させて埋め立てる。  
地質環境研究室撮影）

\*1：水底の地層を水と共に吸い取り、パイプを通して埋立てたい場所に圧送し、土砂を沈積させて埋立を行う工法。1900年代初期より、大規模な埋立を行う際、世界中で一般的に行われている埋立方法。パイプからの土砂の吐き出し部分では、水流の勢いが強いいため、その落ち口では地層は浸食され、流速が衰えるにつれ、礫や貝殻などの大きな重い粒子が沈積し、その先では砂が沈積する。泥は沈殿速度が遅いので、遠くまで運ばれ沈積することとなる。今回の調査地は、埋立上部層が下位の埋立下部層を大きく削ること、埋立上部層はレキや貝殻を多く含むことから、ちょうど土砂の吐き出し口部分であったと推定される。
