### 3.2.2 環境

### 3.2.3 景観・利用

### 3.2.5 緑化試験について

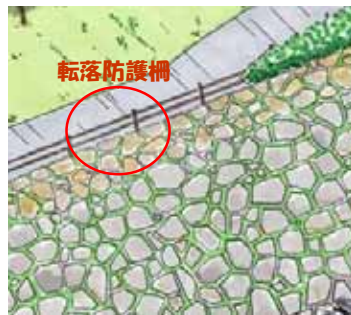
- ◎ 転落に対する対処が必要ではないか  
⇒ 転落防護柵の設置や浅場をつくるなど安全対策を検討する。

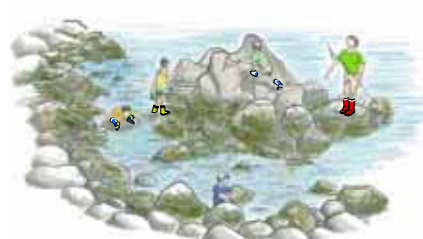
例2) 小島による利用・環境学習(観察等)の場の形成

- ◎ 全体的に人工的で単調な印象である  
⇒ バリエーションで形状に変化をもたせる

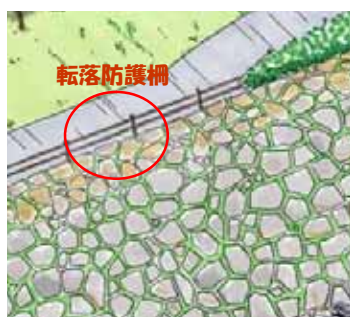
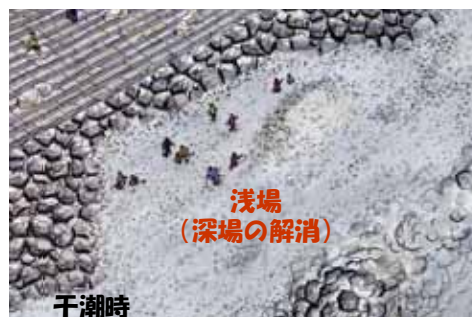
⇒ 転落防護柵の設置や浅場をつくるなど安全対策を検討する。
