河川整備実施状況と 流域内のその他の事業

平成21年3月9日(月)
一宮川流域委員会事務局

1. 一宮川河川整備計画(案)の概要

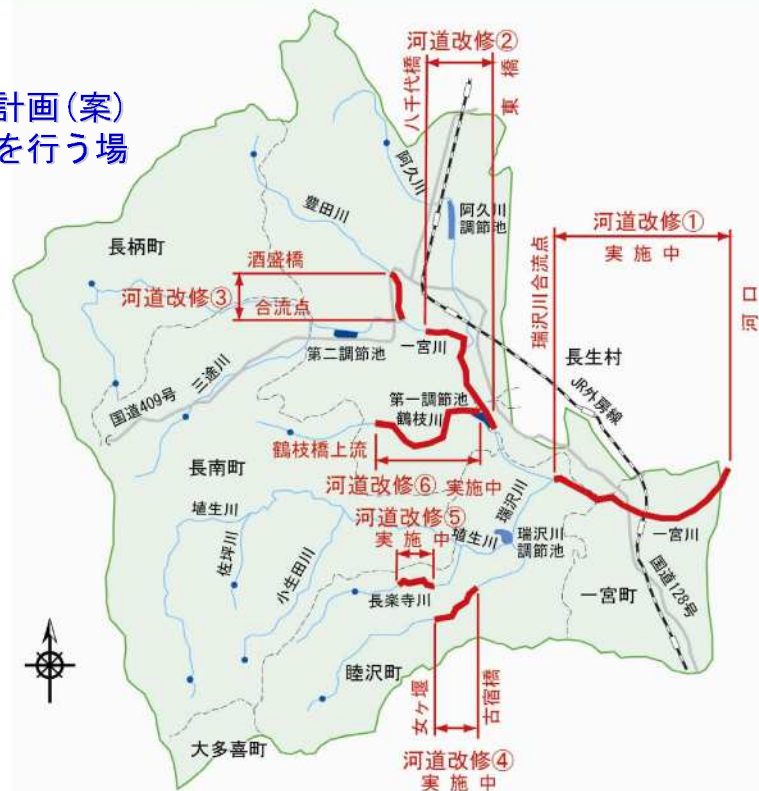
一宮川水系の河川整備計画(案)では、今後の河川工事を行う場所を定めています

この計画では以下の区間で河川工事を行うこととしています。

- ①一宮川 : 河口から瑞沢川合流点 (拡幅・築堤・掘削) L=7,040m
- ② " : 東橋から八千代橋 (掘削) L=4,300m
- ③豊田川 : 一宮川合流点から酒盛橋 (掘削) L=2,340m
- ④瑞沢川 : 古宿橋から女ヶ堰 (築堤・掘削) L=2,400m
- ⑤長楽寺川 : 森長橋から長楽寺堰 (築堤・掘削) L=1,100m
- ⑥鶴枝川 : 一宮川合流点から鶴枝橋上流 (築堤・掘削) L=3,900m

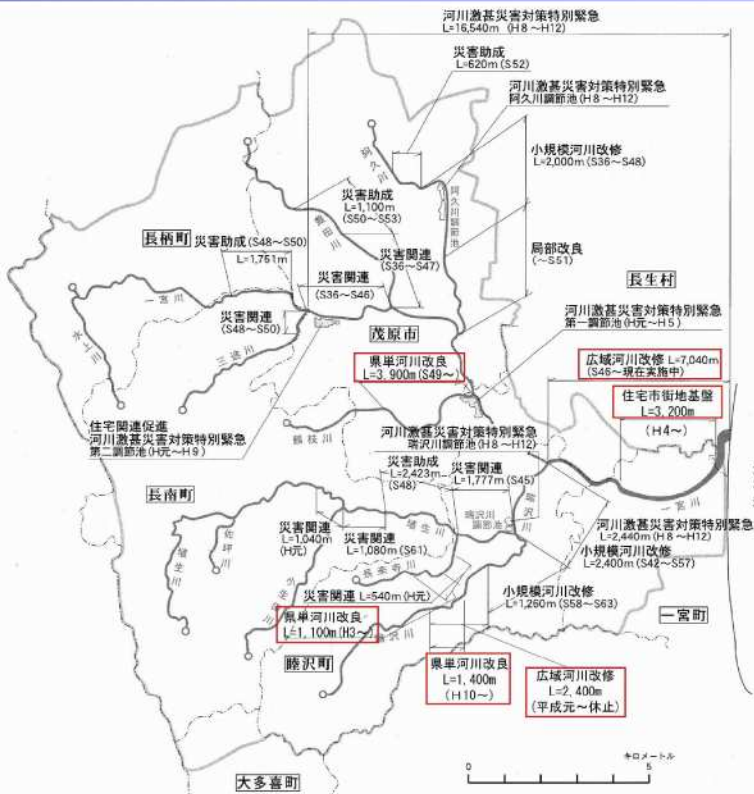
これまで一宮川水系で行われてきた河川工事は、激特事業を筆頭に災害関連が多い

現在は、目標を定めた計画のもとに河川改修を実施中

これまで一宮川で行われてきた河川工事は、災害を契機として実施してきた区間が多かったのが特徴です。このため、被災箇所の復旧や同じ規模の洪水が再度生じたときの災害防止が主でしたが、現在は目標を定めた計画のもとに河道の整備を進めています。しかし、下流から進めざるを得ませんので、上流部では自然のままの区間が残っています。

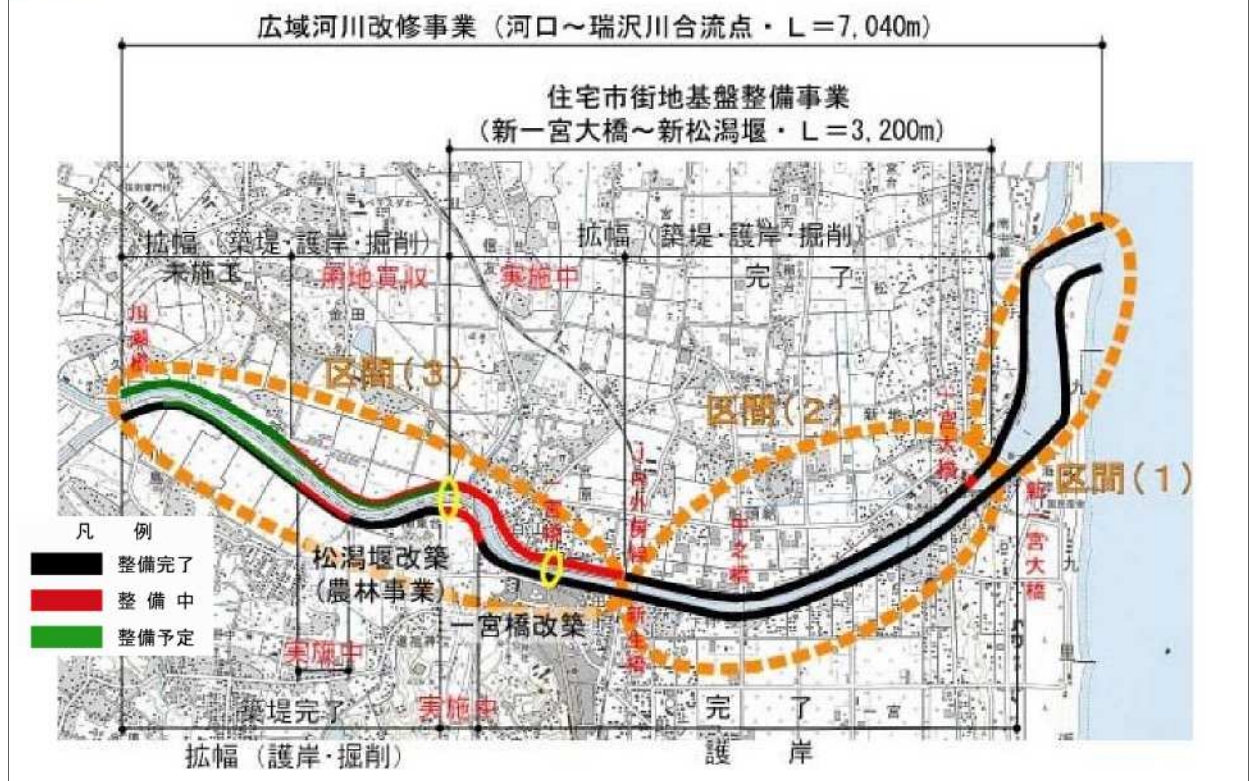
現在の一宮川下流部における河川改修事業は次の2つの事業で行われています。

現在、住宅市街地基礎整備事業を主な事業として、JR外房線から新松潟堰までの区間を重点的に進めています。

広域河川改修事業では右岸の護岸・掘削、および左岸の用地買収を行っています。

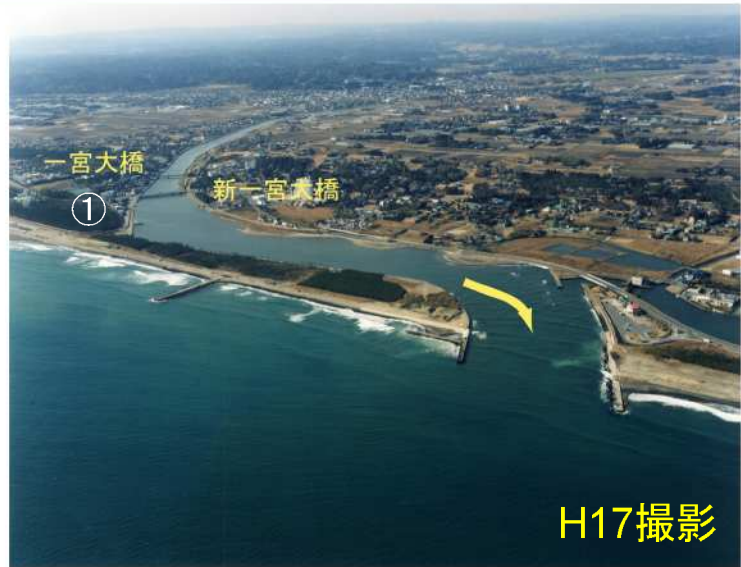
計画断面

一宮川の河口から新一宮大橋までの区間（1）が完了しています。

この区間は砂の堆積により河口閉塞の可能性がありますが、これまでは大きな出水が生じるとフラッシュ現象が認められており、河口閉塞による大きな障害は生じていません。しかし、長生第一排水機場付近には部分的な土砂堆積が生じることから、河川維持による土砂撤去を行っています。

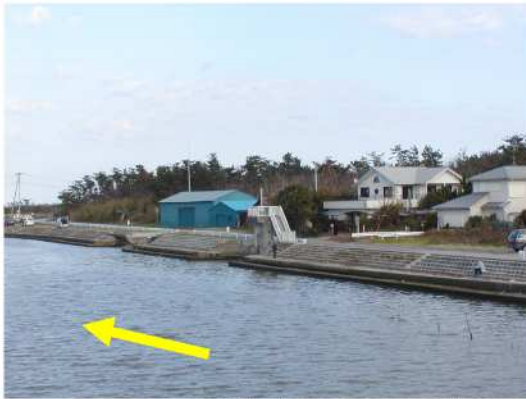
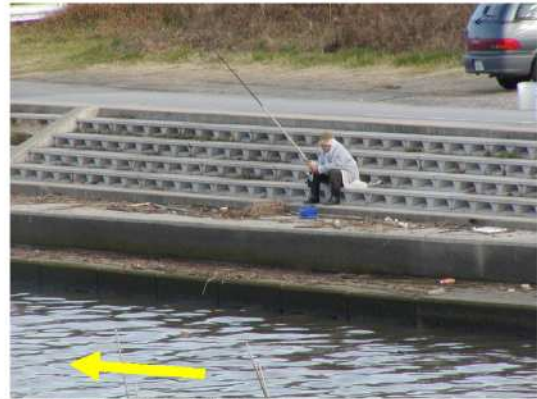
① 親水護岸の整備

一宮川の河口から新一宮大橋までの区間(1)では、新一宮大橋下流右岸側に親水護岸(階段護岸)を整備し、多くの釣り人に親しまれています。

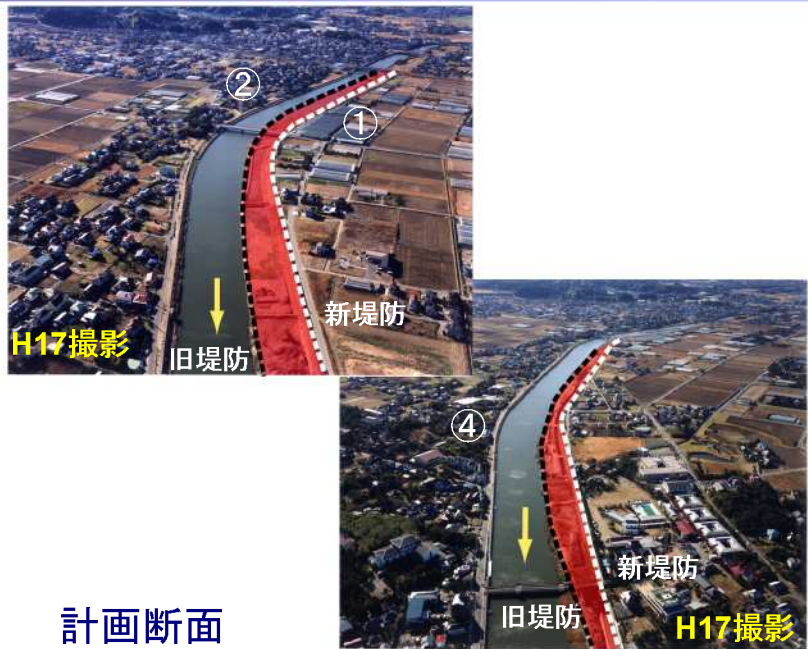
計画断面

新一宮大橋からJR外房線までの区間(2)の河川工事は左岸側への河道拡幅, 護岸, 掘削を行ってきました。

現在, 概ね工事は終了しています。

右岸においては, 新一宮大橋から中之橋間で「ふるさとの川づくり事業」によって松並木や遊歩道(延長1,330m)が整備されています。また, 中之橋から上流新生橋までの区間(600m)では, 景観に考慮した緩傾斜護岸を整備しました。

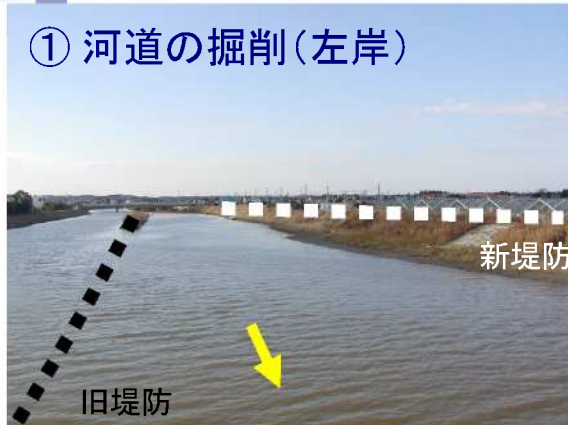
① 河道の掘削(左岸)

上の写真①は中之橋から上流を望んだ写真で、拡幅による河道の掘削が行われました。写真②は同じく中之橋上流右岸側での護岸整備（緩傾斜護岸 1 : 2.5）の様子ですが、本年度で完了の予定です。

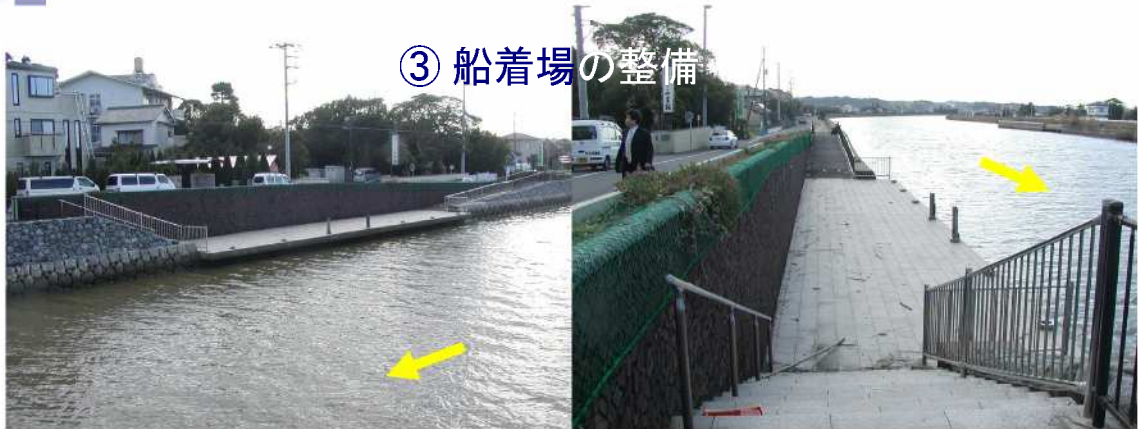
③ 船着場の整備

新一宮橋の上流右岸側にはポンポン船等のための船着場を整備しました。
