第3回
一宮川流域における令和5年台風
第13号による災害検証会議
資料2

浸水に関する情報の収集状況

令和5年台風13号による浸水被害調査図

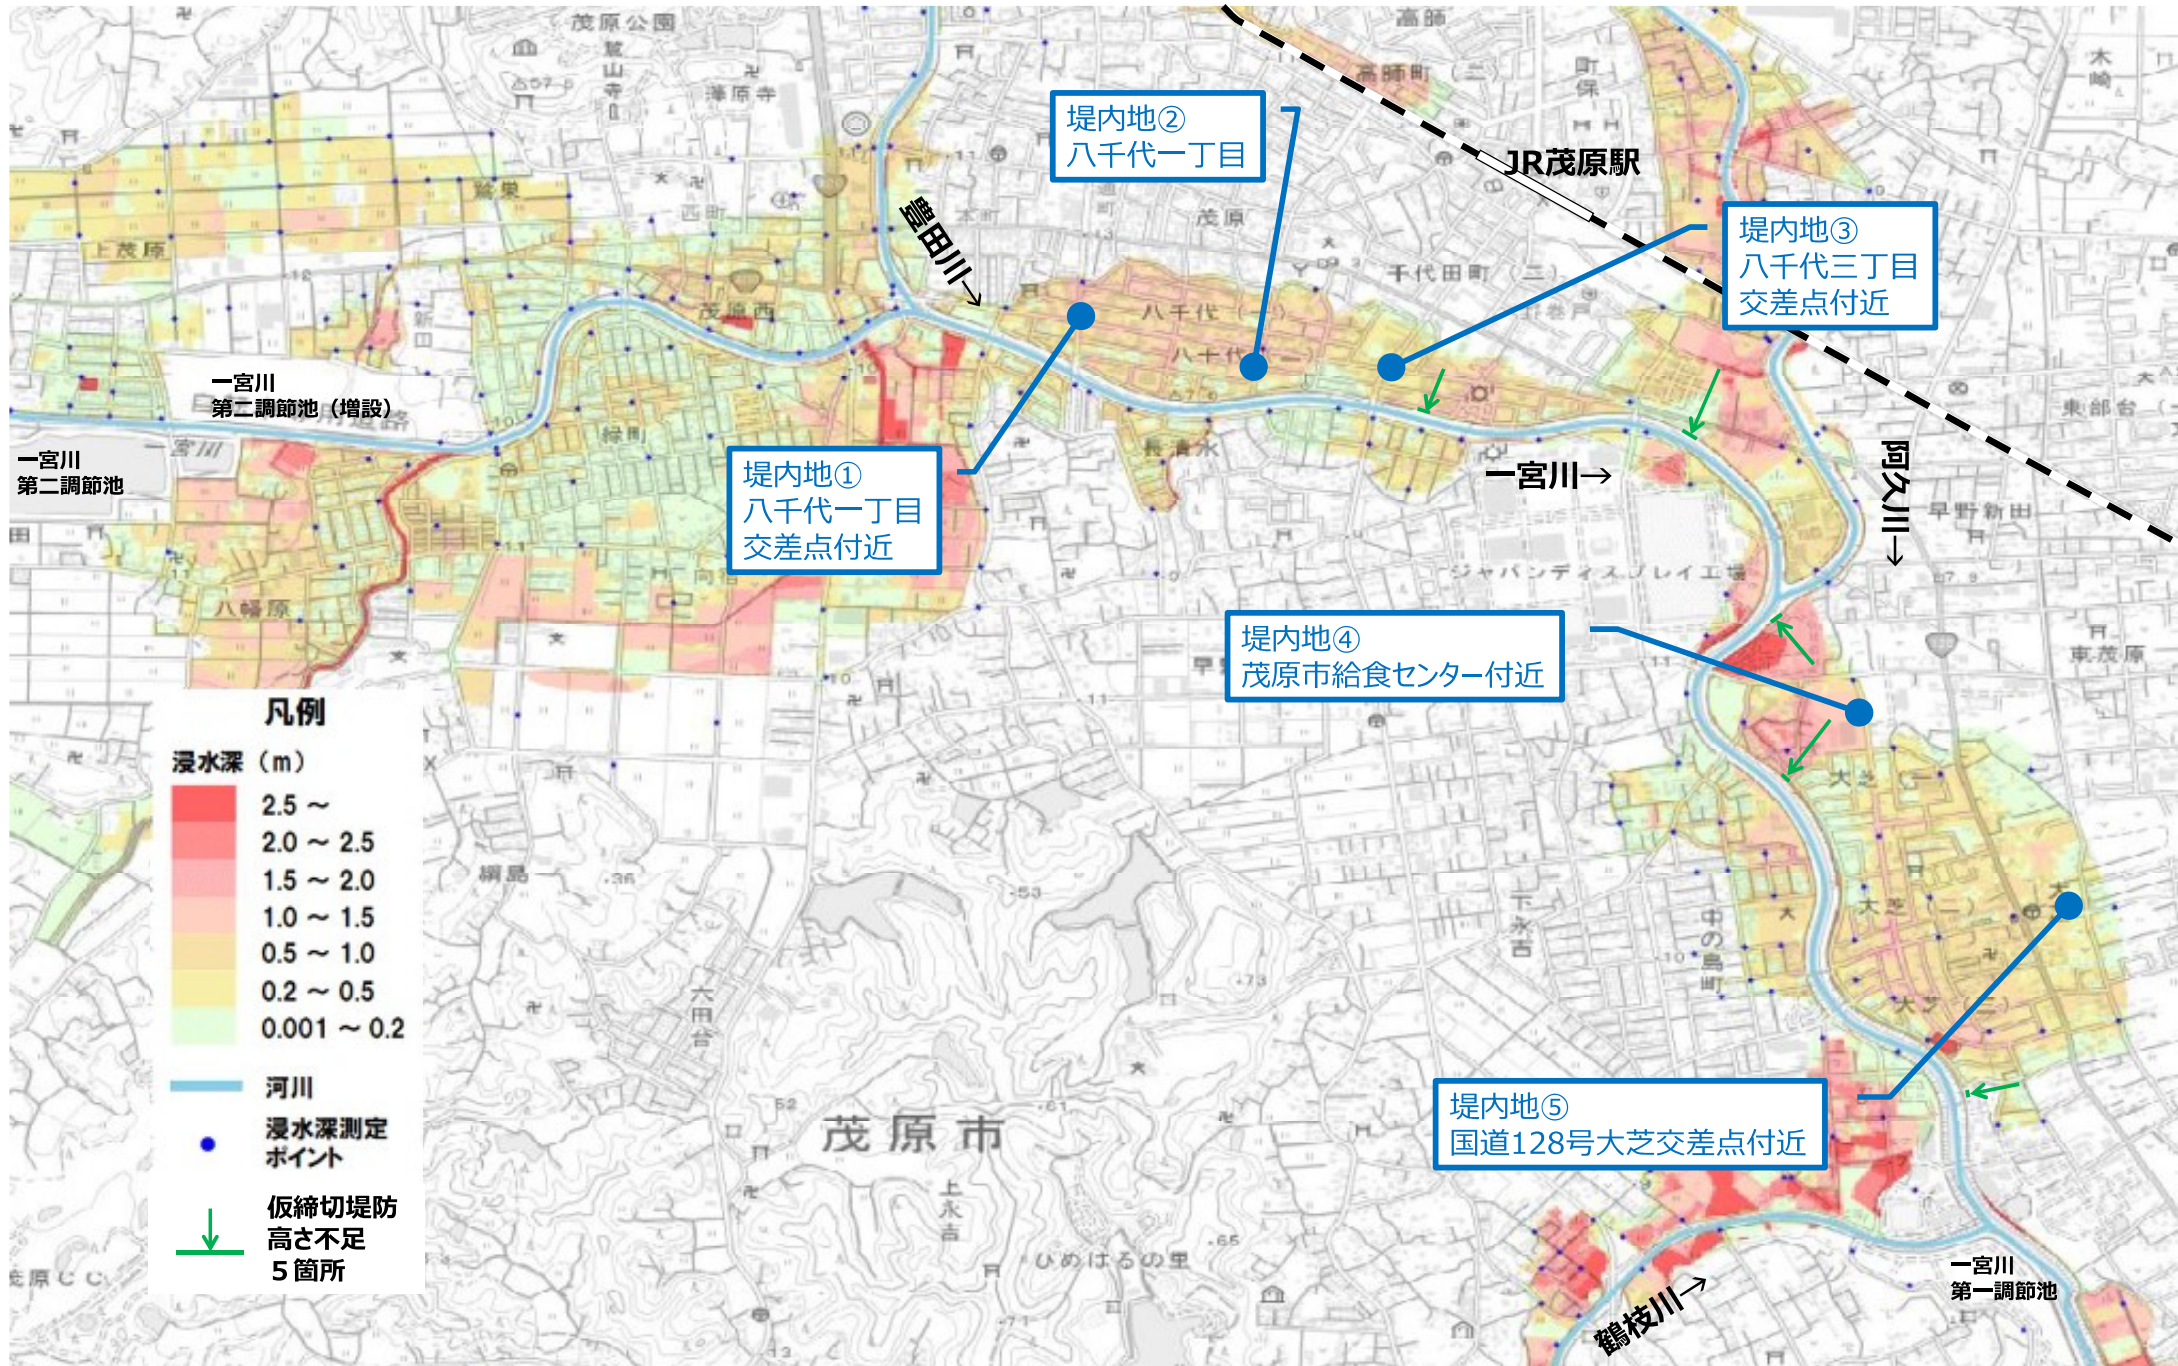
■ 収集した洪水時の以下の写真・動画などから堤内地の水位の時間変化を確認する。

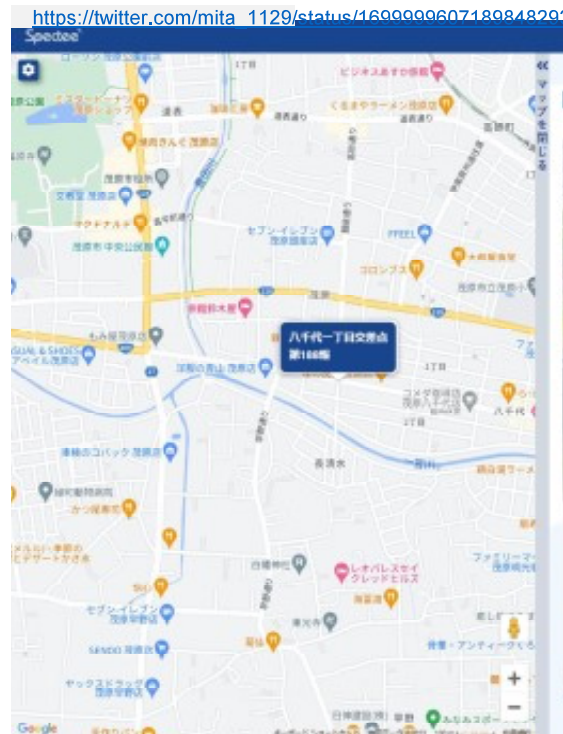
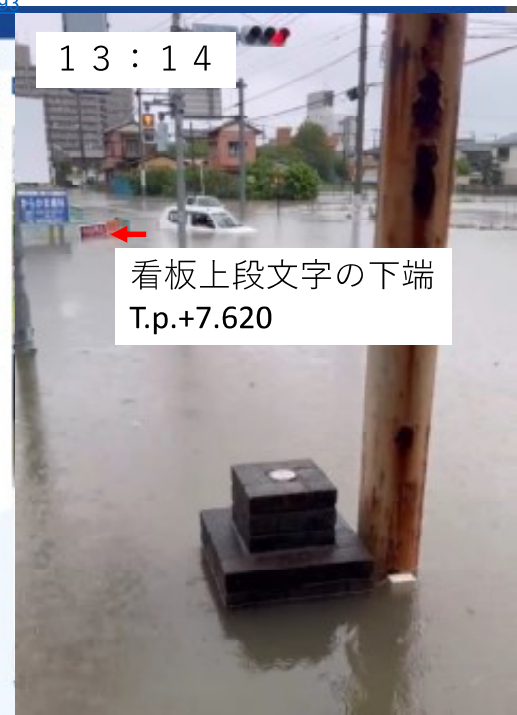
堤内地① 八千代一丁目交差点付近

推定浸水位 8.20m

居住者から被災水位聞き取り
被災水位T.p.+8.38 (床下浸水)

塀上から2段目下端
T.p.+8.20

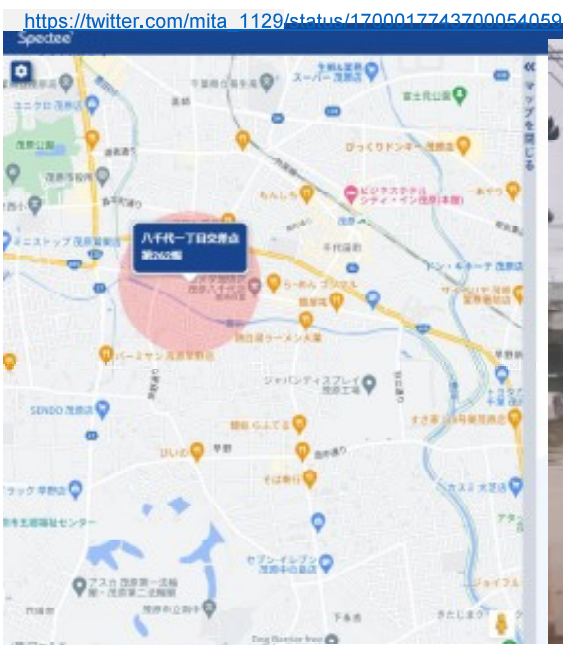
13:14

看板上段文字の下端
T.p.+7.620

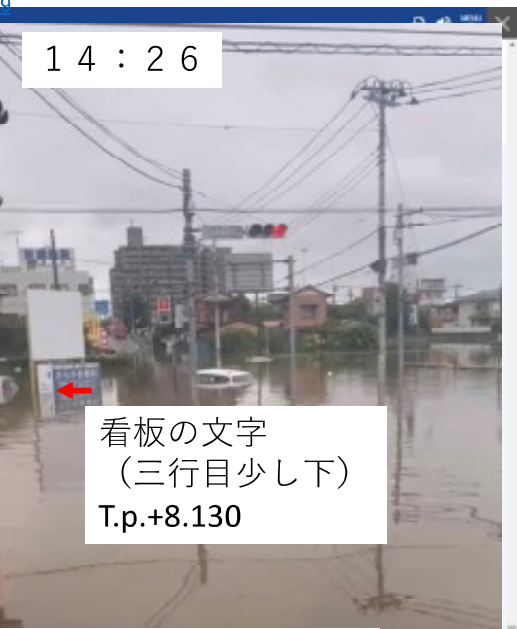
14:26

看板の文字
(三行目少し下)
T.p.+8.130

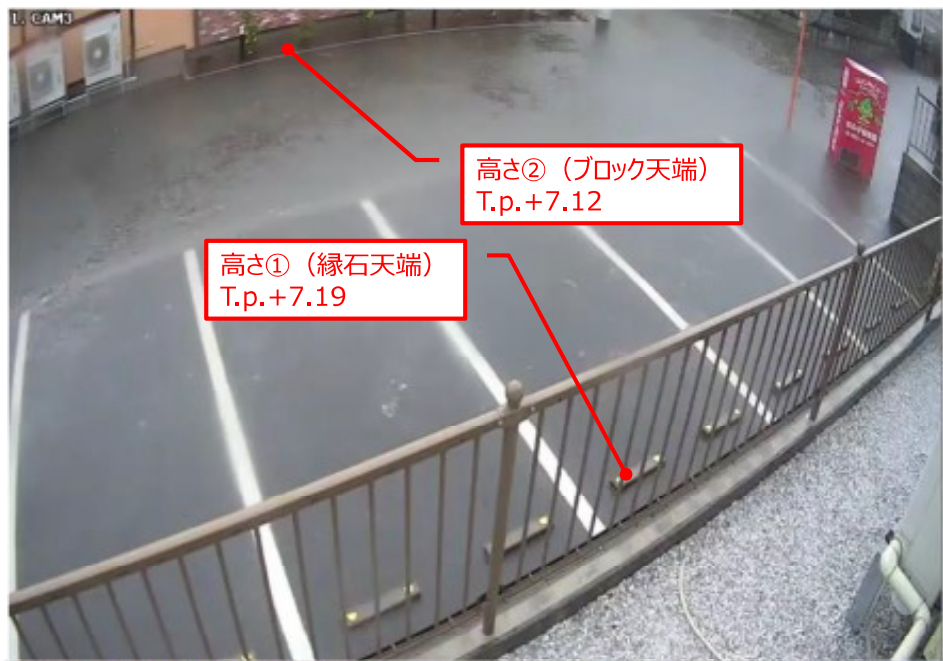
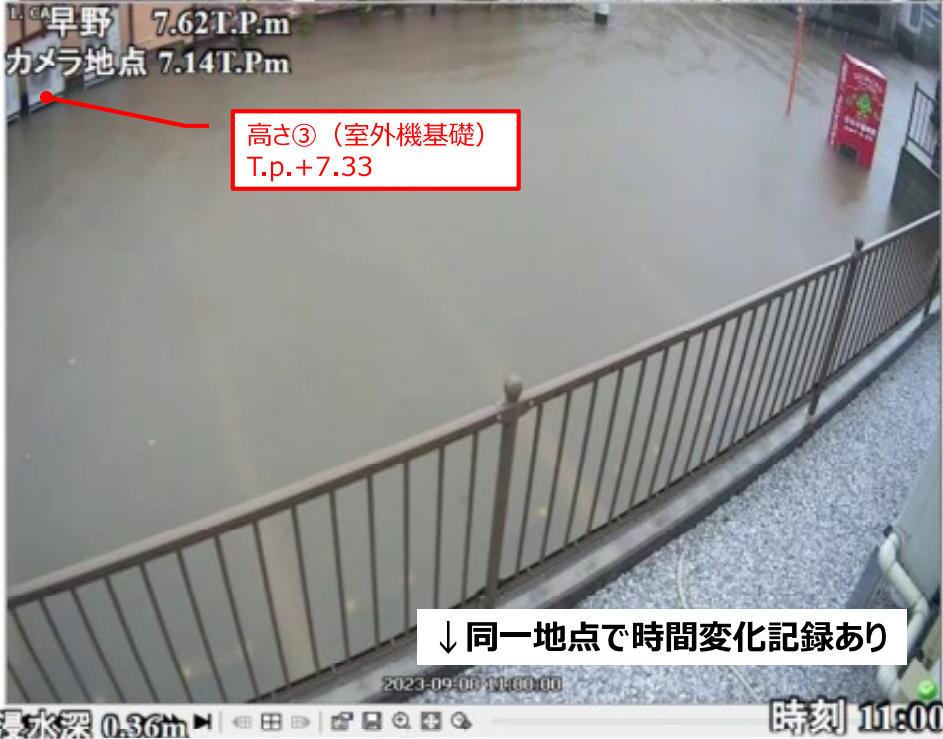
堤内地② 八千代一丁目付近

水防活動時の撮影時間と推定浸水位

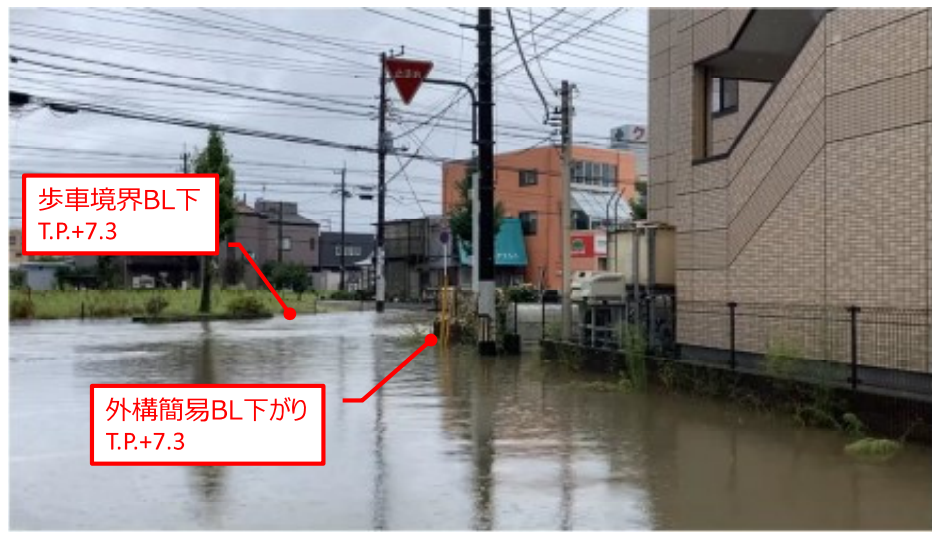
12:51ころ 動画

氾濫記録動画の撮影時間と推定浸水位

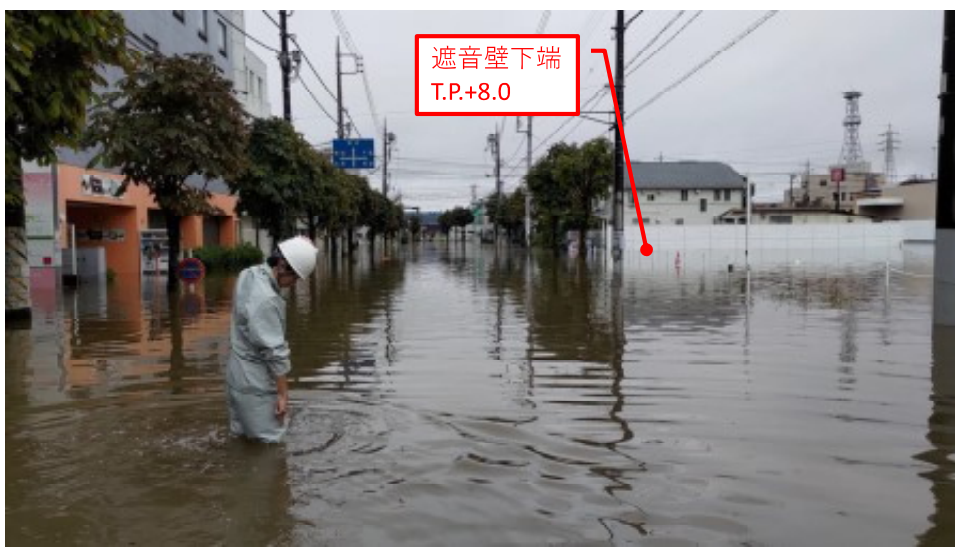
14:35ころ 駅から八千代三丁目交差点

水防活動時の撮影時間と推定浸水位
