令和5年11月17日
第1回 一宮川流域における
令和5年台風第13号による災害検証会議
資料2

令和5年台風13号による 災害の状況について

千葉県 県土整備部 河川整備課

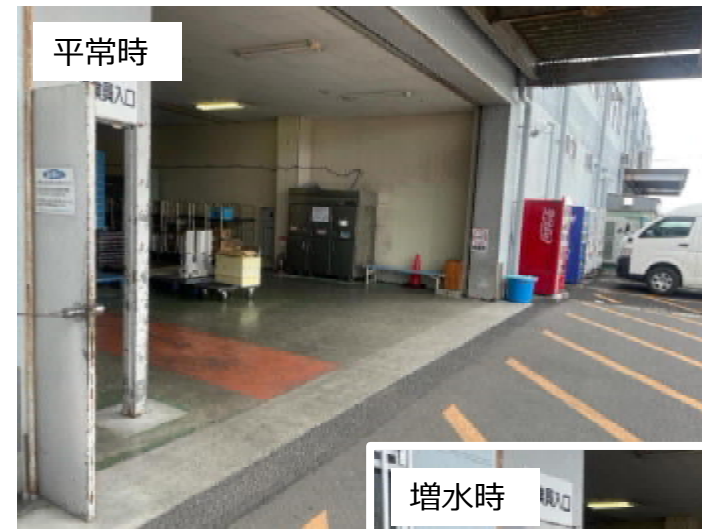
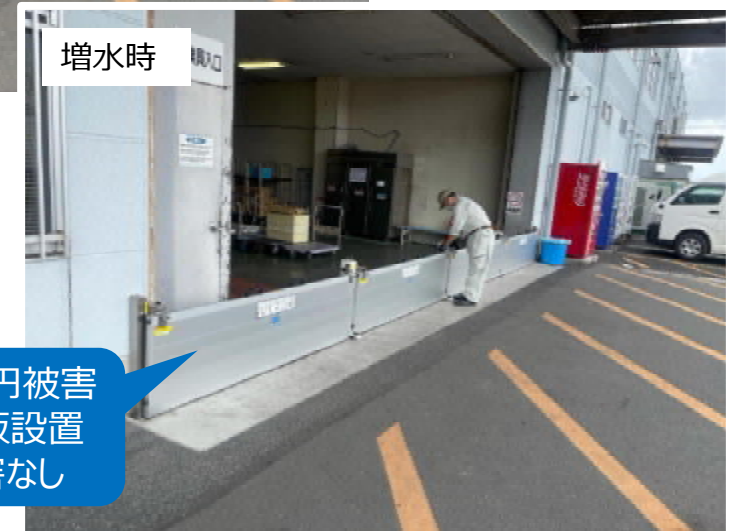
止水板で床上浸水をふせいだ商業施設

R1水害では約2億円被害
3500万円で止水板設置
今次水害では被害なし

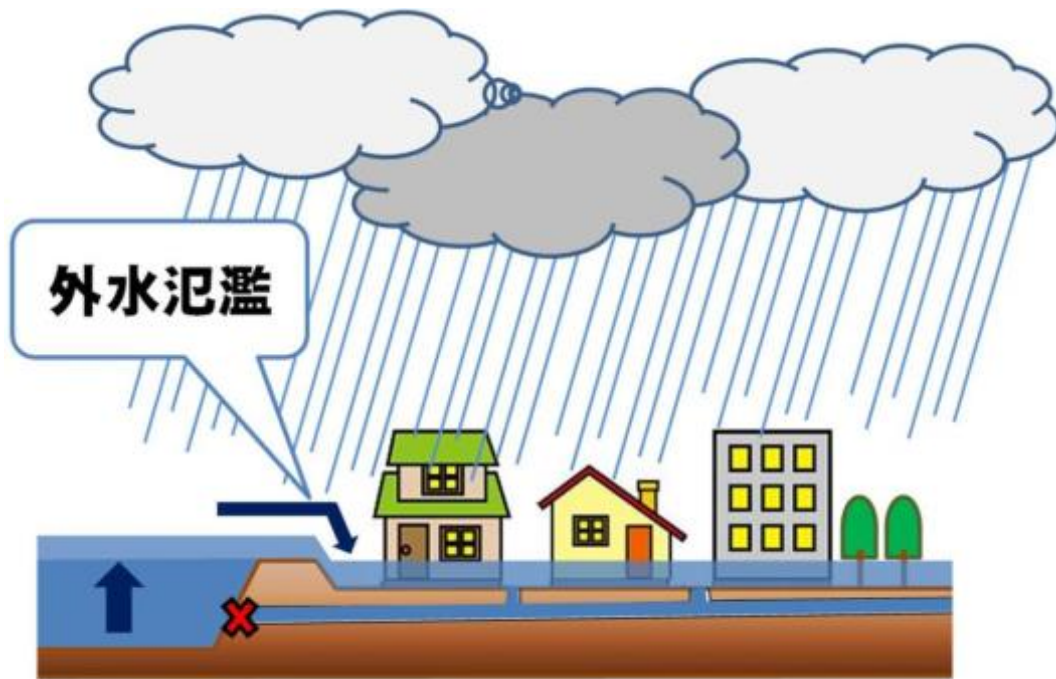
外水氾濫とは

大雨によって河川の水位が高くなることにより、堤防を越えて河川の水が流れ出したり、堤防が決壊したりすることにより起こる氾濫です。

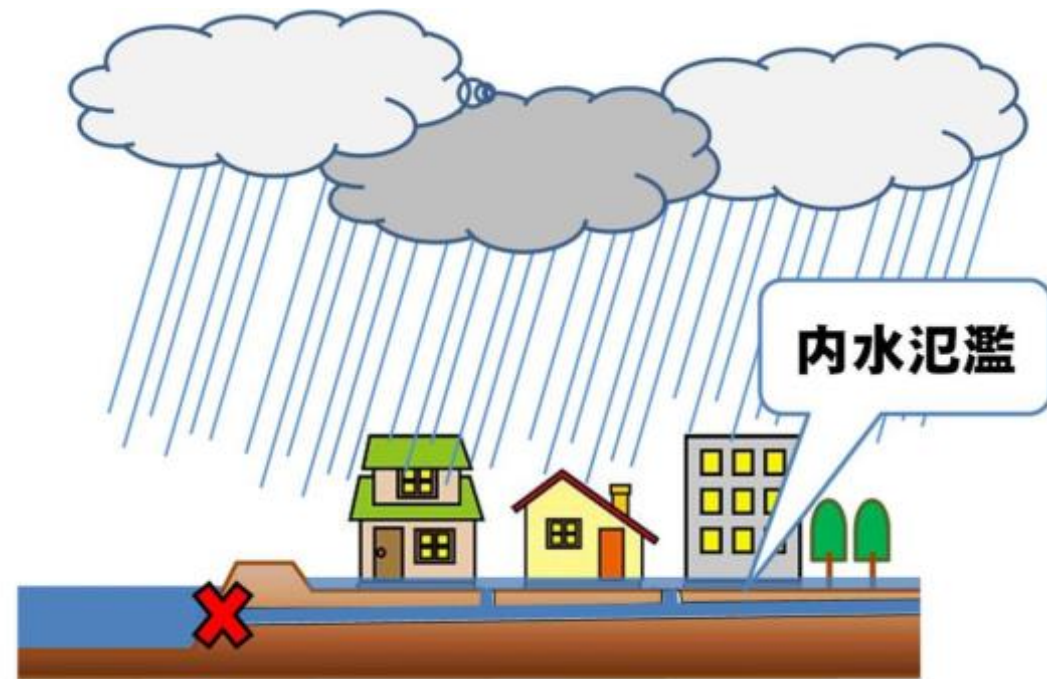
内水氾濫とは

雨の量が下水道や河川への排水ポンプ等の排水施設的能力を越えるときや、河川などの排水先の水位が高くなったときに、排水できずに浸水するために起こる氾濫です。

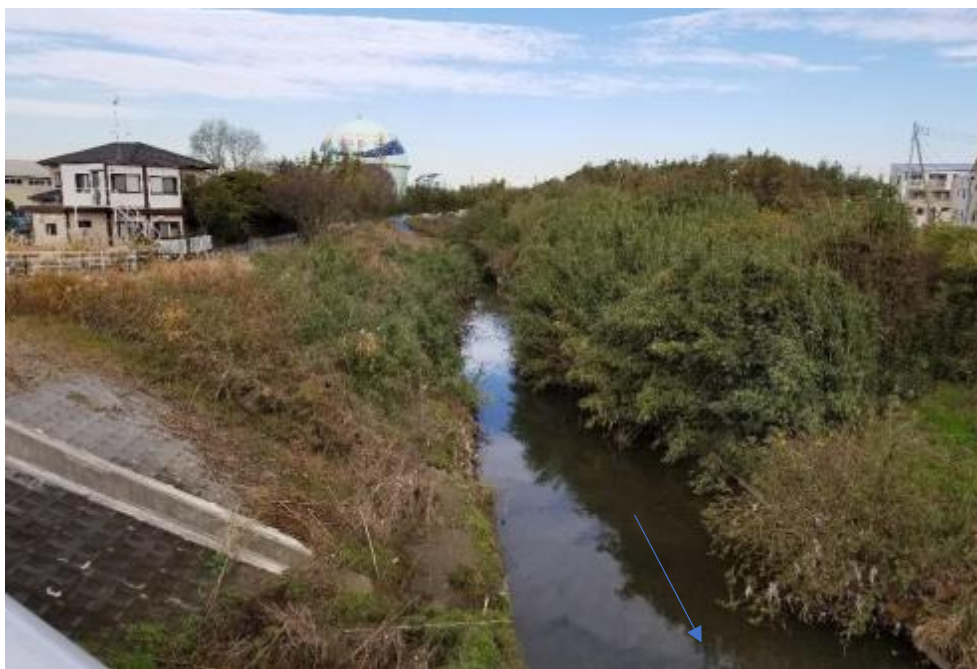
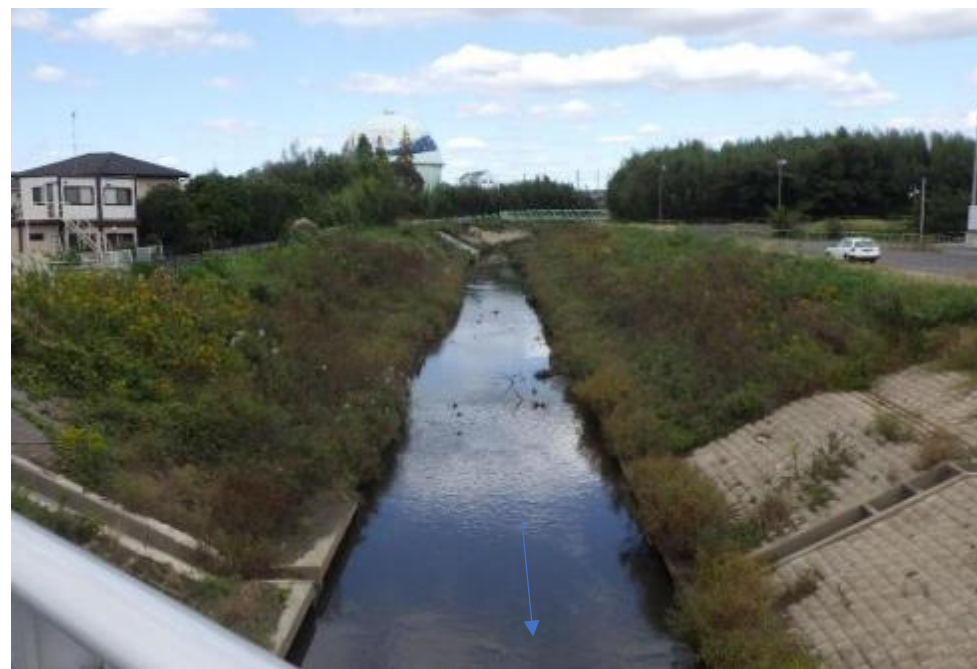
(二) 阿久川 落合橋より上流を望む

(1) 河道内における竹木伐採、堆積土撤去

令和元年12月撮影

令和3年11月撮影

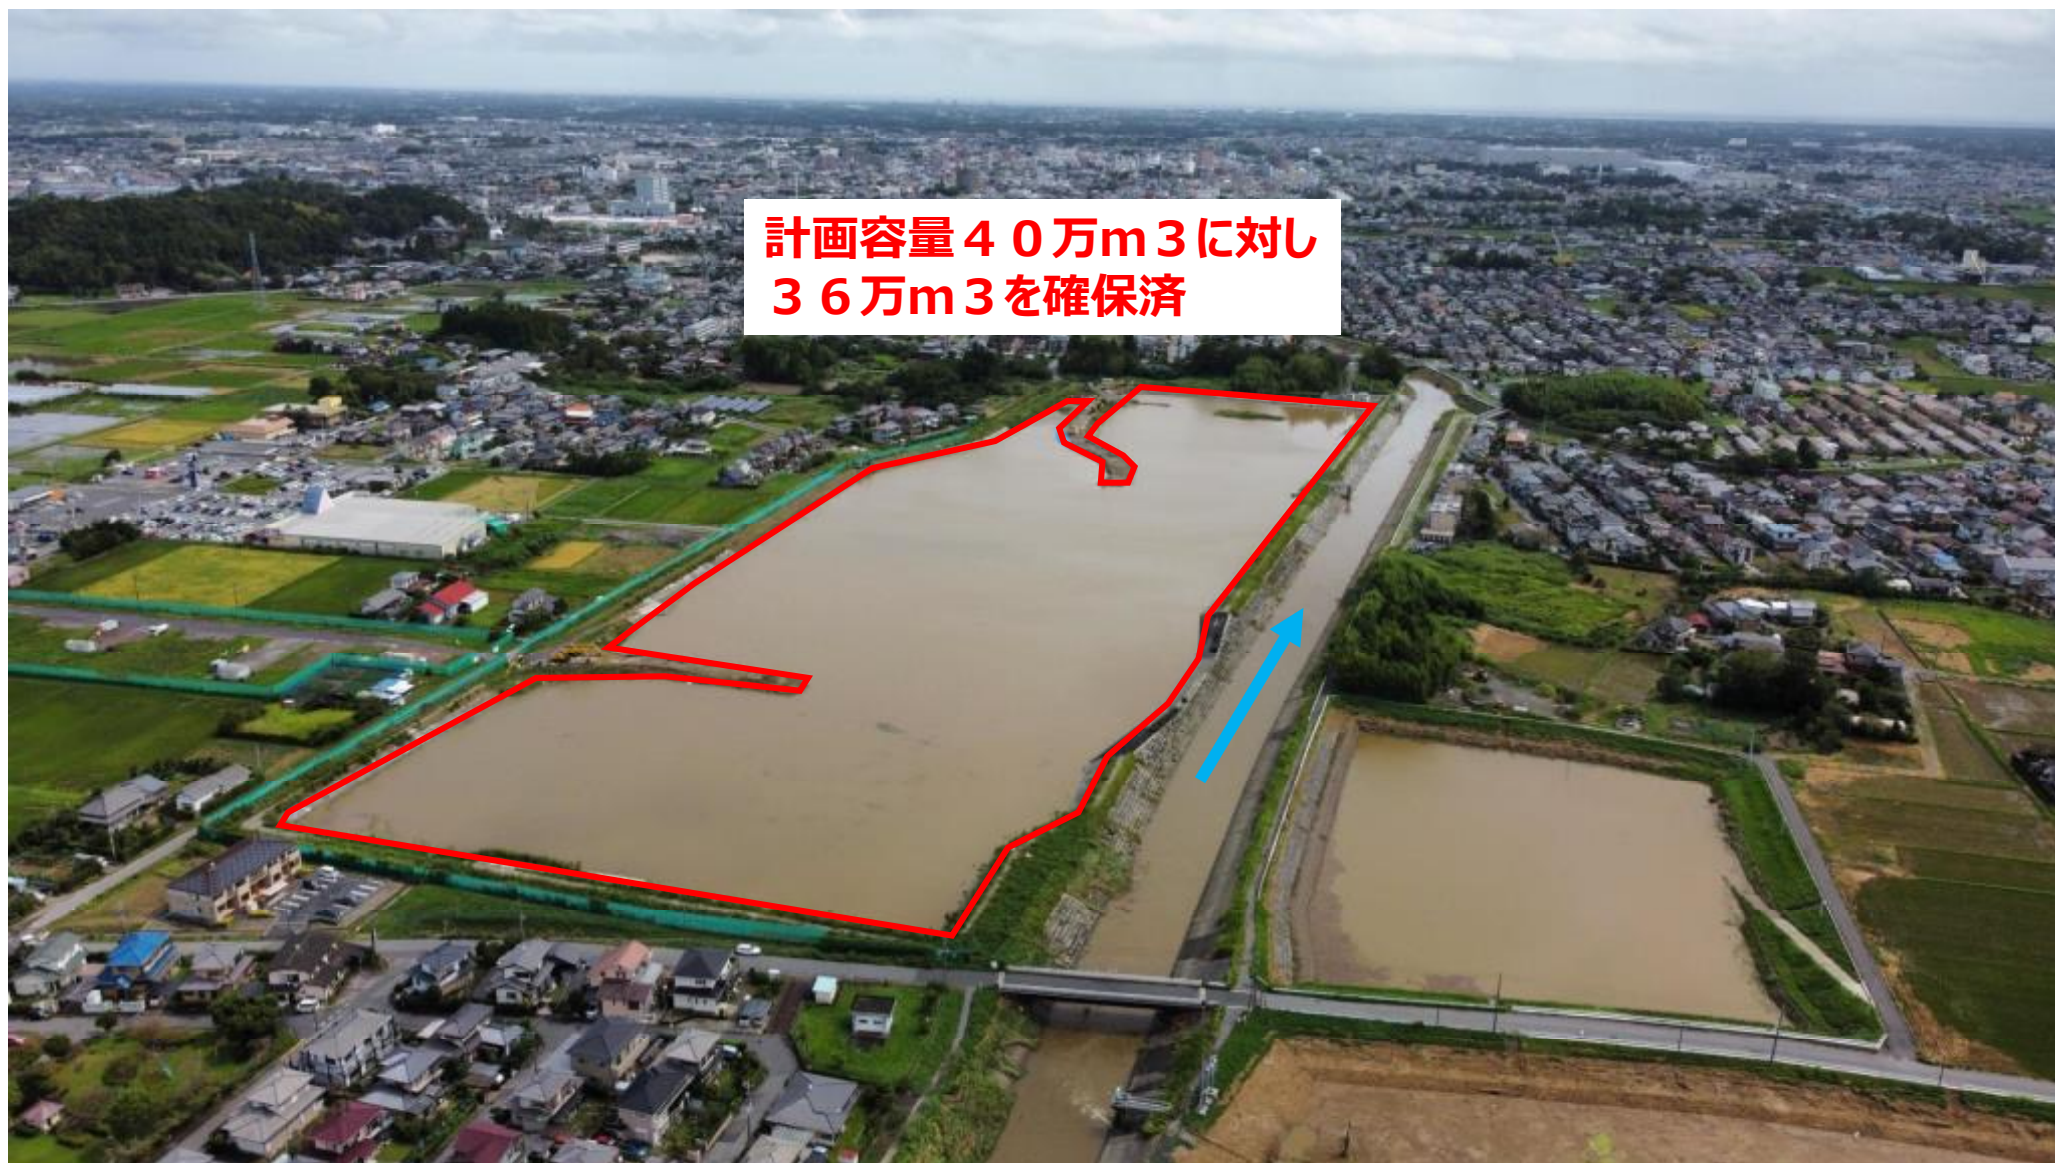
(2) 一宮川第二調節池の暫定供用 (貯留容量36万 m^3 確保)

令和5年9月9日10時撮影

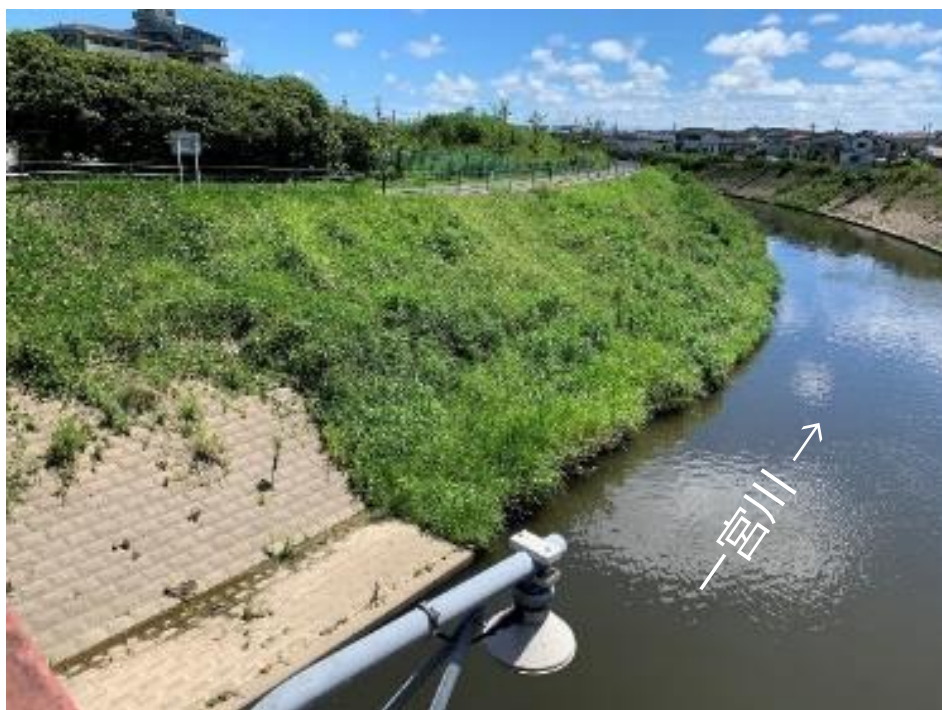
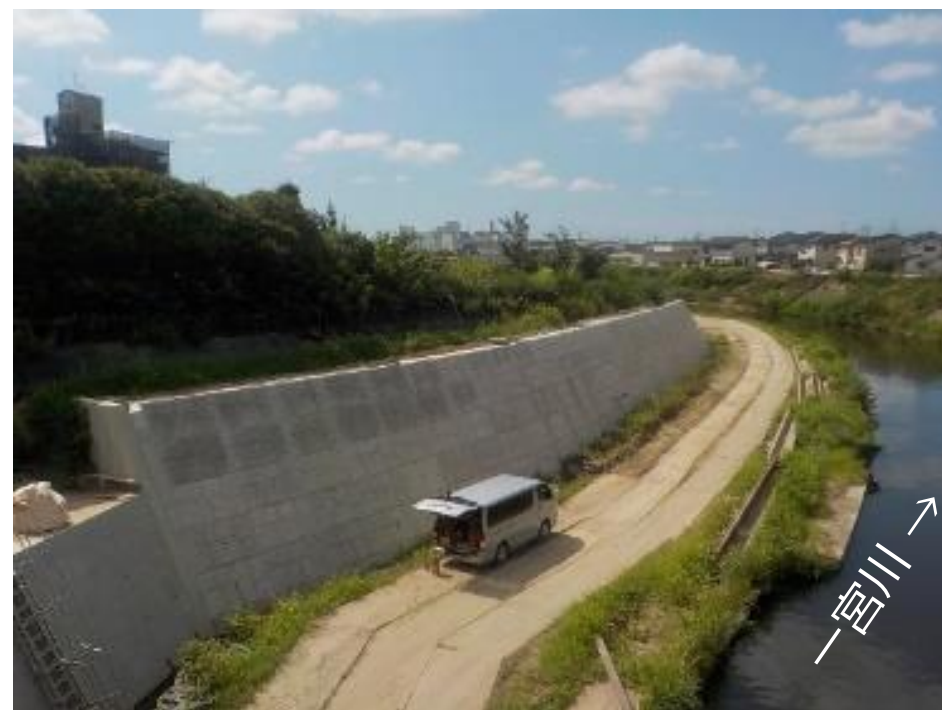
(3) 一宮川中流域の河道の暫定掘削・護岸整備

旭橋下流 (着工前) R3.8撮影

旭橋下流 (施工状況) R5.7撮影

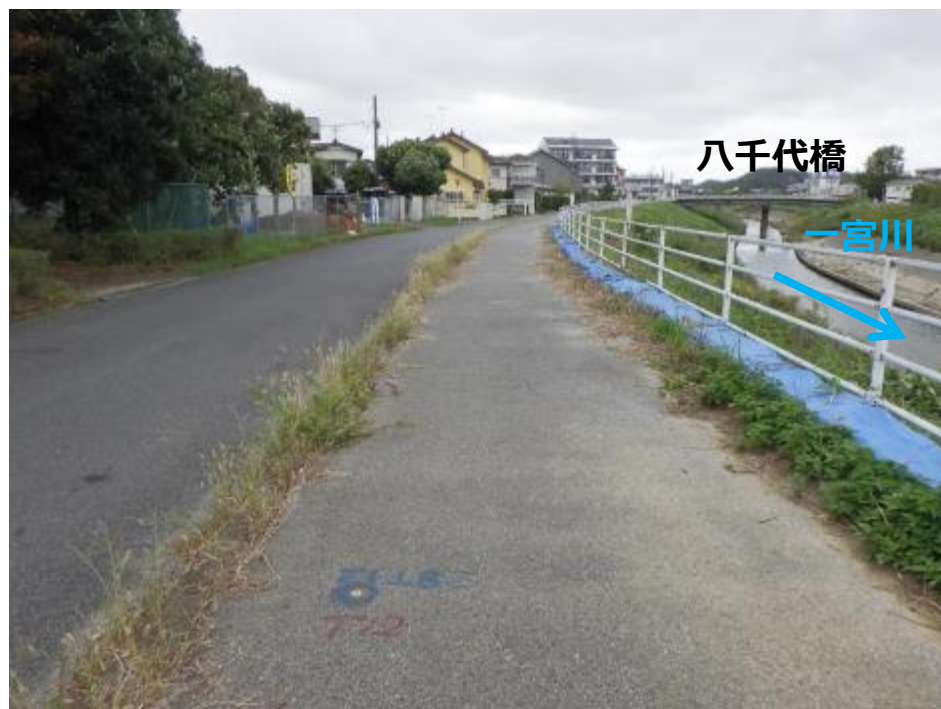
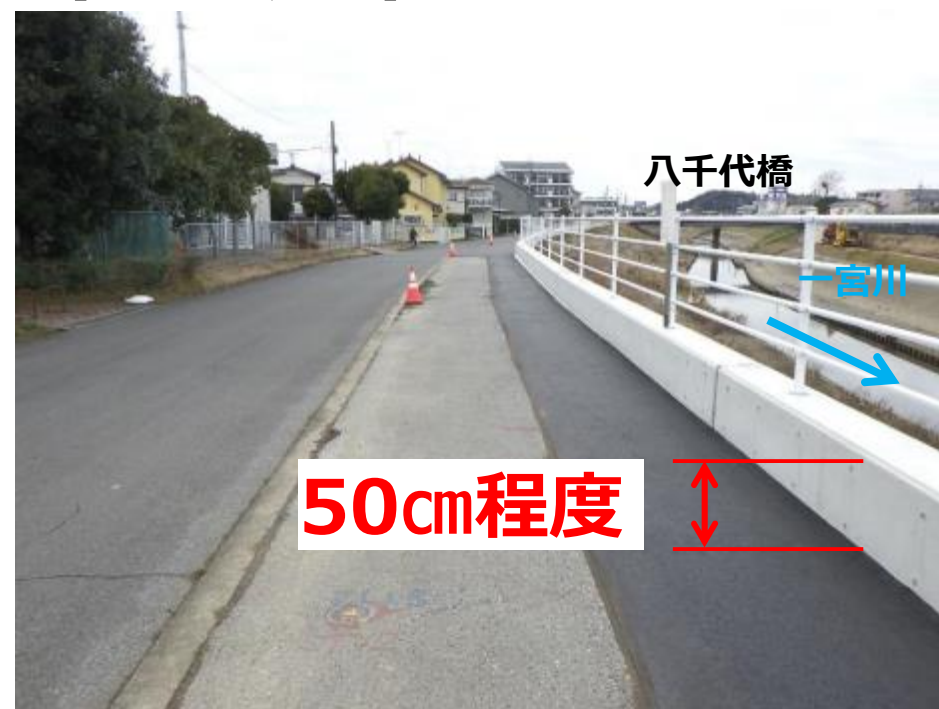
(4) 一宮川中流域の堤防嵩上げ (現況から50cm程度)

令和3年10月撮影

令和4年1月撮影

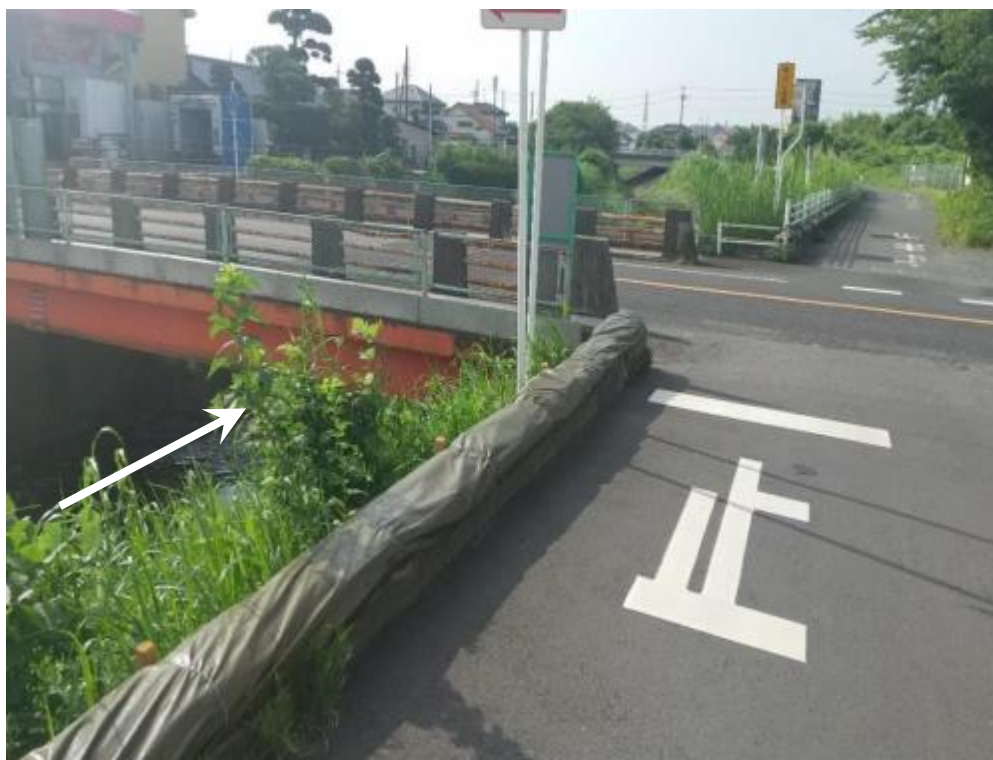
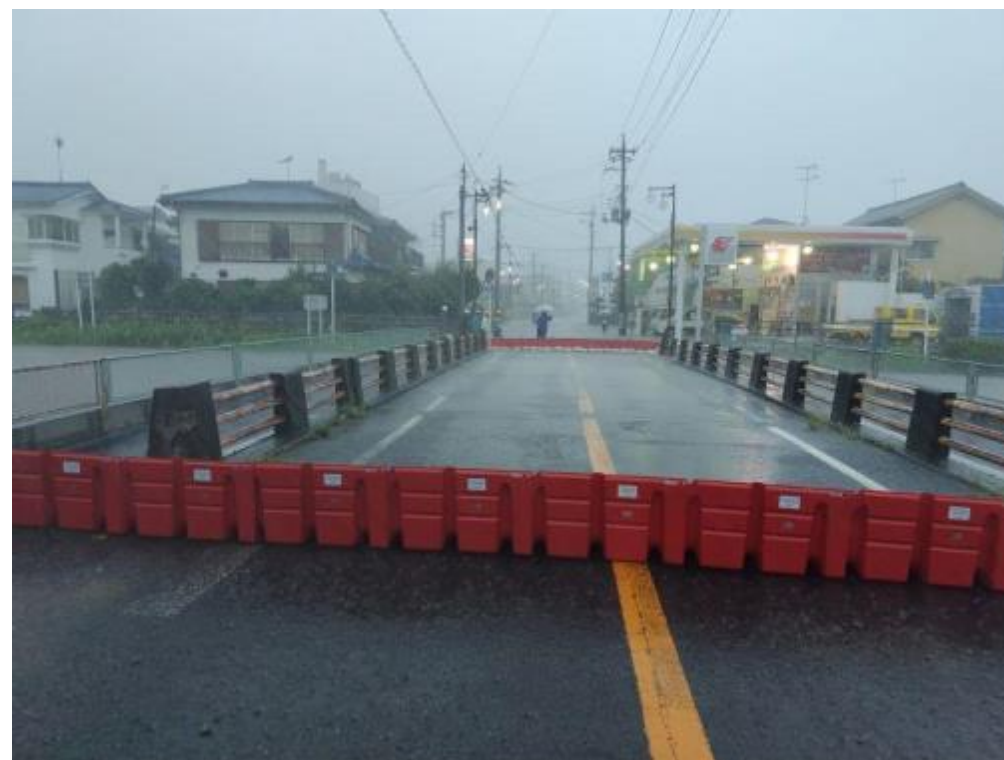
亀齡橋右岸

(5) 豊田川の橋梁部前後の堤防嵩上げ

令和4年8月撮影

令和5年9月8日撮影

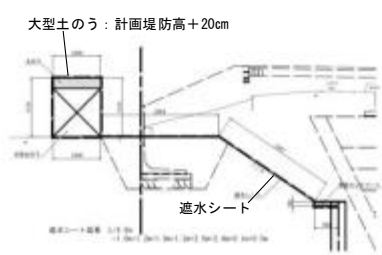
<p>大型土のう: 計画堤防高+20cm</p> <p>遮水シート</p> <p>上図は、明光橋下流の横断面図場所ごとに形状は異なる</p>	発注者(県)がR4.6.22に確認。	設計図書にはない新たな工事用道路を設置するため、大型土のう二段を約7mに渡り撤去。 R5.9.8時点では洪水に備えて、一段だけ設置。	受注者が判断し、指示。
	④	草刈橋下流	50.0m	60cm	R5.8.31~ (9日間)		発注者(県)がR4.4.11に確認。	仮設鋼矢板の引き抜きに伴い、施工機械の支障となる大型土のうを一時的に約50mに渡り撤去。 (背後地に既存の擁壁あり)	
	⑤	澤尻橋下流(精密鑄造工場前)	9.0m	0~35cm	R5.3~ (約6ヶ月間)		発注者(県)がR4.3.22に確認。	河道掘削の影響で、背後地の民地に舗装クラックが発生したため、変位抑制対策として大型土のうを撤去。 背後地にある既存の擁壁で仮締切高を確保することとしていた。 (背後地に既存の擁壁あり)	受注者から発注者に協議があり、発注者は施工を承諾した。
