## 2. 一宮川流域の概要及びこれまでの浸水対策

### 2.1. 一宮川流域の概要

### 2.3. 5 箇所の仮締切堤防の高さ不足

## 2.4. 17箇所の仮締切堤防の変状

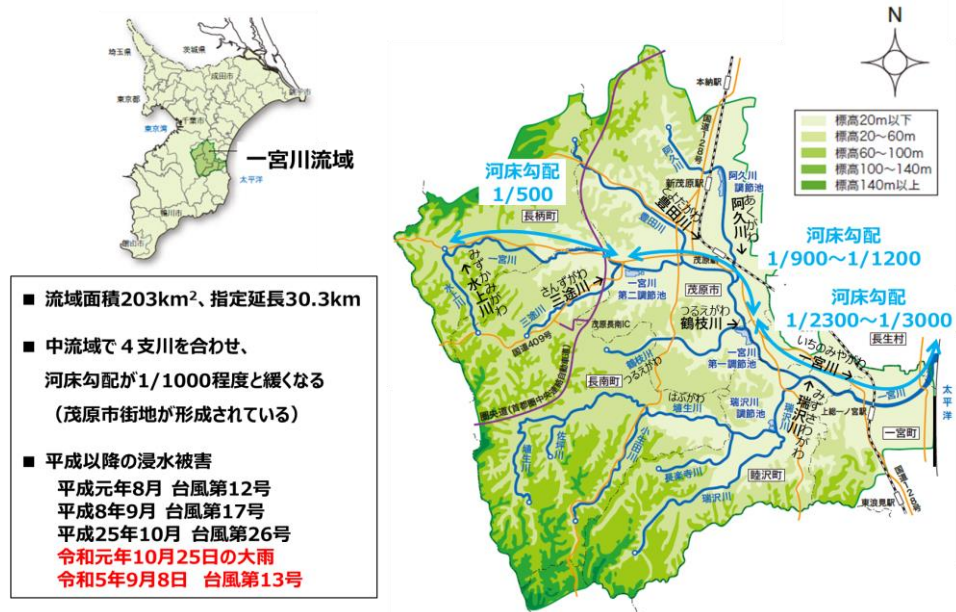
図 2-1 一宮川流域の特徴

一宮川流域では、近年の急激な市街化により流域の保水と遊水能力が低下し、雨水が短時間で河川に流入するようになっている。また、かつて洪水の氾濫原であった低地での開発は遊水面積を減少させると共に直接的な水害を増大させている。特に、4支川を合流し河床勾配が 1/1,000 程度から 1/3,000 程度へと緩くなる一宮川中流区間の茂原市街地においては洪水被害が発生しやすく、浸水被害も増大するようになった。更に、低地部では、継続的な地盤沈下により河川への排水が困難となり、内水被害が増加している。

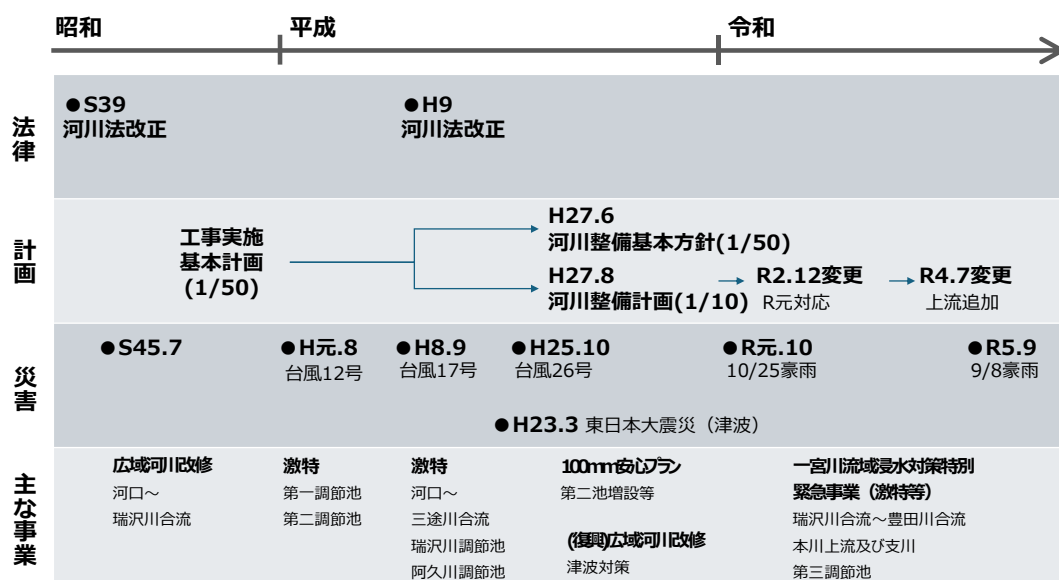
図 2-3 一宮川流域の河川計画の変遷

これら水害のほか、河川法の改正や主要な水害を契機として、河川計画を見直ししながら、事業を実施し、下流から徐々に治水安全度を向上させてきている。

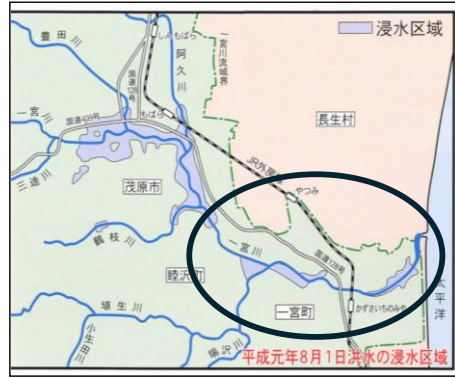
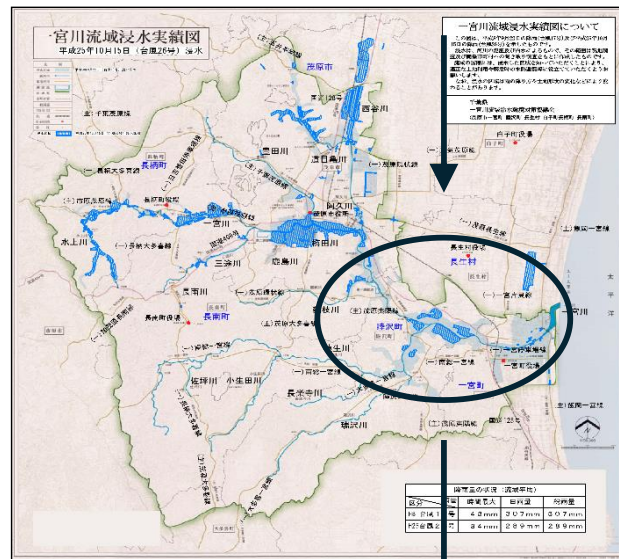
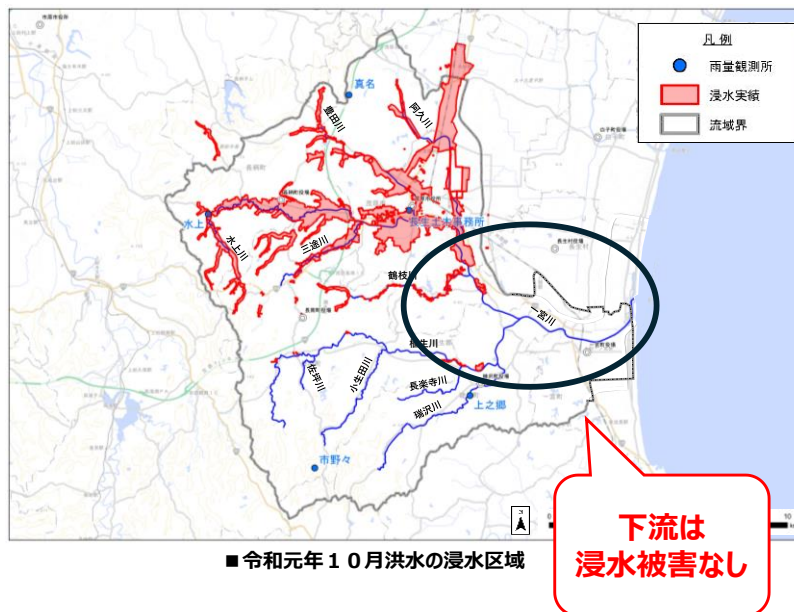
図 2-4 過去の主要水害における浸水区域の変遷

■平成元年8月洪水の浸水区域

■平成8年9月および平成25年10月洪水の浸水区域

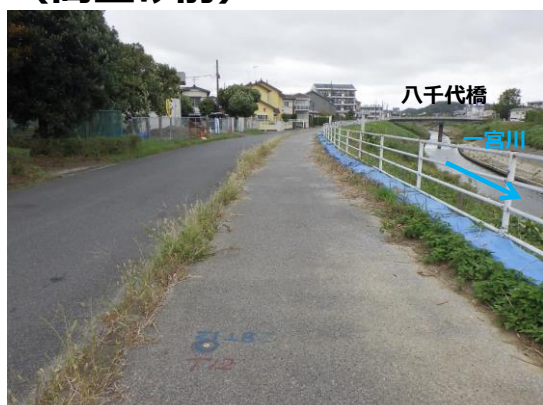
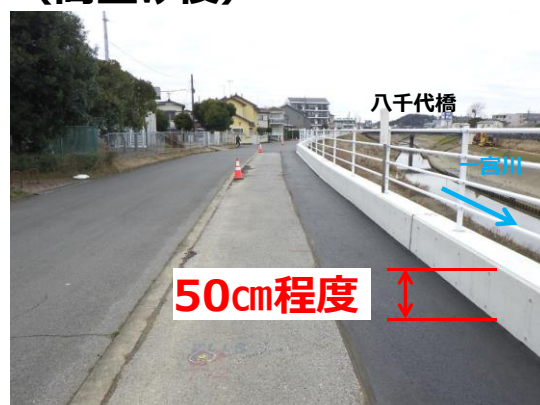
(2) 一宮川中流域の堤防嵩上げ（現況から 50 cm程度）

**（嵩上げ前）**

**（嵩上げ後）**

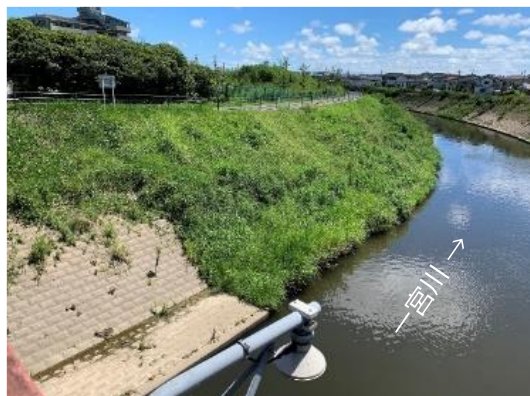
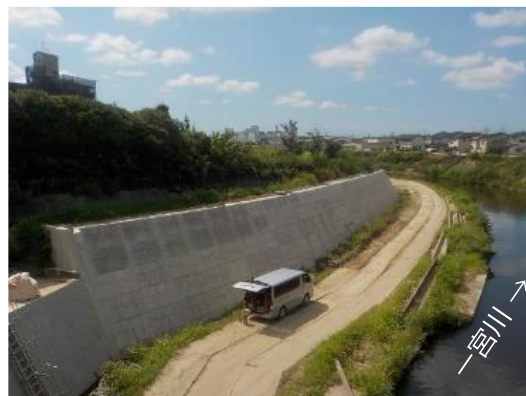
(3) 一宮川中流域の河道の暫定掘削・護岸整備

旭橋下流（着工前） R3.8撮影

旭橋下流（施工状況） R5.7撮影

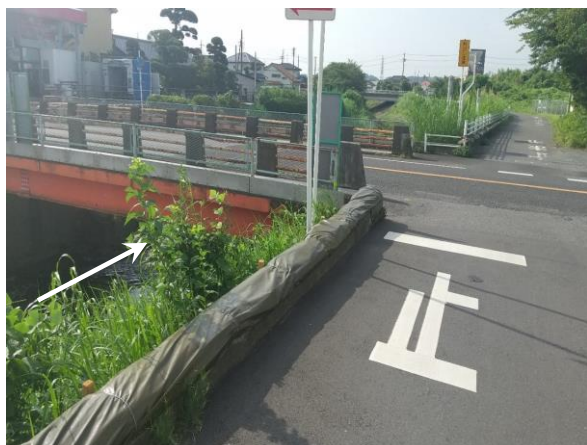
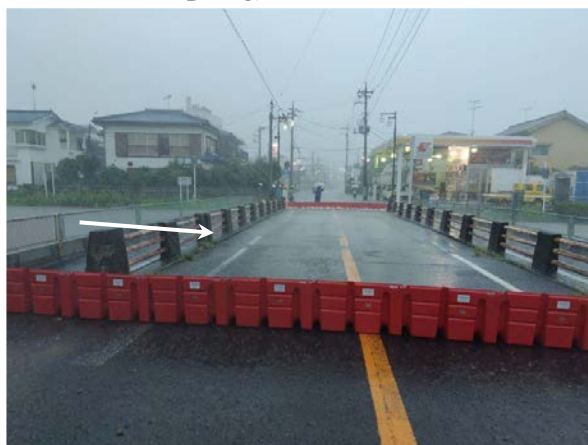
(4) 豊田川の橋梁部前後の堤防嵩上げ

亀齢橋右岸

台風13号水防時

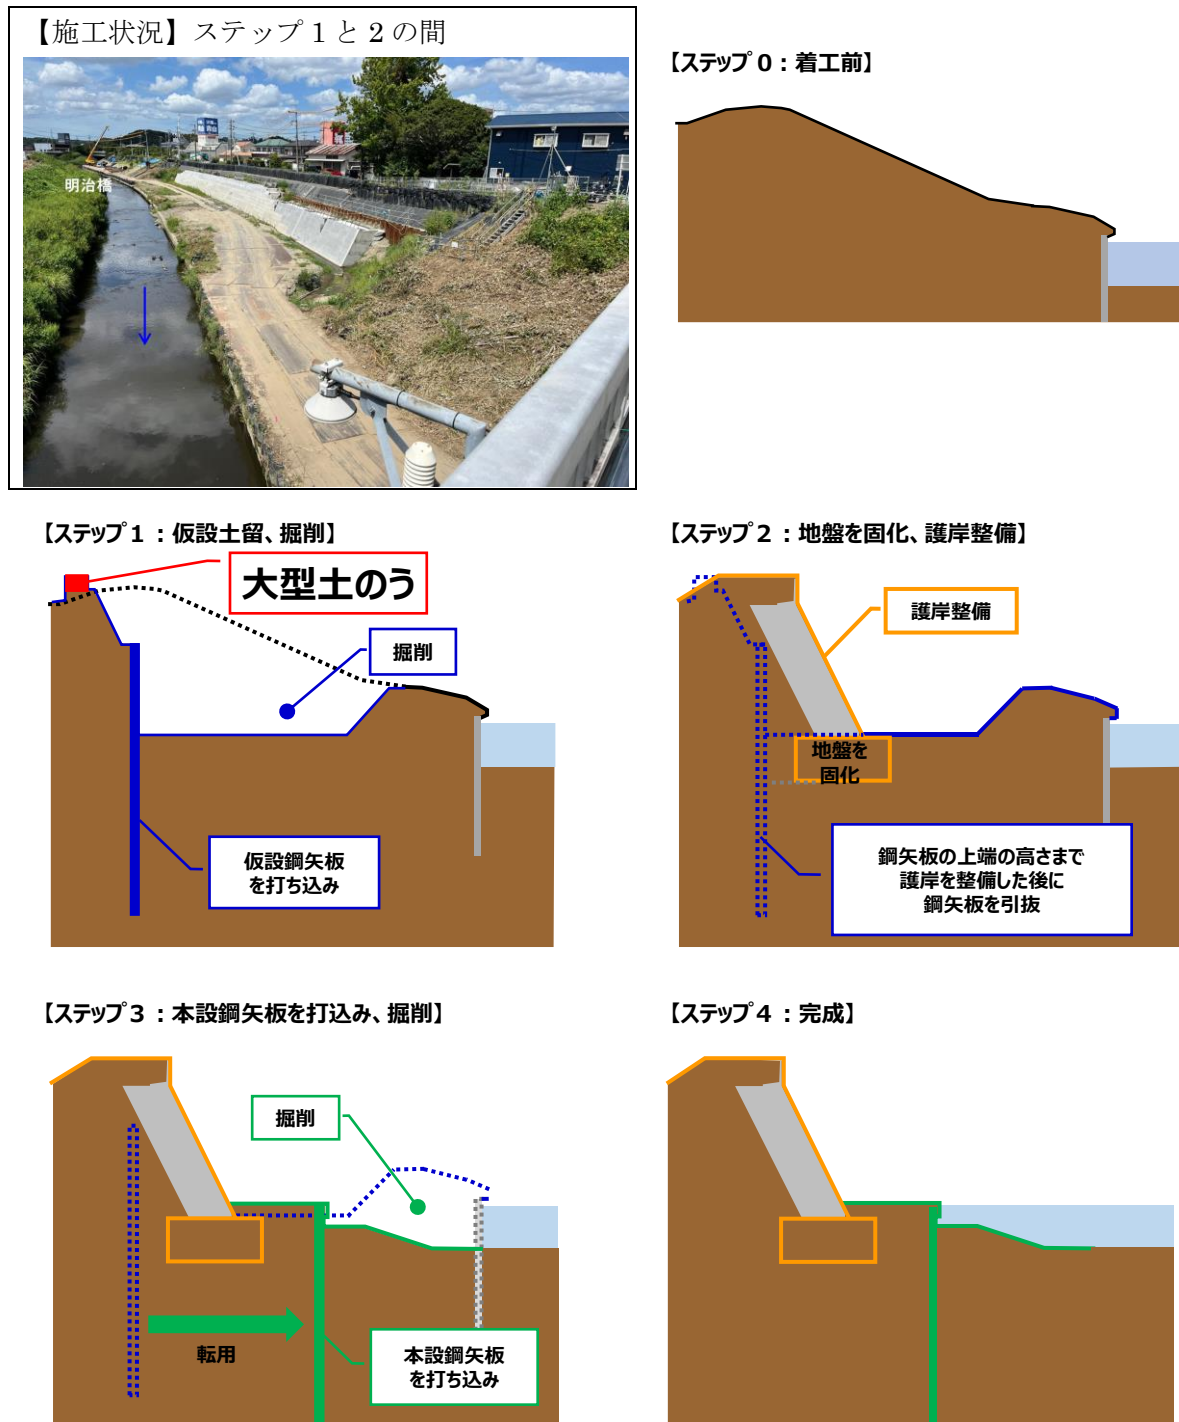
図 2-6 護岸法立ての施工ステップ

なお、茂原市街地区間（鶴枝川合流点から豊田川合流点までの4km区間）で行っていた護岸法立ては次の施工ステップで工事を進めるが、ステップ1において、大型土のうにより仮締切堤防を築造する計画としていた。

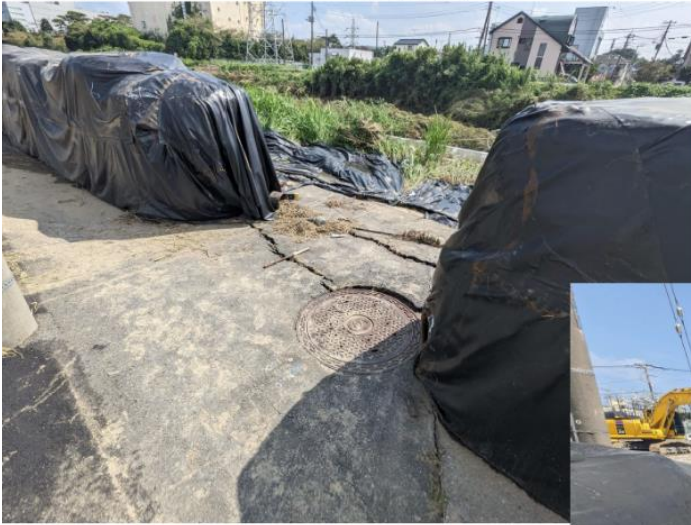
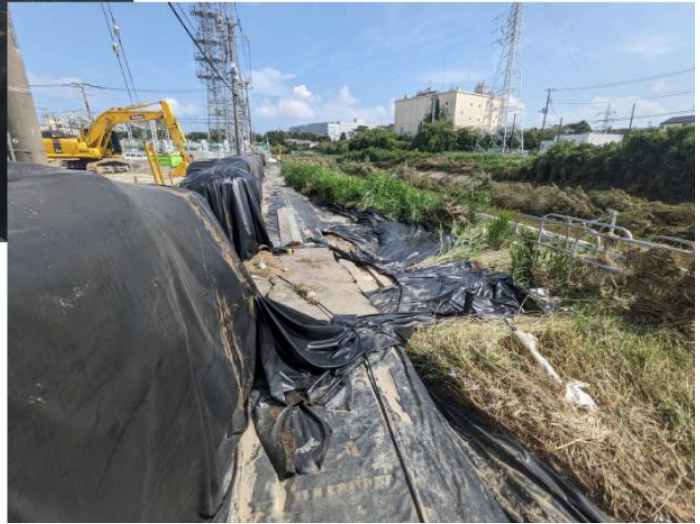
左岸現場状況

左岸現場状況（台風13号前）

| 工事名 | No | 場所 | 延長 | 不足高 | 期間 | 工事契約上の設置義務 | 完成品の確認 | 9月8日時点での状態 | 左記の施工を判断した主体 |
|---|---|---|---|---|---|---|---|---|---|
| 護岸工その2 | ① | 明光橋下流 | 2.5m | 120cm | R4.12～<br>(約9ヶ月間) | 指定仮設として、計画堤防高+20cm以上の仮締切工（大型土のう等）を設置することとする。 | 発注者（県）がR4.2.21に確認。 | 当該箇所は、遮水シートで密封され、大型土のうが無い状態。<br>R4.12.1～2に護岸クラック補修のため、遮水シートの中の大型土のう6袋分を解体、大型土のう等で復旧せずに遮水シートのみで密封。 | 受注者が判断し、下請業者に解体を指示。解体後、復旧作業を失念。 |

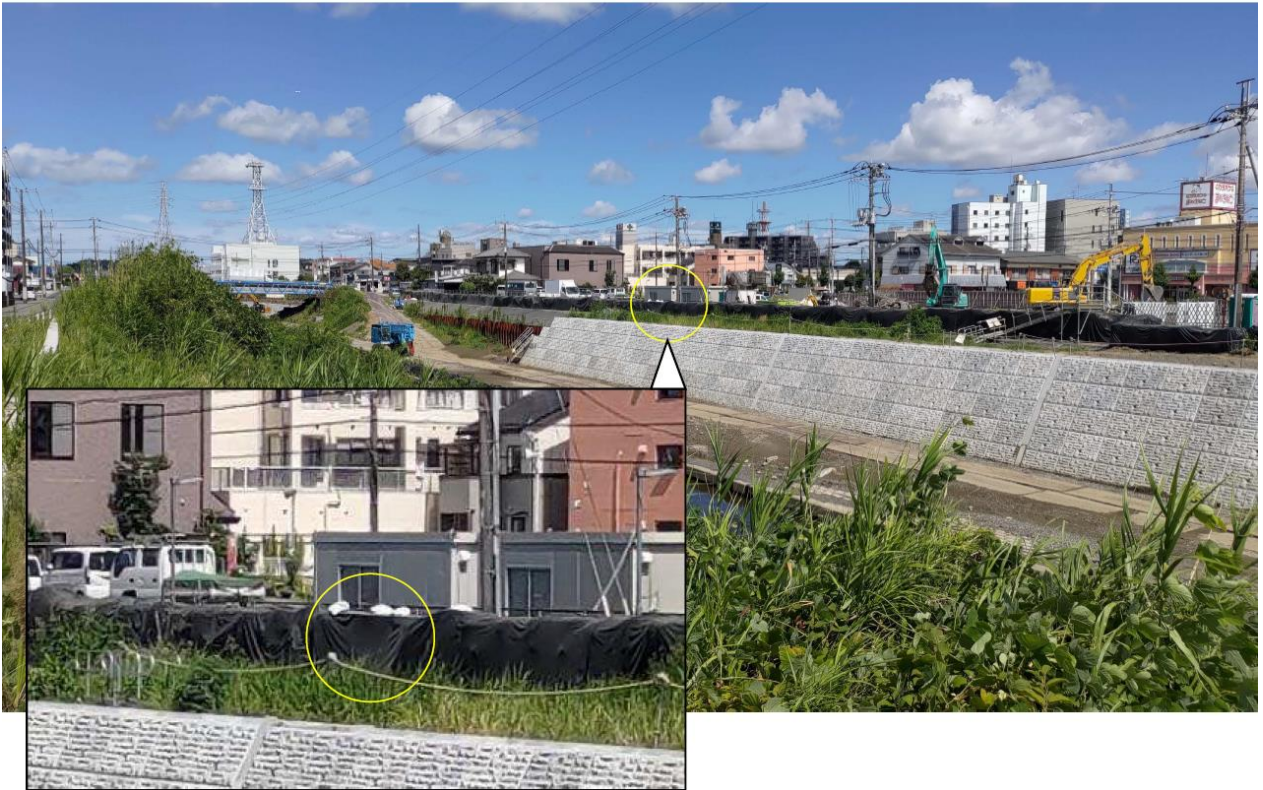
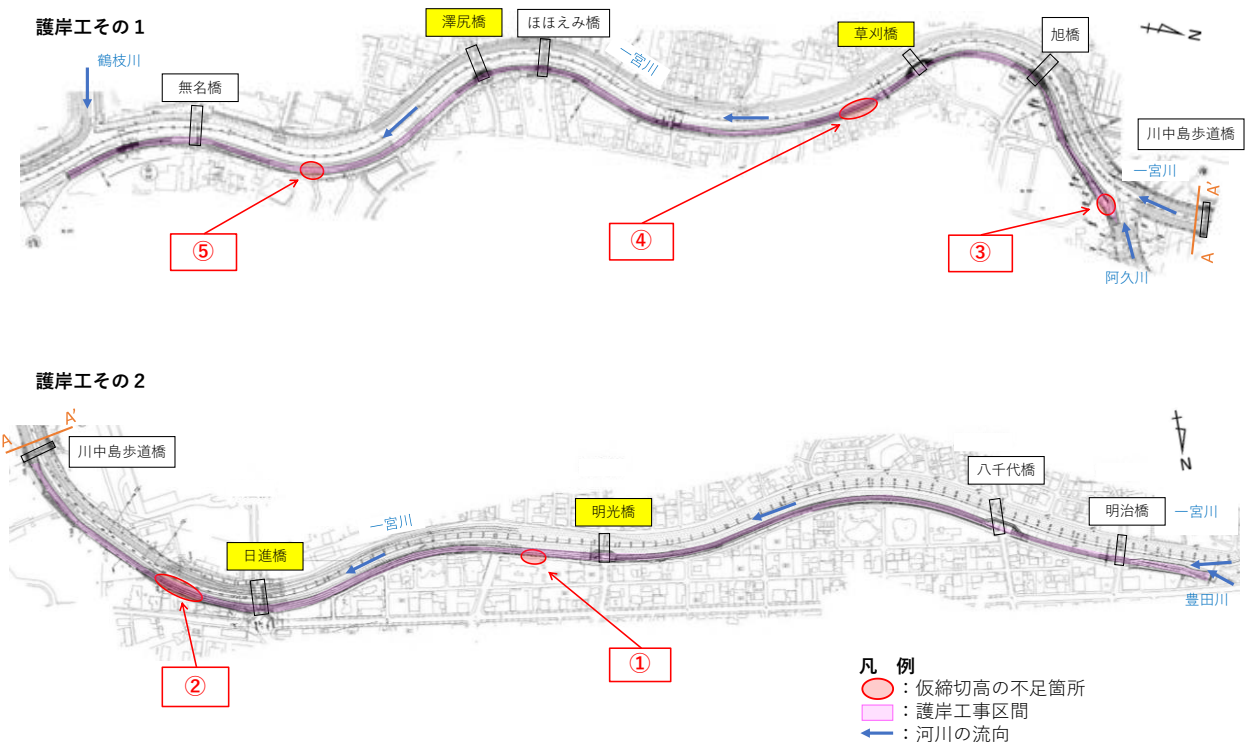
河川激甚災害対策特別緊急工事（護岸工その1・その2）仮締切高の不足箇所について（台風13号関連）

護岸工に伴う仮締切堤防高の不足箇所状況一覧（令和5年9月8日時点）

| 工事名 | No | 場所 | 延長 | 不足高 | 期間 | 工事契約上の設置義務 | 完成品の確認 | 9月8日時点での状態 | 左記の施工を判断した主体 |
| | ② | 日進橋下流 | 60.5m | 10～38cm | R5.4～<br>(約5ヶ月間) | 大型土のう：計画堤防高+20cm | 発注者（県）がR4.11.28に確認。 | R5.4.6に河道掘削する際、堤体へ掛ける荷重を低減させる目的で、最上段の大型土のうを約60mに渡り撤去。<br>(背後地に既存の擁壁あり) | |
| 護岸工その1 | ③ | 阿久川合流点付近（精密機械工場駐車場前） | 7.0m | 80cm | R5.8.22～<br>(18日間) | 上図は、明光橋下流の横断面場所ごとに形状は異なる | 発注者（県）がR4.6.22に確認。 | 設計図書にはない新たな工事用道路を設置するため、大型土のう二段を約7mに渡り撤去。<br>R5.9.8時点では洪水に備えて、一段だけ設置。 | 受注者が判断し、指示。 |
| | ④ | 草刈橋下流 | 50.0m | 60cm | R5.8.31～<br>(9日間) | | 発注者（県）がR4.4.11に確認。 | 仮設鋼矢板の引き抜きに伴い、施工機械の支障となる大型土のうを一時的に約50mに渡り撤去。<br>(背後地に既存の擁壁あり) | |
| | ⑤ | 澤尻橋下流（精密製造工場前） | 9.0m | 0～35cm | R5.3～<br>(約6ヶ月間) | | 発注者（県）がR4.3.22に確認。 | 河道掘削の影響で、背後地の民地に舗装クラックが発生したため、変位抑制対策として大型土のうを撤去。<br>背後地にある既存の擁壁で仮締切高を確保することとしていた。<br>(背後地に既存の擁壁あり) | 受注者から発注者に協議があり、発注者は施工を承諾した。 |

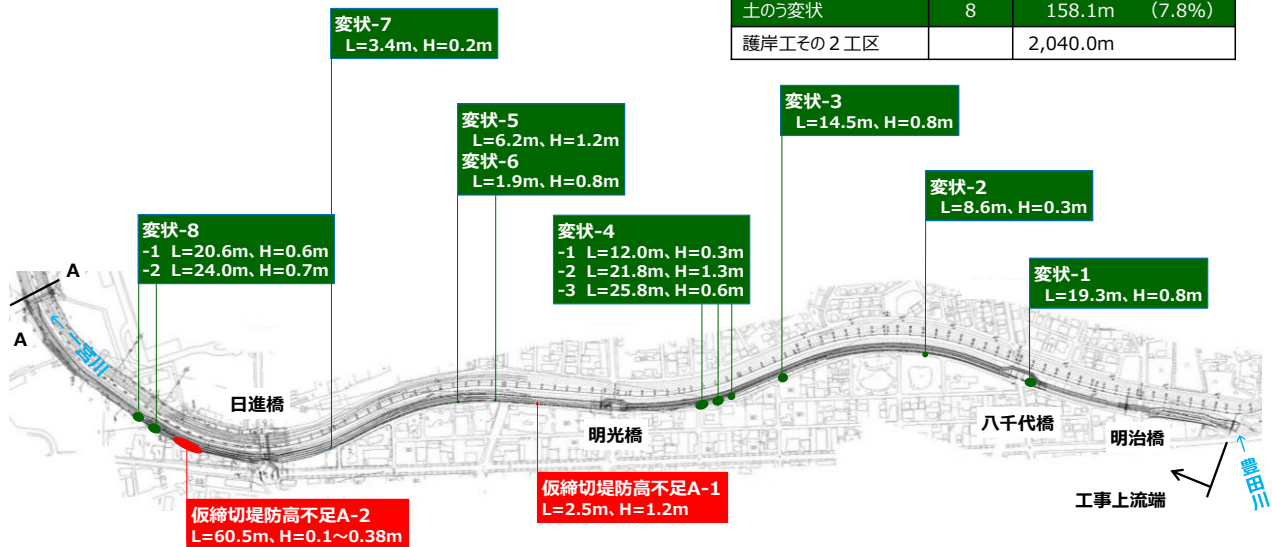
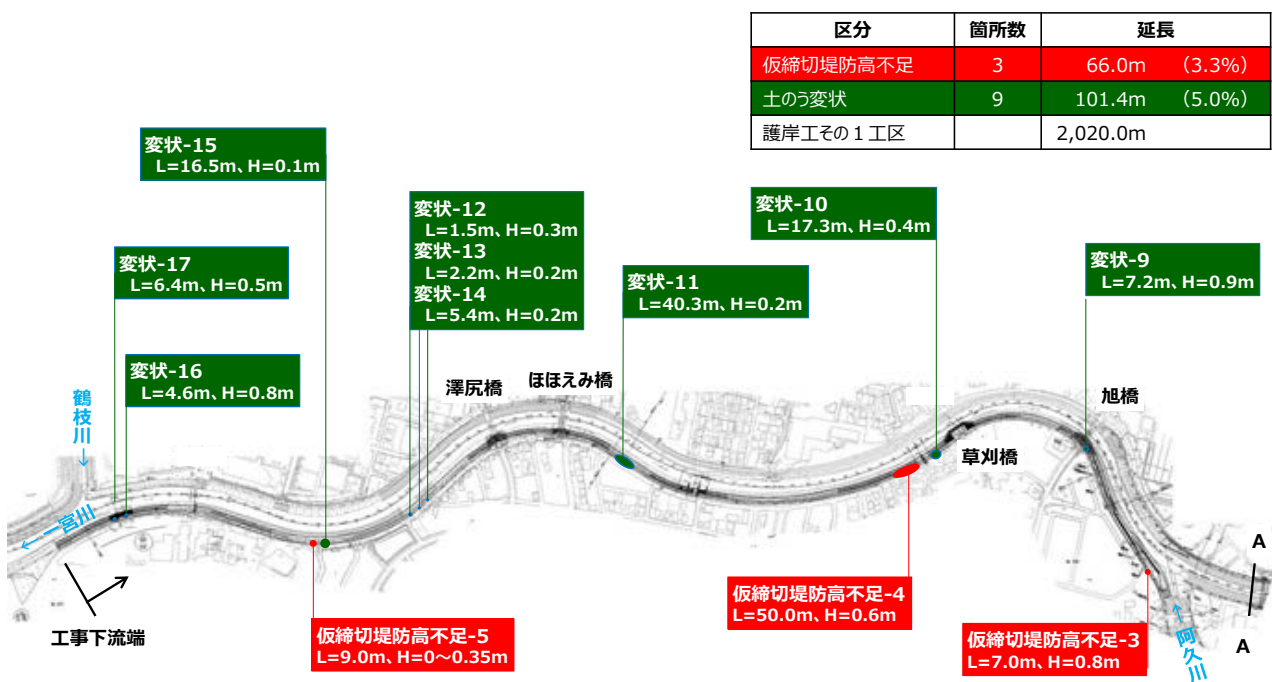
また、洪水前は所定の高さ以上であったが、出水後に大型土のうに変状がおり、最終的に所定の高さを不足していた箇所が以下のとおり、17箇所確認されている。延長では、仮締切堤防を設置する4kmのうち、約6%で変状が生じていた。

- 計画規模を超える洪水により、  
仮締切堤防4km区間のうち、約6%で変状が生じた。

### (阿久川合流点～豊田川合流点)

### (鶴枝川合流点～阿久川合流点)

| | 土のう変状箇所 | 延長(m) | 不足高さ | 工事契約上の設置義務 | 完成品の確認 | 9/8時点での状態 | 左記の施工を判断した主体 | 県への報告有無 |

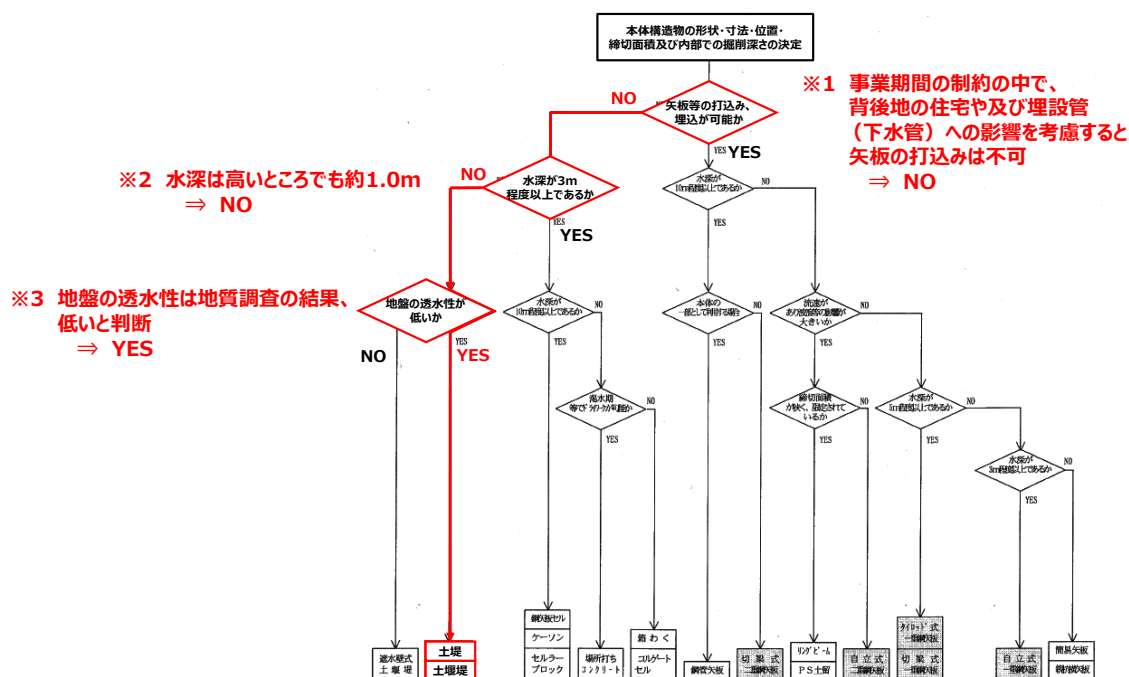
図 2-7 仮締切工法選定フロー（出典：仮設計画ガイドブックⅡ P33）

仮締切堤防の工法選定にあたっては、仮設計画ガイドブックⅡ 仮締切工法の選定フローに基づき、大型土のうを採用していた。
