### 3.1.4. 今回降雨の確率評価

### 3.2. 外水氾濫、内水氾濫

#### 3.2.1. 洪水

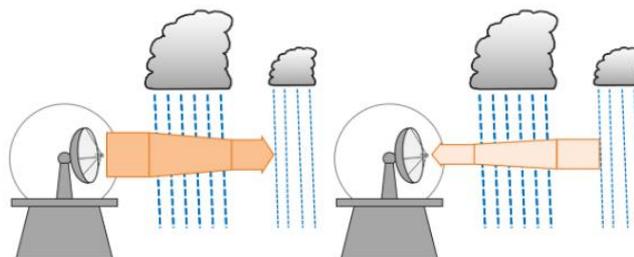
レーダ観測は、雨粒等に反射された電波の強さから降水の強度を観測している。しかし、電波が反射されてアンテナまで戻ってくる経路上に強い降水がある場合には、電波が減衰してしまい実際の降水よりも弱い値として観測されることがあるとされている。

降水とアンテナの間に強い降水があるとき

これらにより XRAIN 雨量は地上雨量と比較し小さく観測される傾向や降雨強度が強い地域の背後（レーダ雨量計から離れた地域）の雨量は、小さく観測される傾向となっていると考えられる。今回の観測では、XRAIN が最も小さく、同時刻補正、オンライン補正の順に総雨量が多くなる観測結果であった。

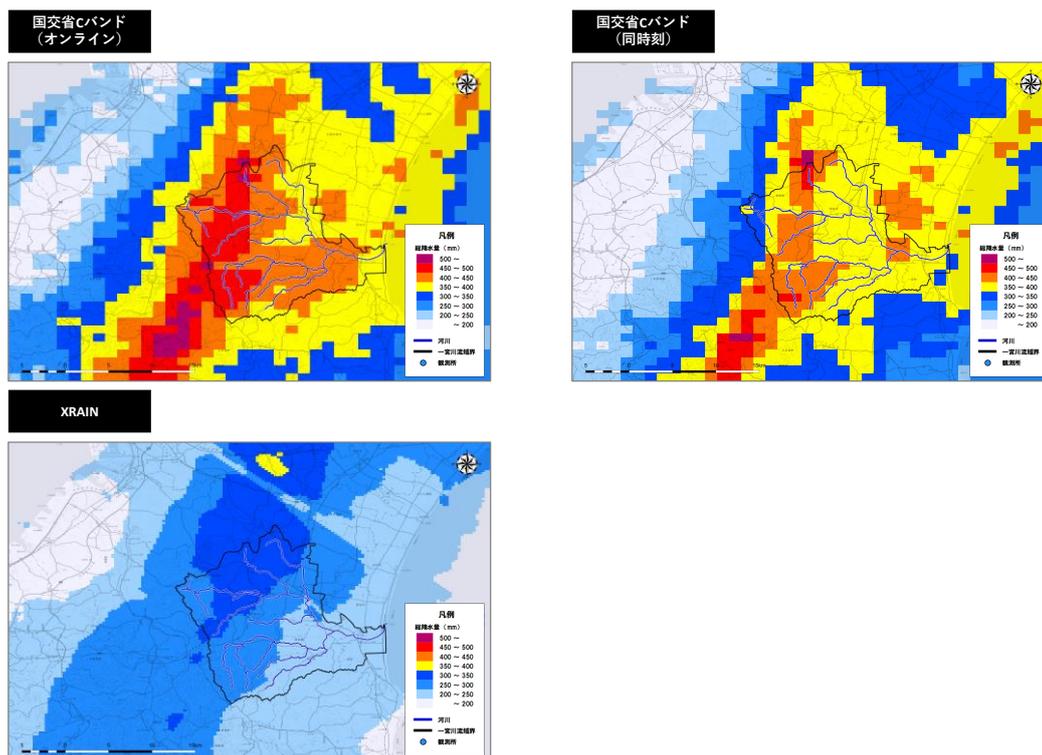
図 3-16 レーダ雨量分布図の比較

各観測方法のレーダ雨量を比較し、適合性の確認や降雨事象の把握に利用する。

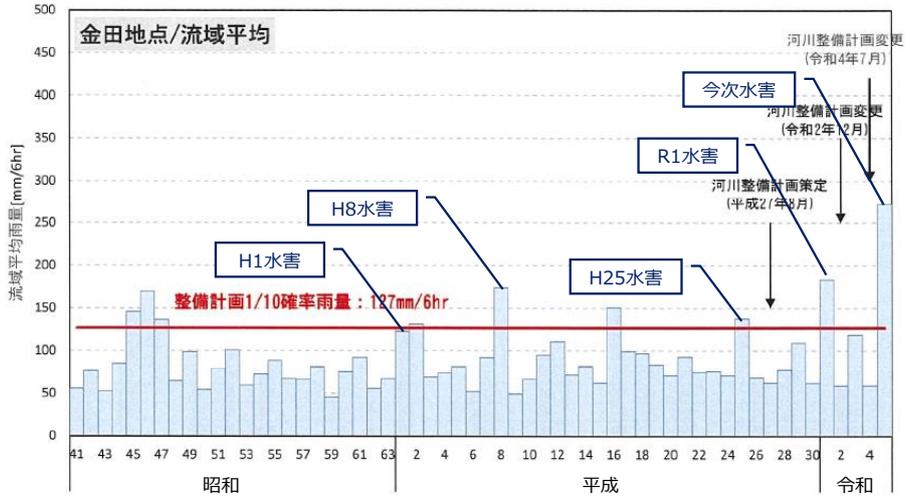
流域平均雨量の6時間最大値

流域平均雨量について、降雨時間6時間および24時間の年最大値をグラフに示す。なお、過去の主要水害を起こした平成元年、平成8年、平成25年、令和元年の降雨を今回に併せて旗揚げしているが、どちらの継続時間でも今次降雨が既往最大であったと整理された。

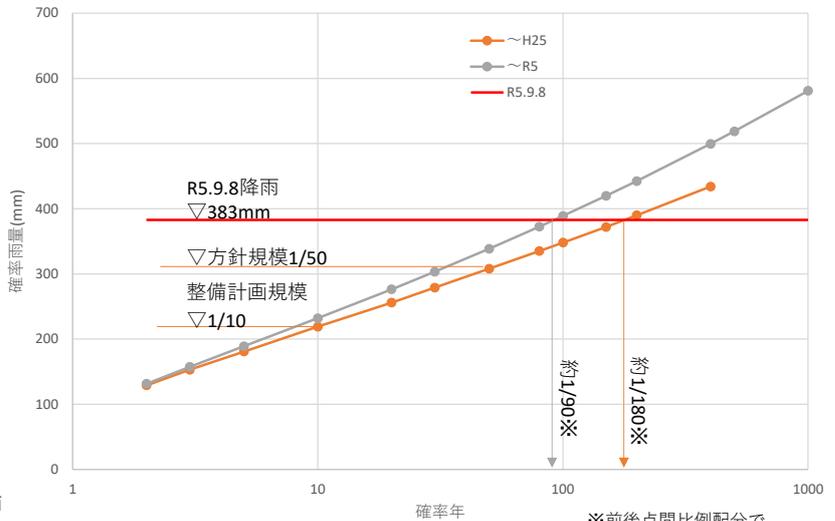
■標本期間ごとの今次降雨評価

※前後点間比例配分で  
 ~H25 : 1/92.8...  
 ~R5 : 1/180.6...

現行計画評価 (S41~H25) 約1/180

本年まで追加評価 (S41~R5) 約1/90

今次降雨や令和元年降雨が母数として加わることで、今次降雨の年超過確率は上記約1/180との評価から変わり、約1/90と算定された。また、参考に現行の河川整備計画目標規模約1/10は約1/8、方針規模約1/50は約1/25となる。近年の異常気象の激甚化・頻発化の傾向とも一致した傾向と言える。

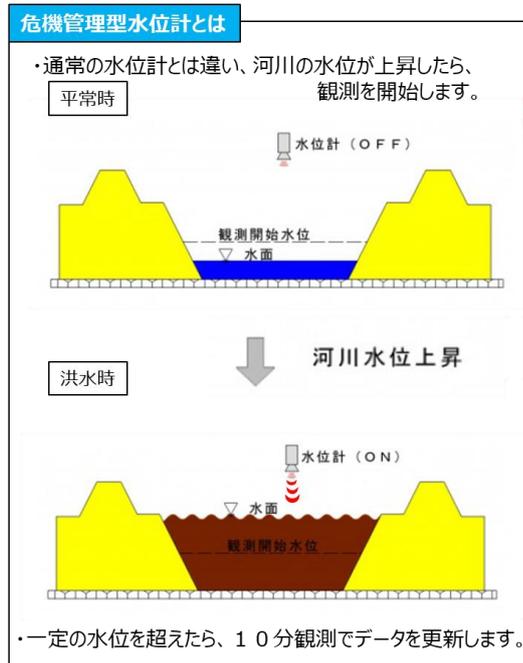
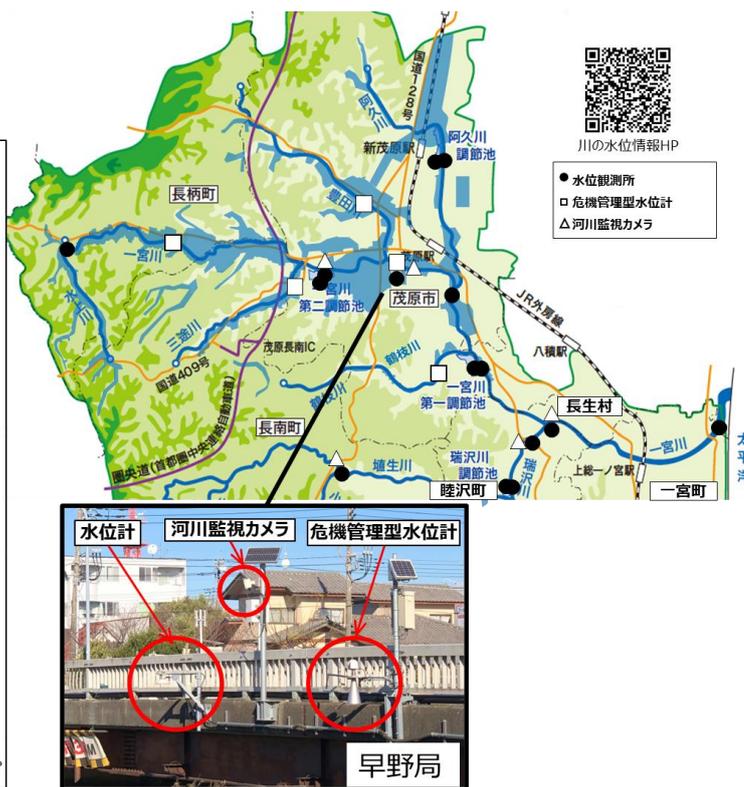
図 3-17 観測所 設置箇所図

一宮川流域には、一宮川本川に 6 箇所、支川に 5 箇所、調節池内に 4 箇所の水位計を配置し、洪水位を把握している。また、この他に危機管理型水位計を 5 箇所（水位計と同じ箇所を含む）配置し、一定以上の水位に到達した場合に水位観測を行っている。

また、河川監視カメラを設置している箇所は 5 箇所である。

- 水位計（流域内に15箇所）
- 危機管理型水位計（流域内に5箇所）
- 河川監視カメラ（流域内に5箇所）

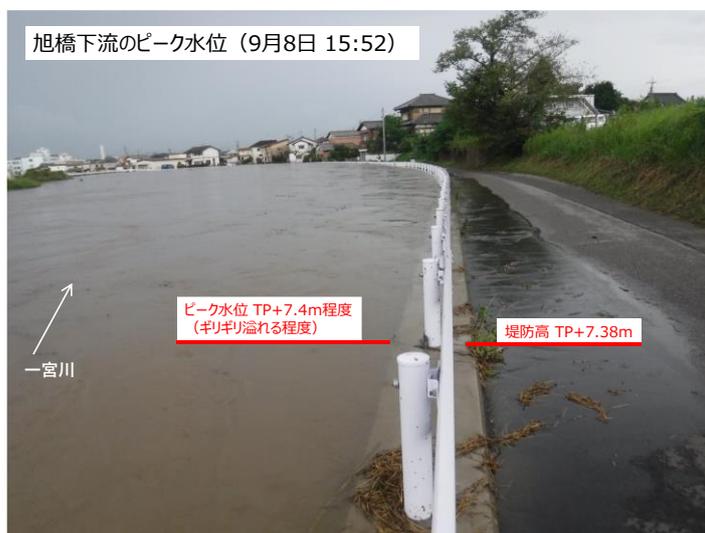
図 3-18 一宮川の河川水位の状況 (巡視時の写真と発生時間、高さの読み取り)

この他、被災当日の水防活動時に実施した県の巡視時の写真や、茂原市域の一部の工事区間においては区域内に設置してあった工事用の防犯カメラがあり、一部時間帯について、洪水の状態を動画として捉えていた。これらを利用し、河川の画像と洪水後の測量を組み合わせることで水位情報を読み取ることによって水位計間を補足した。

また、河道内や調節池内の洪水後の痕跡から、最大水位を推測するなどを組み合わせることで、流域の洪水の様子を把握した。

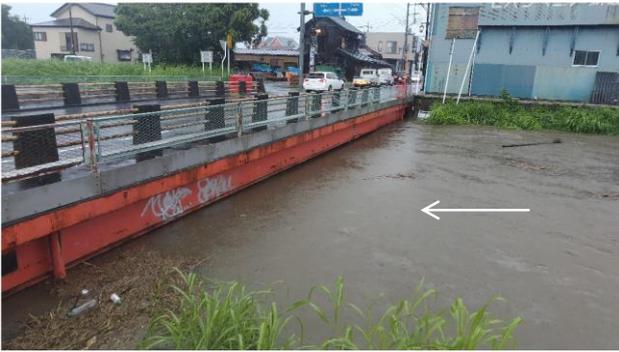
豊田川（亀齢橋周辺） 9月8日 9:14 水位7.01m

図 3-19 豊田川の河川水の状況（水位観測所が無い地点の時間ごとの水位変化を画像から判読）

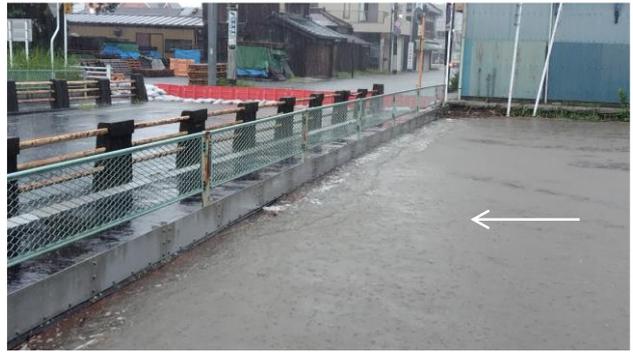
豊田川（亀齢橋周辺） 9月8日 10:58 水位8.03m

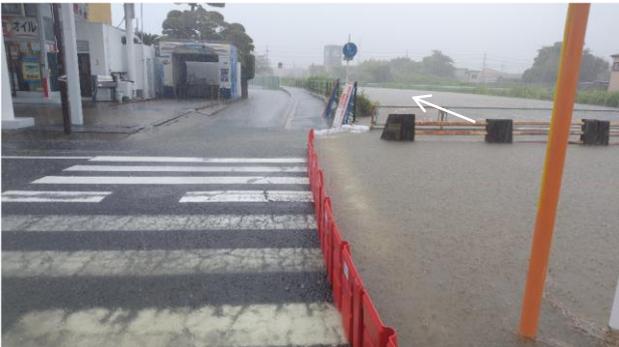
豊田川（亀齢橋周辺） 9月8日 11:39 水位8.55m

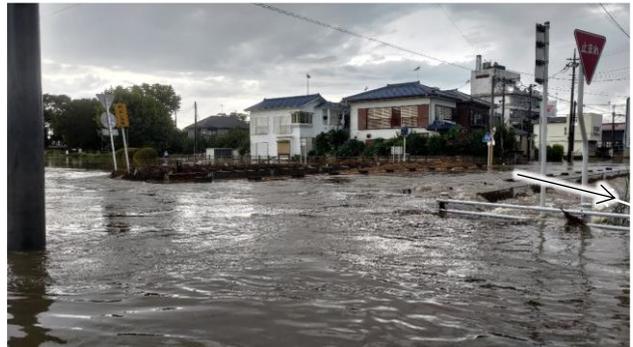
豊田川（亀齢橋周辺） 9月8日 16:10 水位8.70m

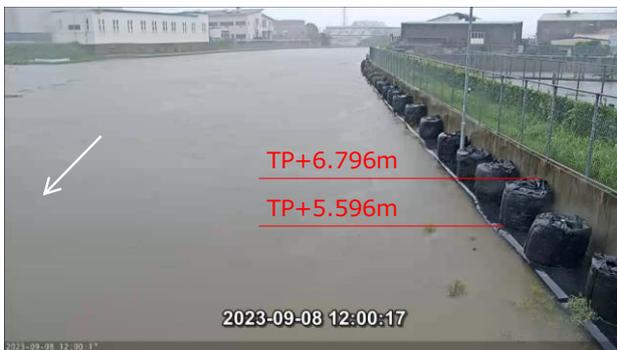
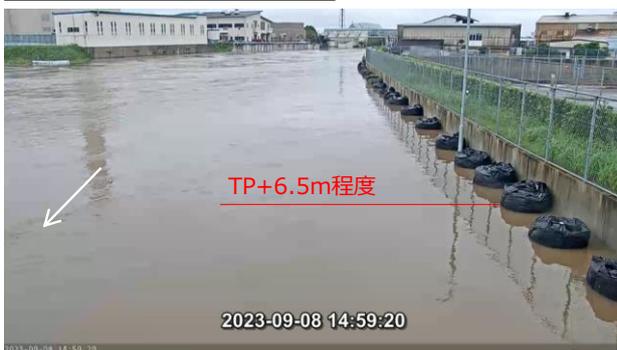
鶴枝川合流点（No.472付近）

図 3-20 一宮川の河川水位の状況（巡視時の写真と発生時間、高さの読み取り）

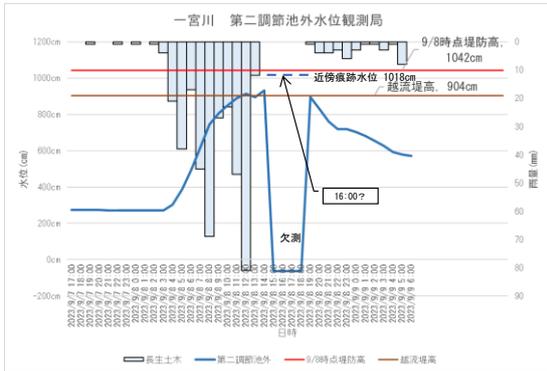
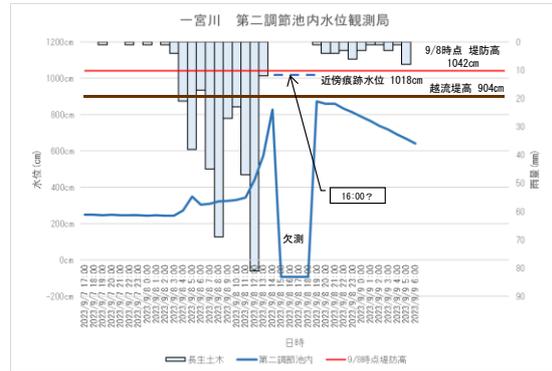
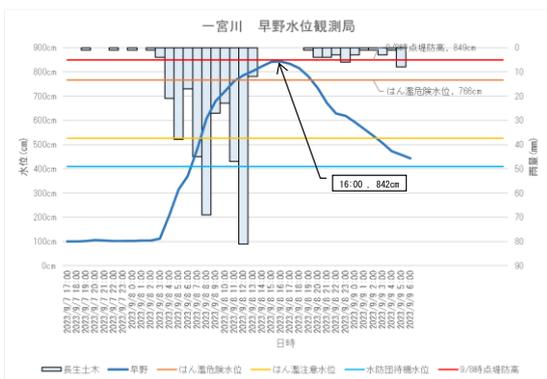
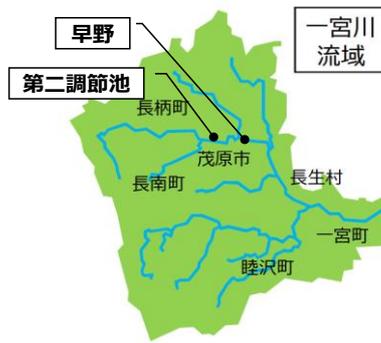
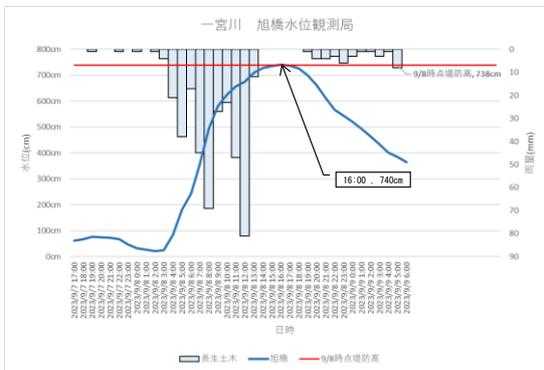
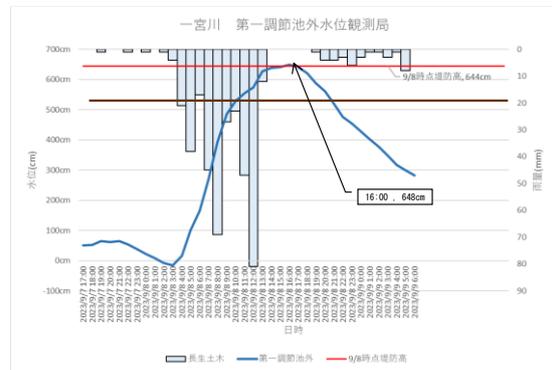
図 3-21 整理したハイドログラフ (1)

# ハイドロ・ハイトグラフ

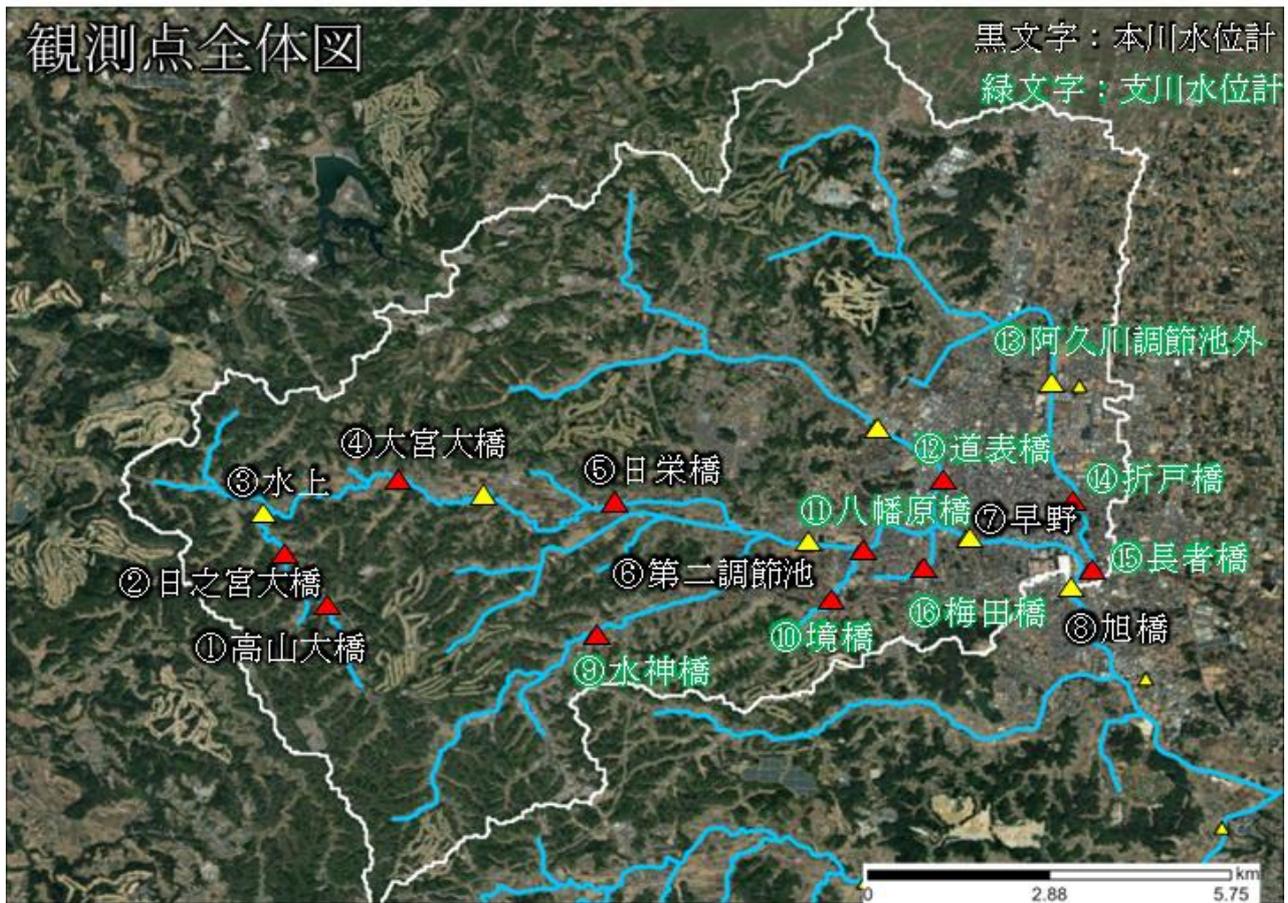
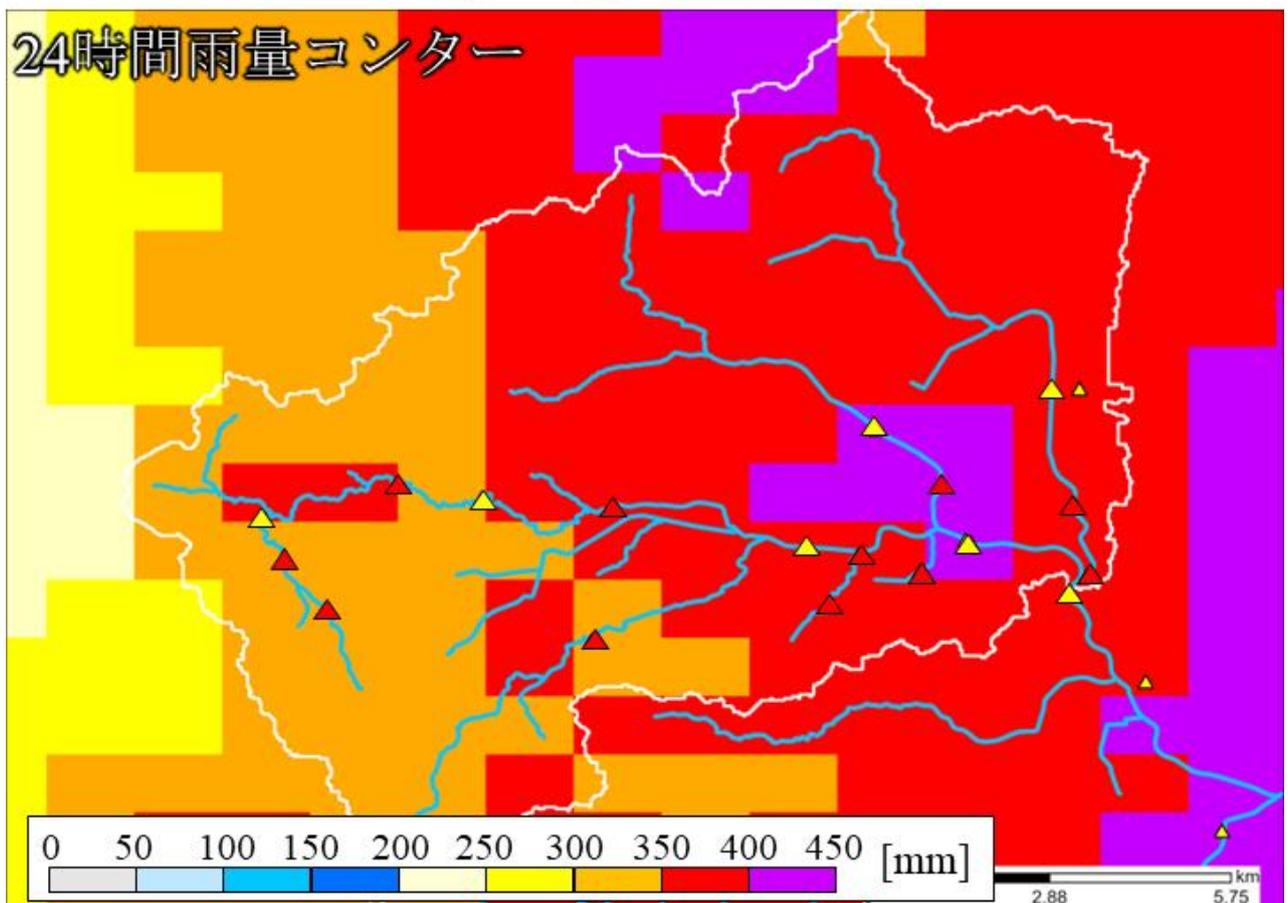
■委員提供水位資料

また、このほか委員が流域の水位計測を行っていたため、このデータについても収集している。

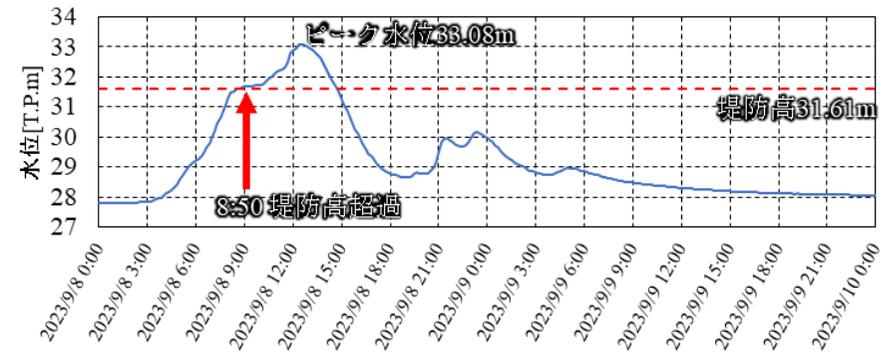
宮川 高山大橋27.8kp

ピーク水位 : 33.08m (ピーク時刻12:30)  
 痕跡水位 : 33.10m  
 河川水位-痕跡水位 : -0.023m

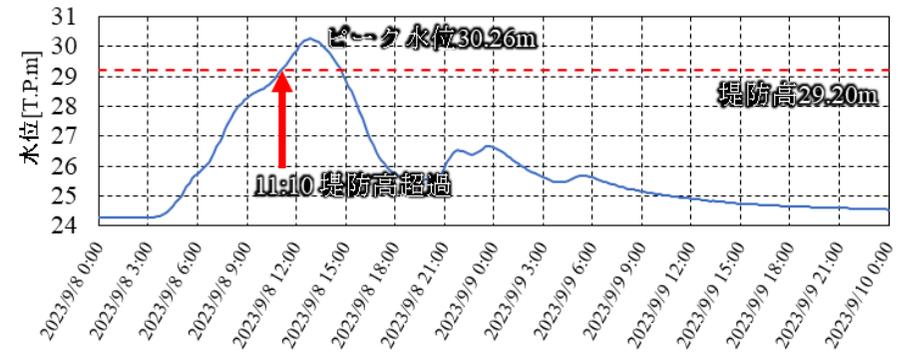
一宮川 日之宮大橋26.6kp

ピーク水位 : 30.26m (ピーク時刻12:50)  
 痕跡水位 : 30.63m  
 河川水位-痕跡水位 : -0.373m

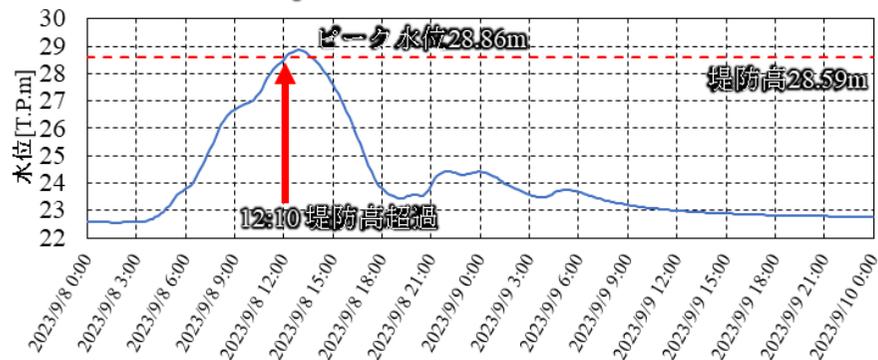
### 一宮川 水上 25.7kp

ピーク水位 : 28.86m (ピーク時刻12:50)  
 痕跡水位 : 29.08m  
 河川水位-痕跡水位 : -0.227m

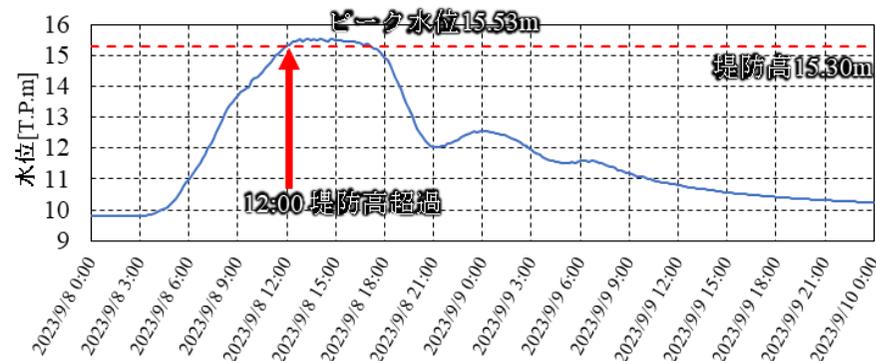
### 一宮川 口栄橋 18.8kp

ピーク水位 : 15.53m (ピーク時刻13:20)  
 痕跡水位 : 15.40m  
 河川水位-痕跡水位 : 0.126m

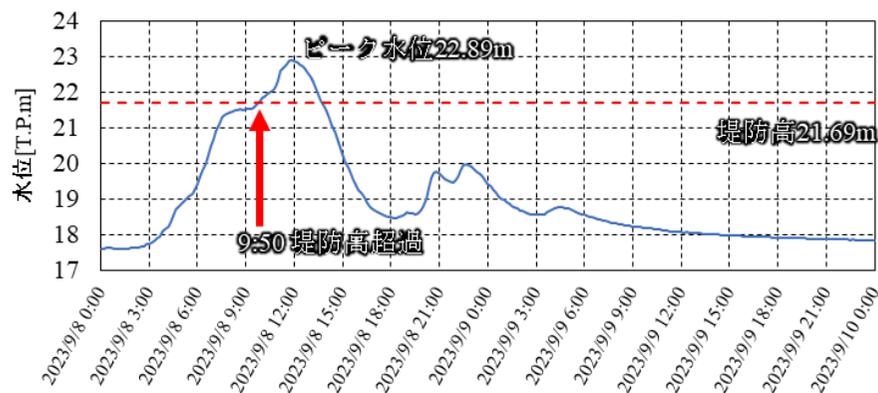
### 一宮川 大宮大橋 23.1kp

ピーク水位 : 22.89m (ピーク時刻11:50)  
 痕跡水位 : 23.98m  
 河川水位-痕跡水位 : -1.09m

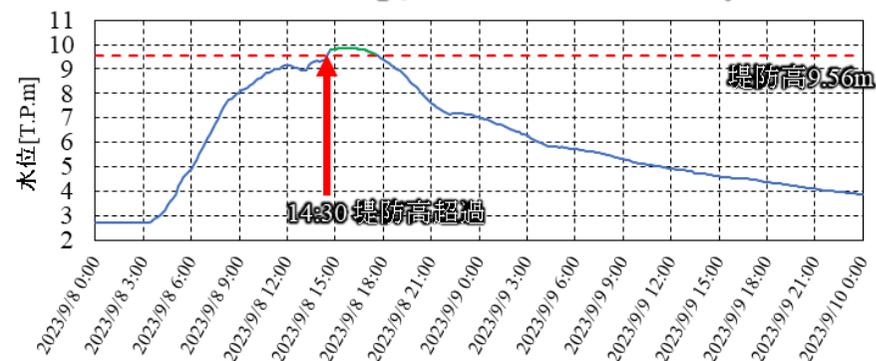
### 一宮川 第二調節外 15.7kp (14:40-17:30データ欠損)

ピーク水位 : 鹿島川合流点付近の水位データで補間  
 痕跡水位 : 10.02m  
 河川水位-痕跡水位 :

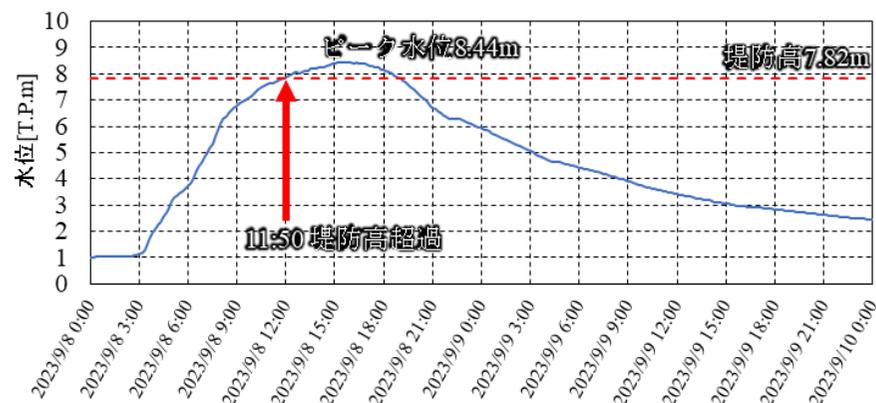
### 一宮川 早野 13.2kp

ピーク水位 : 8.44m (ピーク時刻15:20)  
 痕跡水位 : 8.31m  
 河川水位-痕跡水位 : 0.128m

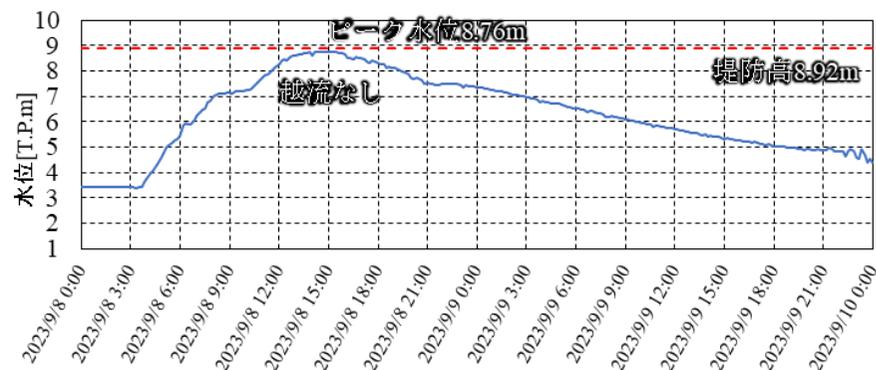
### 阿久川 調節池外 3.31kp

ピーク水位 : 8.76m (ピーク時刻14:20)  
 痕跡水位 :  
 河川水位-痕跡水位 :

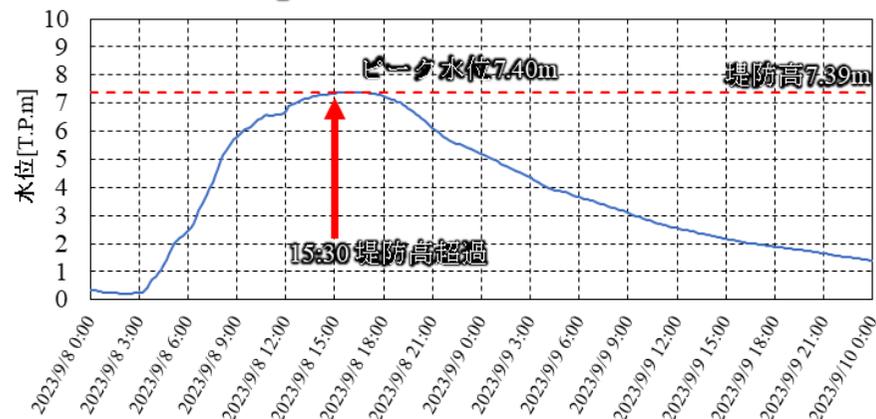
### 一宮川 旭橋 11.2kp

ピーク水位 : 7.40m (ピーク時刻15:50)  
 痕跡水位 : 7.18m  
 河川水位-痕跡水位 : 0.217m

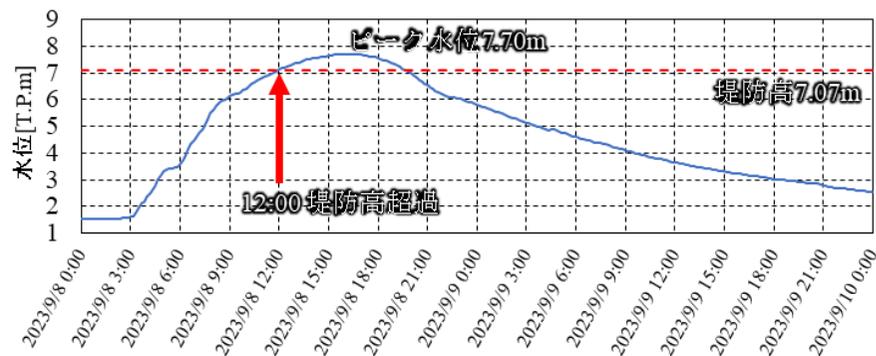
### 阿久川 折戸橋 1.31kp

ピーク水位 : 7.70m (ピーク時刻16:10)  
 痕跡水位 : 7.95m  
 河川水位-痕跡水位 : -0.253m
