4.5.4. 氾濫原(地形)

4.6. 再現計算

4.6.1. 再現計算の妥当性確認

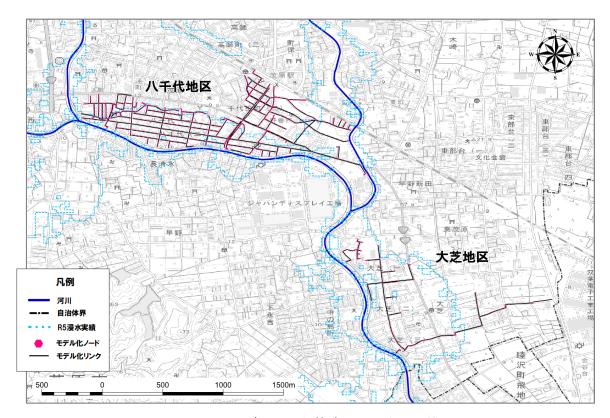
図 4-11 モデル化した管路・マンホール位置図

● 下水道人孔:人孔(マンホール)の位置、形状、断面寸法、天端高、底高、集水面積、 集水範囲の流出係数等

● 下水道管渠:管渠の位置、形状、断面寸法、延長、接続高、接続人孔、粗度係数等

● その他施設:分水人孔、吐き口、排水機場の諸元等

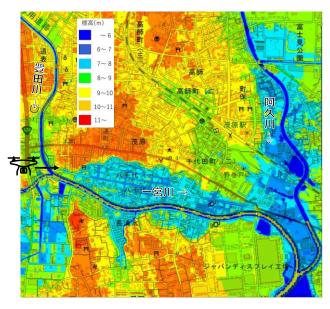
八千代地区の3D地形図 同地形データをシミュレーションでも利用

なお、八千代地区の地形は、低平な市街地に該当(下図赤破線)しており、外水氾濫と内水氾濫の両方の影響を受けやすい地形である。一宮川沿いに見ると上流端の茂原橋付近、中央の駅前通り付近、下流端の日進橋付近は微高地形であり、微高地間が低いという2つのくぼ地地形となっている。

氾濫原の地盤高(地形)は、国土数値情報や基盤地図情報などの最新データにより、25mメッシュのサイズでデータ化した。以下に可視化した地形データを参考掲載する。

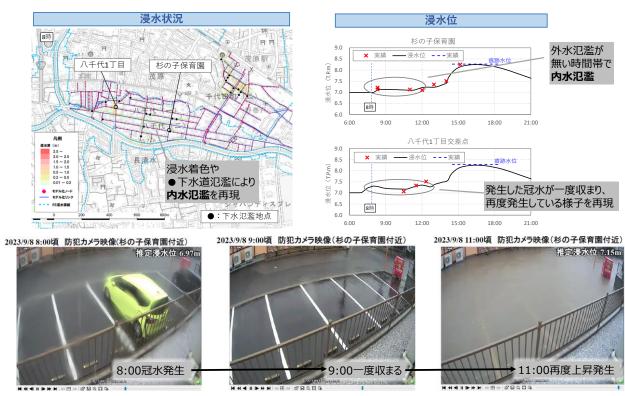
委員ご提供 防犯カメラ映像【杉の子保育園付近】

(1) 内水の発生

河川からの氾濫が起こる前の時間帯で内水氾濫が表現出来ているか。

9月8日 8時~11時ころ 河川水位は、堤防を超えておらず、内水浸水が確認されている。 計算結果でも、この時間帯に浸水が確認されており、今次降雨の**内水氾濫が表現できるモデルとなっている。**

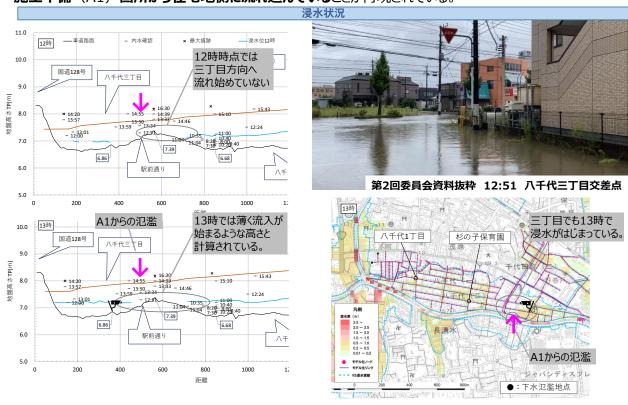
(2) 氾濫の進展

施工不備箇所から河川水の流入がはじまっているか。 八千代地区上流域の2つのくぼ地地形に浸水が発生しているか。

9月8日 12時~13時ころ 八千代 1 丁目の浸水位が上昇するとともに、**八千代 3 丁目に到達**していることが、計算結果で再現されている。

施工不備(A1) 箇所から住宅地側に流れ込んでいることが再現されている。

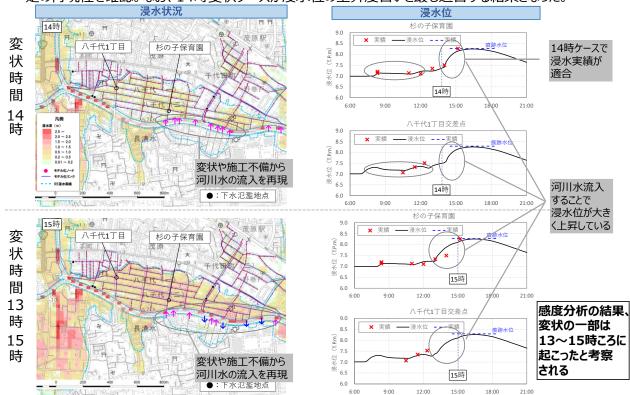
(3) 河川水の流入

河川水位が高くなってくる時間で施工不備や変状箇所から河川水が流入し、浸水位が上昇しているか。

9月8日13時~15時ころ 変状の条件により河川水が住宅地側に流入してきており、浸水位が大きく上昇している。変状要因ABが14時に変状した仮定のケースとA13,B15時に変状した仮定のケースで感度分析し、共に一定の再現性を確認。なお、14時変状ケースが浸水位の上昇度合いと最も適合する結果となった。

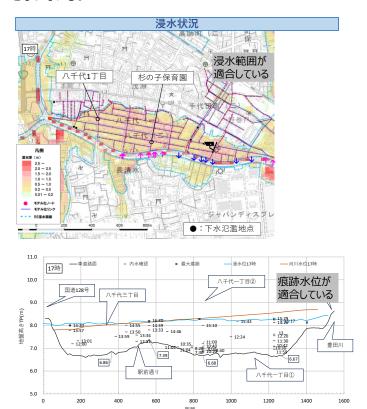
(4) 浸水位のピーク

浸水位の痕跡、浸水範囲が適合するか。

9月8日16時~17時ころに痕跡水位付近に到達しており、実績浸水範囲や痕跡水位と適合する結果となっている。

第2回委員会資料抜粋 16:30 八千代三丁目交差点 SNSから取得 SNS投稿時間と推定浸水位
