塩浜1丁目海岸再生事業 環境影響検討について

1. 今回の報告概要

2. 対象事業の概要

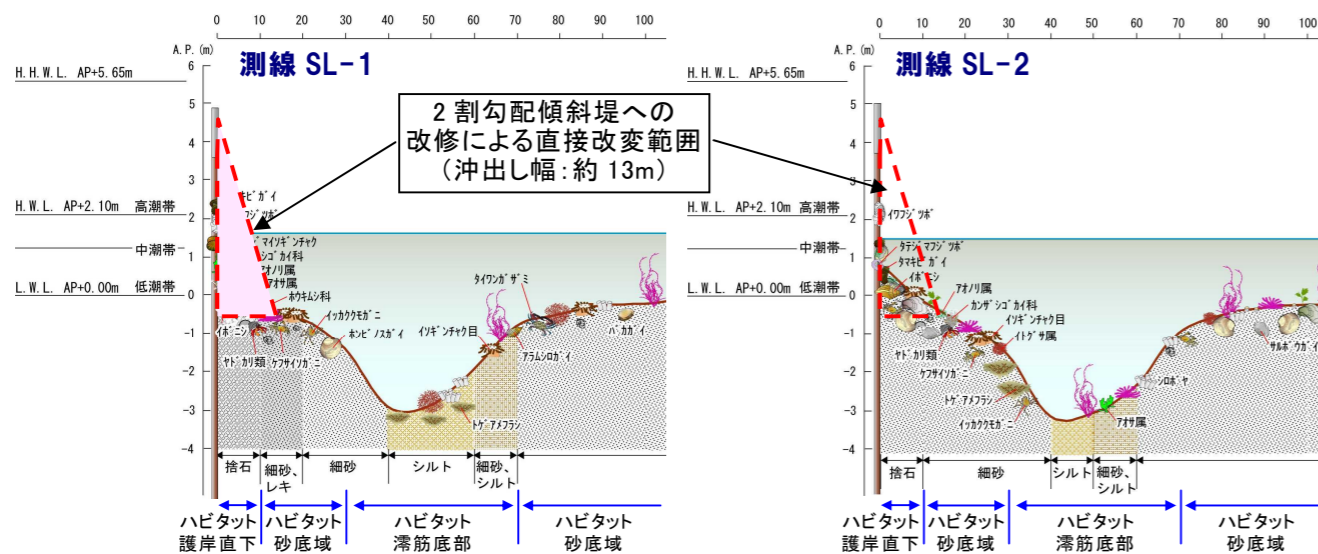
図 4.3.3 護岸改修による直接改変域とハビタットの関係

現在の直立護岸を傾斜堤に改修した場合、護岸改修による直接改変域とハビタットの関係を示す。

護岸の改修により、護岸の直下のフジツボ類、タマキビガイ、マガキ等に代表される潮間帯生物群集からなるハビタットは、一旦消滅することになる。

また、傾斜堤にするため、のり先が現在の護岸直下のハビタットを越えて、沖側に隣接する「ハビタット：砂底域」に及ぶことになる。

現在の直立護岸直下には、捨石によるマウンドが形成されており、その幅は概ね10mである。従って、残り約3mが隣接する「ハビタット：砂底域」に及ぶ範囲となる。

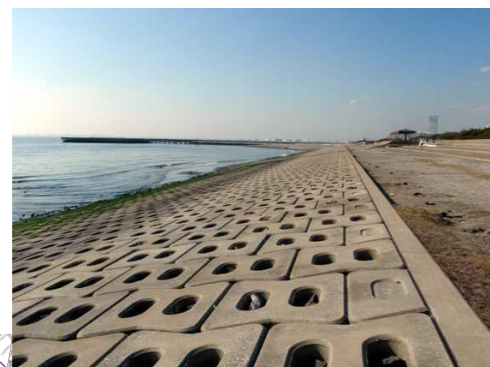
孔空き被覆ブロックによる緩傾斜護岸

穴空き被覆ブロックを使用した緩傾斜護岸と階段護岸が設置されている。潮間帯生物の観察結果について、以下に示す。緩傾斜護岸と階段護岸では全体的に階段護岸の方が潮間帯生物の種類数は多く確認された。これは、緩傾斜護岸が設置された海浜の方が砂が多く、低潮帯以下が砂に被われているためである。緩傾斜護岸、階段護岸ともに表面に孔を有する被覆ブロックが使用されており、孔の内部は捨石となっている。潮間帯生物は孔の内部とブロック間の目地に多く確認された。

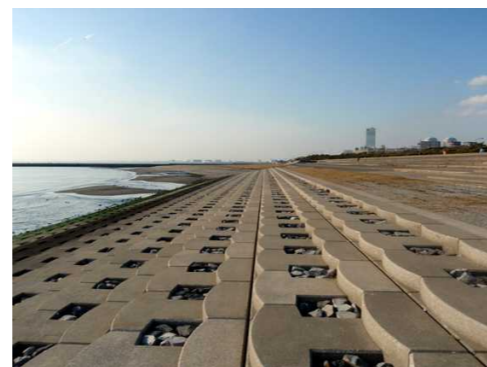
孔空き被覆ブロックによる階段護岸

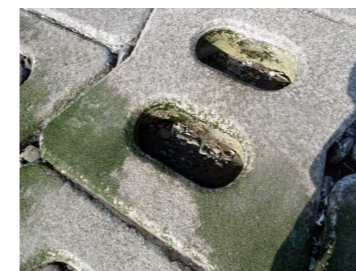
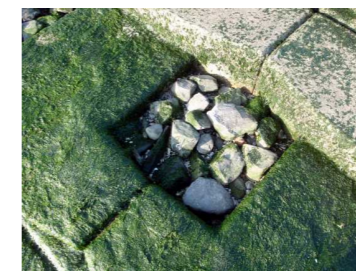
孔空き被覆ブロック

写真左：緩傾斜護岸、写真右：階段護岸、いずれも検見川浜

塩浜 1 丁目護岸改修で使用予定の被覆ブロック

潮間帯生物の着生が多くみられたのは、コンクリートの目地や被覆ブロックの孔内であった。特に被覆ブロックの孔内は潮間帯生物の生息量が高い。

これは、孔を通じて内部の捨石との透水性が高いため周囲の溶存酸素が多く潮間帯生物の好適な生息場となっていること、内部の捨石の周囲に礫や砂が溜まることで、潮間帯生物に多用な生息場を提供しているものと考えられる。

上記より、塩浜 1 丁目では、孔空き被覆ブロックを用いた傾斜堤 (2 割勾配) への改修が計画されていることから、改修後の護岸部潮間帯に現状と同様の潮間帯生物群集が再定着するものと予測される。

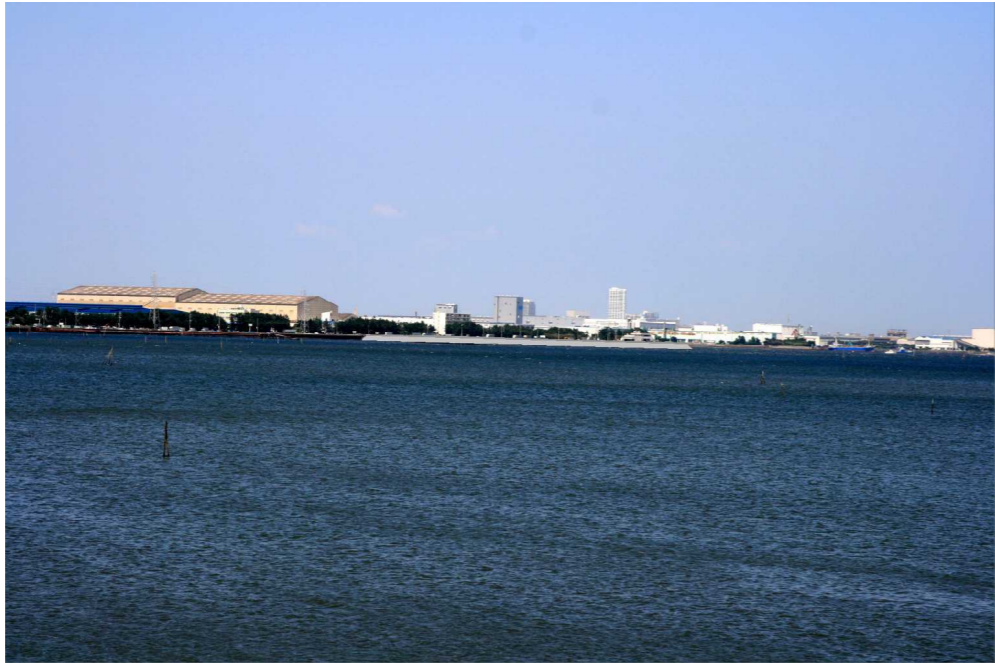
図 4.5.2 NO.1 浦安市入船地区からの眺望景観

浦安市入船地区から見た眺望について、工事完了後のフォトモンタージュを図 4.5.2 に示す。対象護岸までの視距離は約 2.7 km と遠く、コンクリート被覆の護岸が僅かに眺望できる程度であり、景観資源への影響は少ないものと考えられる。

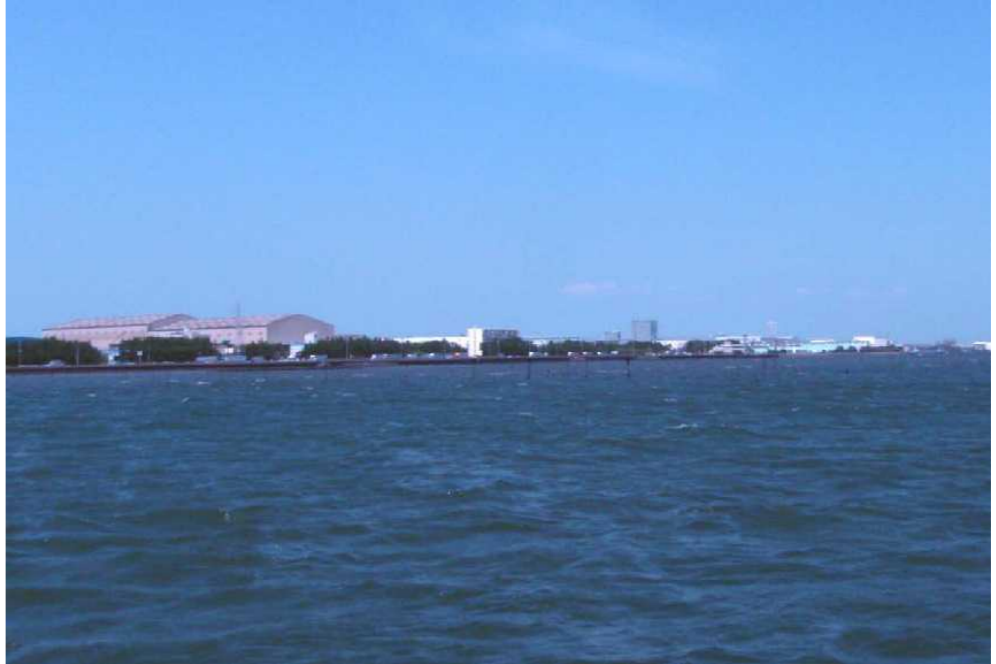
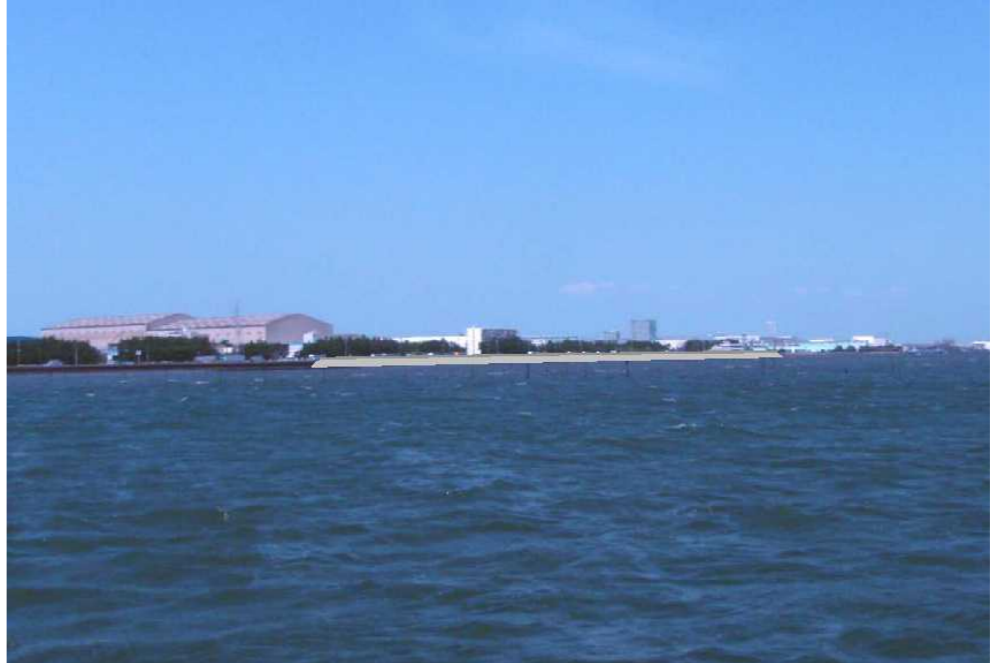
図 4.5.3 NO.2 市川市塩浜地区地先三番瀬海域からの眺望景観

市川市塩浜地区地先三番瀬海域から見た眺望について、工事完了後のフォトモンタージュを図 4.5.3 に示す。対象護岸までの視距離は約 1.1 km と遠く、コンクリート被覆の護岸が僅かに眺望できる程度であり、景観資源への影響は少ないものと考えられる。

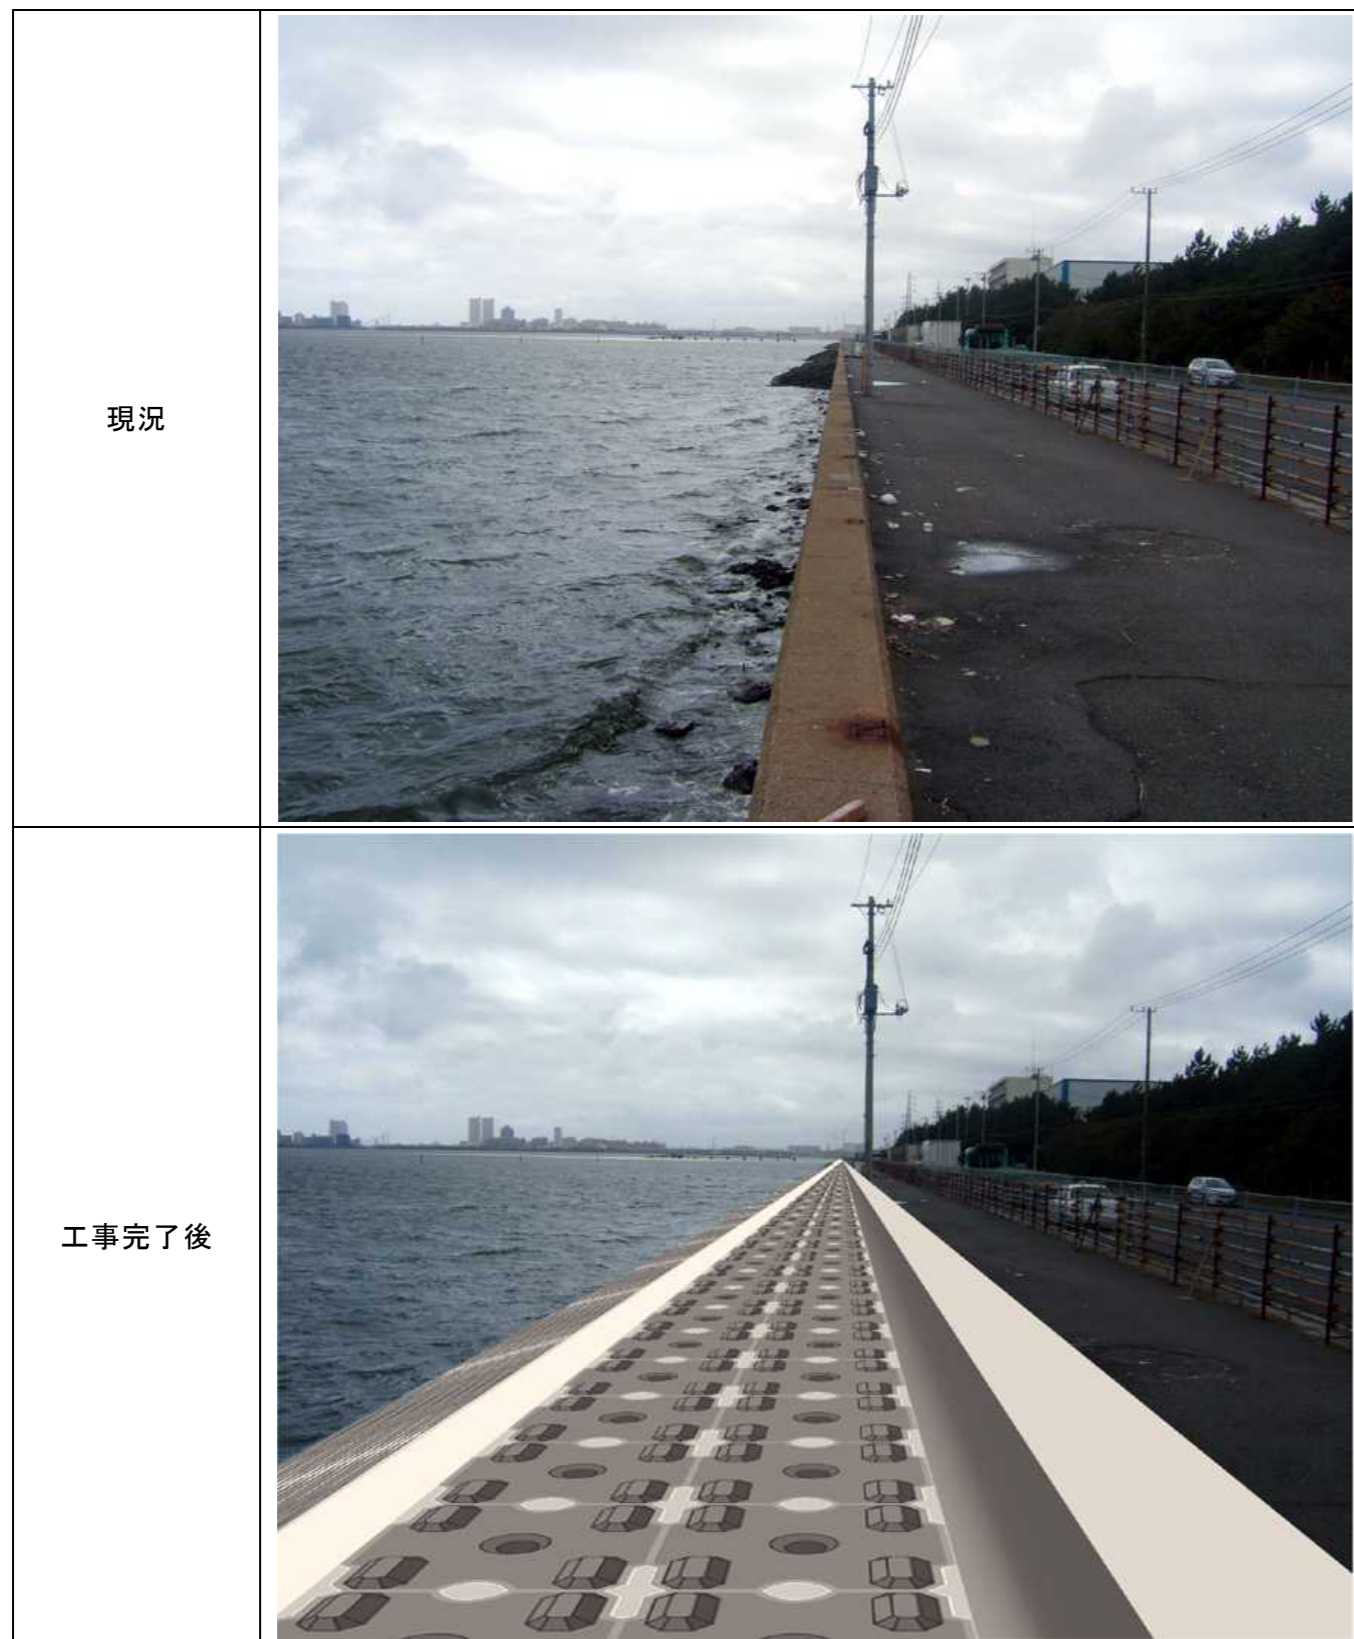
図 4.5.4 NO.3 市川市塩浜地区からの眺望景観

市川市塩浜地区から見た眺望について、工事完了後のフォトモンタージュを図 4.5.4 に示す。既設護岸についても現状の景観の主要な構成要素となっており、また、改修後の護岸は傾斜堤のため約 13m 張り出す形になるが、視界を妨げる要素はないことから、当該護岸による景観資源への影響は少ないものと考えられる。
