平成20年度のモニタリング調査計画

生物調査結果

調査項目：工事区域周辺の潮間帯生物観察

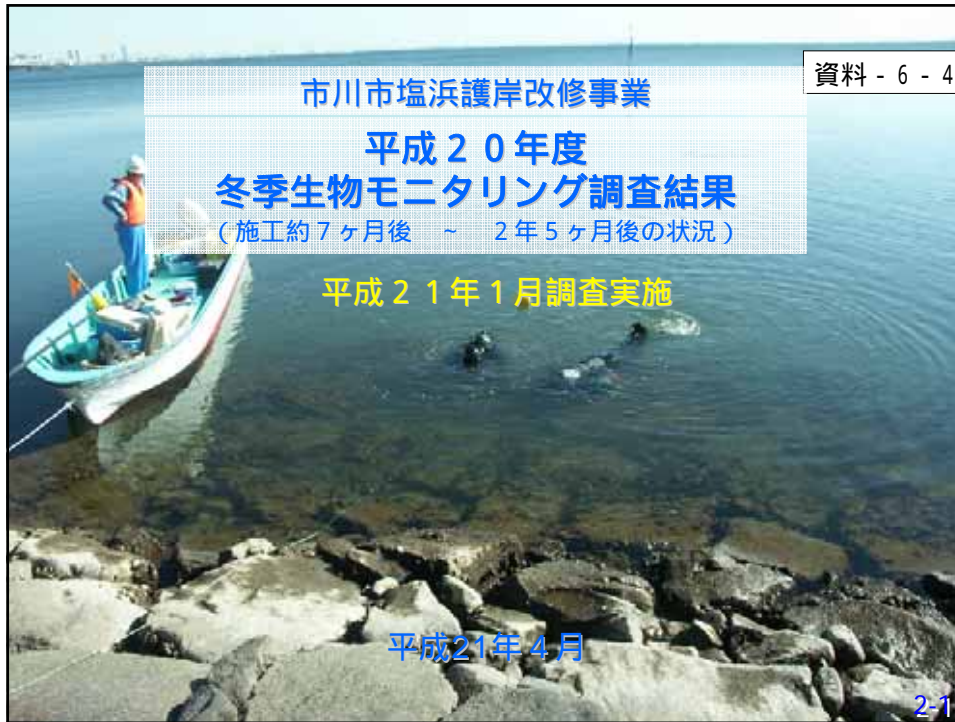
区分	項目	目的	方法	時期(間隔)	数量等
検証項目	地形	・護岸部の張り出しによる周辺への物理的影響の把握 ・洗掘等による周辺地形の変化の把握等	地形測量	春季：4月 秋季：9月の年2回 東側端部は年2回 + イノト(台風等の高波)後	・護岸改修範囲の岸沖方向100m x (43測線) = 測線延長4,300m ・測線No.82、L-2、対照測線L-3の岸沖方向500m x (3測線) = 測線延長1,500m ・石積護岸の東側端部臨の4地点
	底質	粒径の変化の把握	採泥・粒度試験	春季：4月 秋季：9月の年2回	・測線No.82、L-2、No.46、対照測線L-3の岸沖方向100mの4測線で10m間隔で採泥(10検体)：合計40検体 ・測線No.82、L-2、対照測線L-3の岸沖方向500mの3測線では、沖合150m、200m、300m、400m及び500mの5地点で採泥：合計15検体
	生物	潮間帯生物の定着状況調査は公開とし、ライトランセット法による観察は市民との協働で行うものとする。	ライトランセット法による観察	春季：4月(H20) 夏季：9月(H20) 冬季：1月(H21)の年3回	・測線No.82、H19年度乱積施工箇所、L-2、No.46、対照測線L-3の計5測線 ・石積護岸(斜面上)：方形枠(50cm x 50cm)による連続目視観察 ・高潮帯から護岸のり先まで1m間隔 ・旧護岸法線より30~100mは10m間隔 ・石積護岸の東側端部の1地点においても観察 ・H19年度乱積施工箇所は潮間帯のみ観察
		今回報告	採取分析		・測線No.82、H19年度乱積施工箇所、L-2、No.46、対照測線L-3の5箇所における採取分析4検体 ・1箇所当り高、中、低潮帯、のり先の4検体
検証材料	緑化	被覆石の緑化に適用可能な、植物の種類を選定を行う。	暴露試験	平成20年度中	・平成19年度護岸検討委員会で植栽の位置、植栽種の選定等を検討 ・植物種、生育密度、生育範囲等を追跡調査
	水鳥	水鳥の場の利用への影響の有無を把握する。		・既往の調査結果の整理と、平成19年度に実施された自然環境調査結果を用いて、水鳥への工事の影響を考慮する必要があるかどうかを含めて、検討を行う。

波浪・流況	物理環境への外力(波、流れ)把握を目的とする。 ・波高・波向の計測 ・流れの計測(海底面上約1m)	波高・流速計の設置	・9月と10月 ・3月と4月 最長60日 x2回/年	・測線No.82の護岸前面の1箇所(30日~60日連続観測；目的とする外力が把握される時点までとする)
	青潮時の溶存酸素量測定 生物環境への外力把握を目的とする。	DO計による測定	青潮発生時	・第1工区の完成断面石積のり先。未施工区間の直立護岸前面

測線名称の「No.82」は平成19年度モニタリング計画の旧名称で「1工区」と同じ測線、同じく「No.46」は旧名称で「2工区」と同じ測線である。2-2

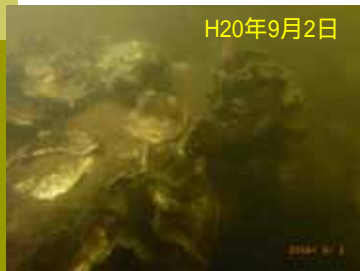
H20年9月2日

石積護岸の低潮帯
 カキの死殻

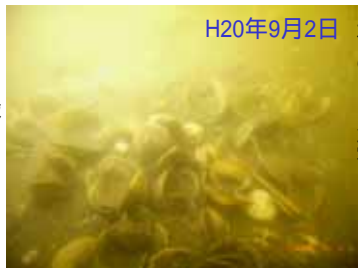
H20年9月2日

石積護岸のり先でみられた二枚貝類の死殻

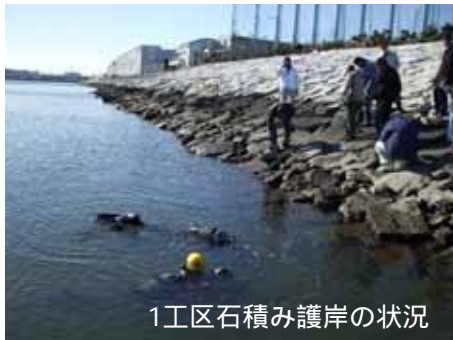
1工区石積み護岸の状況

1工区石積み護岸前面の水質 (12時55分)

水温 : 8.6
 塩分 : 3.2%
 溶存酸素量DO : 8.3mg/L

前回、夏季H20.9.2の水質は、
 下層 水温:25.4 上層 水温:30.3
 塩分:2.8% 塩分:1.0%
 DO:6.9mg/L DO:13.2mg/L であった。

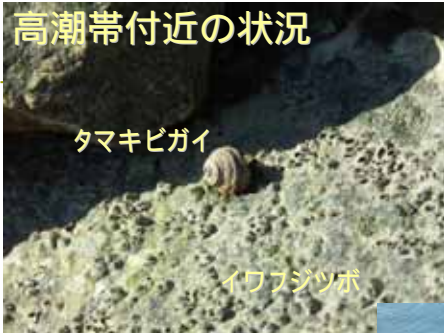
高潮帯付近の状況

タマキビガイ

イワフジツボ

高潮帯付近では、施工前の直立護岸や、これまでと同様に、主にイワフジツボ、タマキビガイなどが確認された。

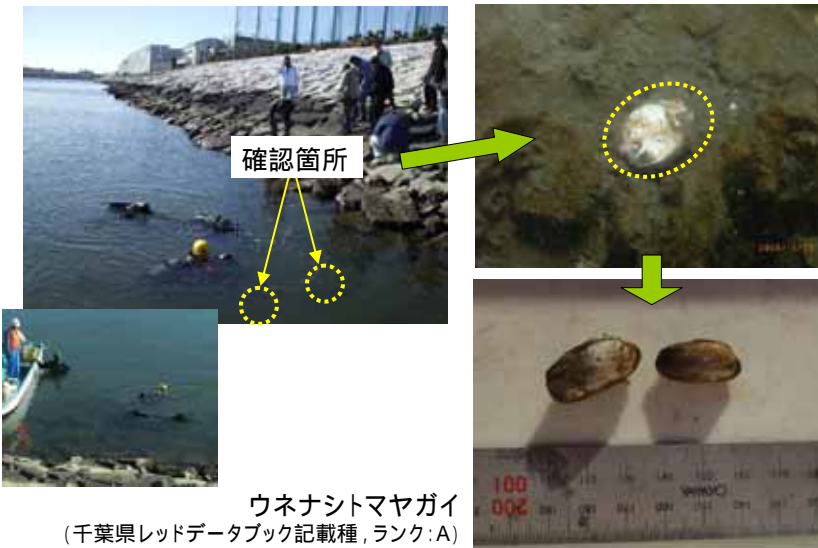
ウネナシトマヤガイの確認状況

公開調査当日の1月15日に、1工区の低潮帯においてウネナシトマヤガイ(千葉県レッドデータブック記載種, ランク:A)の生貝2個体を確認した。

ウネナシトマヤガイ
(千葉県レッドデータブック記載種, ランク:A)

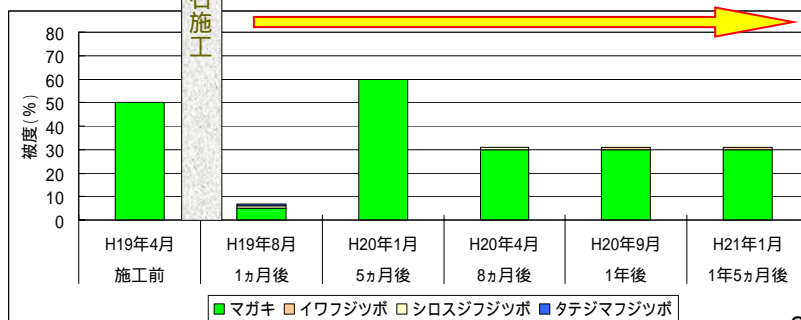
2工区における潮間帯動物の定着状況(中潮帯) 個体数/m²

タマキビガイ	464	-	-	-	-	888
イボニシ	24	4	-	-	8	-
レイシガイ	-	-	-	-	8	-
アラムシロガイ	-	-	4	-	-	-
ヤドカリ類	12	-	-	-	-	-
ケフサイツガニ	-	4	-	4	-	-
