事業再評価

事業番号 2
千葉県 県土整備
公共事業評価審議会
平成25年度 第1回

社会資本整備総合交付金事業
習志野都市計画道路3・3・1号 東習志野実籾線

千葉県 県土整備部 道路整備課

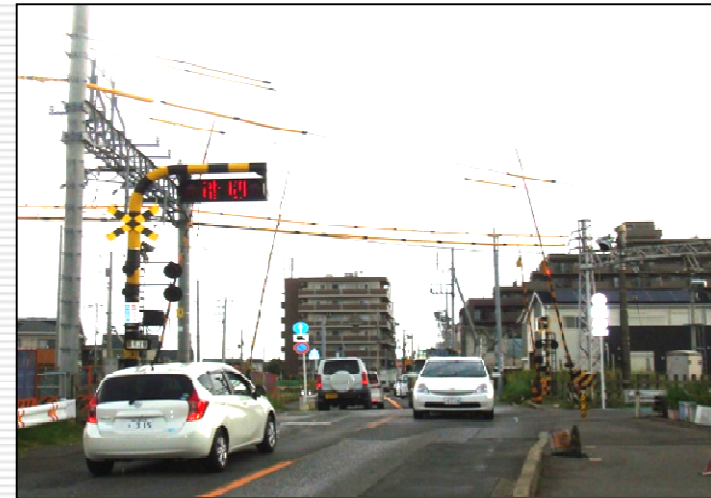
京成電鉄本線踏切の現況

踏切交通安全実態総点検により、
抜本対策を要する緊急対策踏切に位置づけられている。

現状
遮断時間6.1時間 / 日
1時間当たり最大 26分14秒
踏切交通遮断量 <u>101,736台時</u> (ボトルネック踏切)

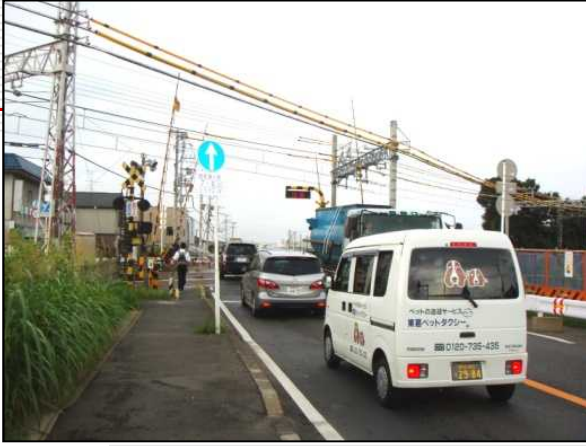
京成本線踏切部北側
 :最大滞留長480m

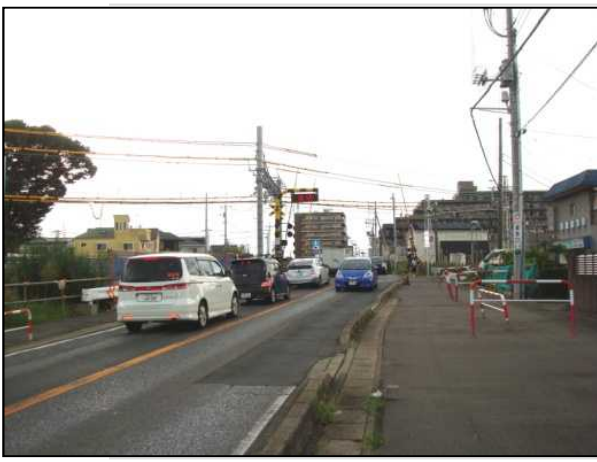
京成本線踏切部南側
 :最大滞留長210m

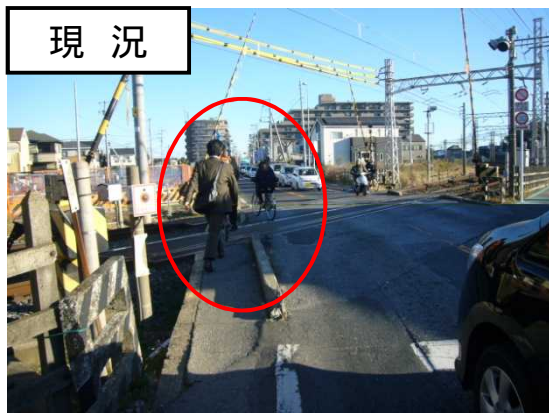
歩道は、片側しか整備されていないため、路肩を通行している人がおり、利用者の安全が確保されていない。

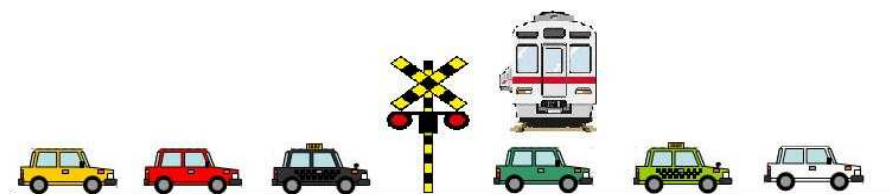
整備前

区間延長 = 607m

ピーク時平均走行速度12.2km/hでの走行時間 2分59秒

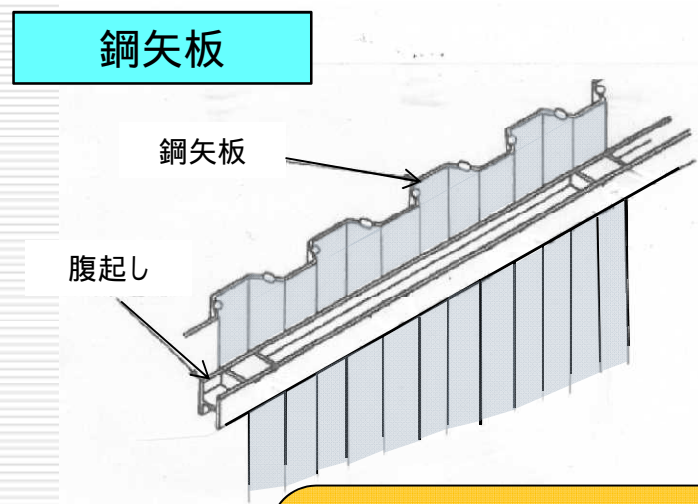
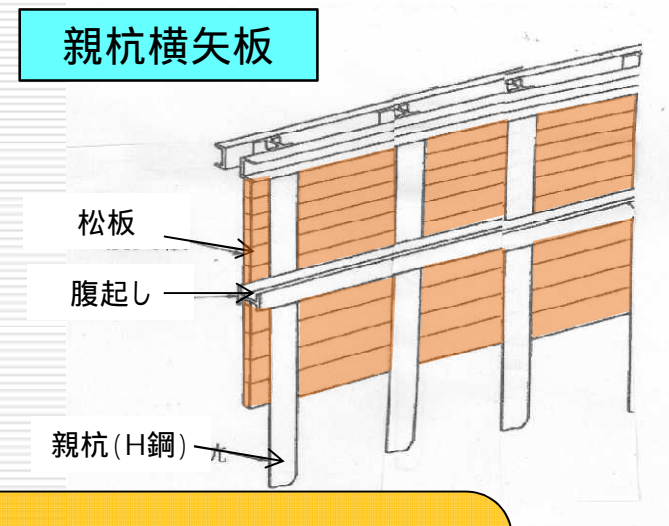
□ 仮設土留めの見直し

- ・近接する埋設物への影響が少ない
- ・施工性に優れている
- ・使用鋼材が抑制でき経済的
