MIM応用型金属3Dプリンターの造形精度及び造形物機械的特性の調査（第1報）

生産技術室 富山 和也, 城之内 一茂, 花澤 明洋
材料技術室 一箭 喜晴, 吉田 浩之, 中村 昌彦, 山本 貴之

Investigation of Modeling Accuracy and Mechanical Properties of MIM Applied Metal 3D Printer

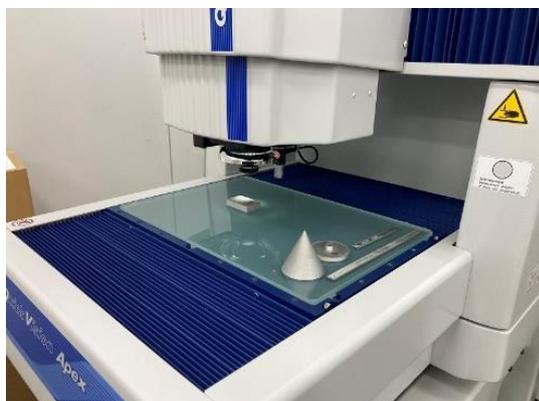
図2 測定風景

この金属3Dプリンタは焼結による金属粉末の結合による縮小を計算してあらかじめ大きめに造形される。そのため、縮小の具合が寸法精度にどう影響するのかを考え、造形物のCADモデルの設計数値を基準に画像寸法測定機（表2）による造形物の寸法測定を実施した（図2）。

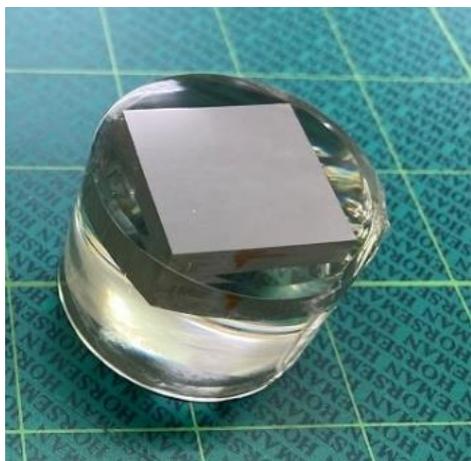
図3 切断研磨した造形物断面

組織の観察には、20mm角の立方体(中実)形状に造形した金属3Dプリンタ造形物を用いた。図3に示すとおり、造形物を切断し、耐水研磨紙による研磨、その後ダイヤモンド懸濁液による研磨により鏡面を出し、王水・塩化第一銅飽和溶液によりエッチングし、観察試料を作製した。

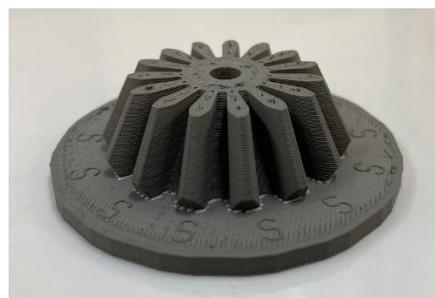
図4 積層痕(側面), 動線跡(上面)

積層して造形するプリンタであるため積層方向からみて側面は積層痕が見られる。曲面での造形であると階段状に積層されていることがわかる。また造形物上面はプリンタヘッドによる動線跡が目視で確認できる(図4)。

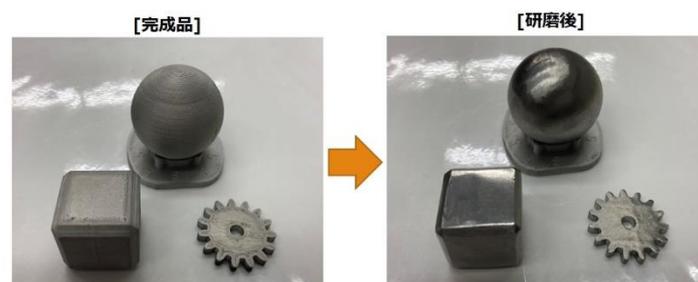
図5 研磨による表面処理

積層痕ならびに動線跡については造形後もしくは焼結後に後加工による研磨等を実施すれば改善される(図5)。

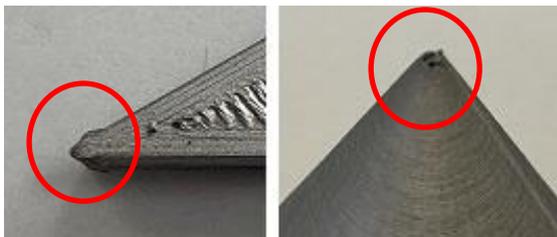
図6 鋭角部の不良

基本的にプリンタヘッドによる積層を繰り返す工程であるため立方体や平面的な造形については問題なく造形は可能である。複雑な機械部品等もはめあい公差, ネジ穴等精度が要求される箇所以外は概ね造形可能であった。しかし、単純な形状でも三角部の先端部の鋭角部についてはプリンタ

ヘッドのノズル径の仕様上、丸みを帯びるもしくはつぶれてしまうことが確認できる(図6)。

鋭角な先端がある部品については先端部が丸みを帯びたり、欠けたりして造形自体が出来ないため測定数値にばらつきが発生した。

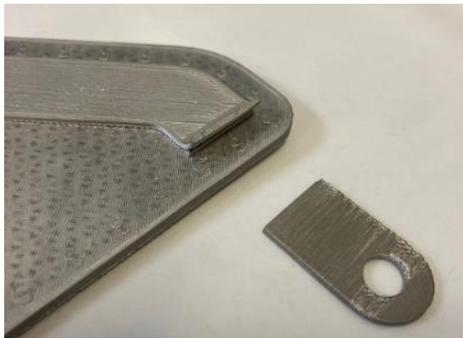
図7 薄板造形の不良

積層方向に対して薄い板状の造形を行うとサポート土台等の固定ができないため崩れてしまう場合がある。造形工程のみならず、洗浄、焼結工程においても水流等外的要因による負荷で作業中に傾くまたは崩れてしまう恐れがあるため造形にはある程度の厚みが必要である(図7)。

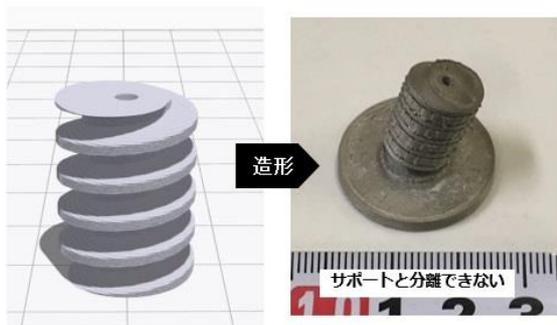
図8 サポート除去困難例

造形不可ではないが中空がある部品についてはサポート土台を造形する必要がある。サポートの造形物接触面以外は同材質のため形状によってはサポートの除去が困難な場合がある(図8)。

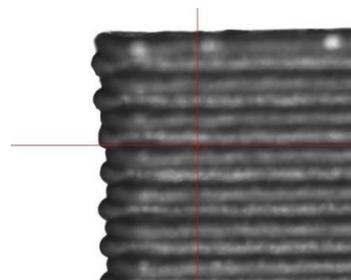
図9 造形物側面 拡大撮影

画像寸法測定機で造形物を拡大してみると図9のとおり積層方向側面は凹凸形状なのが見られるため、後処理加工無しの場合、精度を要求する面には積層方向を考慮してから造形を開始する必要がある。

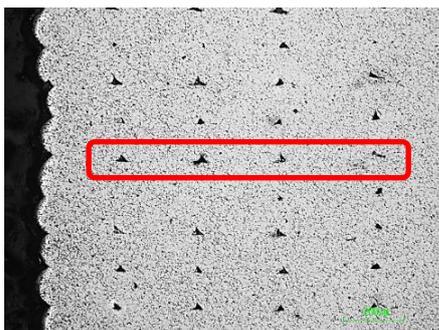
図10 造形物断面のOM像

図10は、20mm角の立方体(中実)形状に造形した造形物断面のOM像を示したものである。代表的な箇所を赤いラインにて示したように、規則正しく発生しているポイドが確認できる。積層造形の際、プリンタヘッド動線の造形パスの縁にポイドが発生したものと考えられる。またこのポイドは形状にもよるが、図11に示すとおり、金属3Dプリンタソフトウェアが自動設計されるプリンタヘッド動線の造形パスにより造形物表面に表れることがある。一連の造形工程完了後は、焼結が完了しているため修正が難しい。そのため焼結前に修正作業をする必要がある。

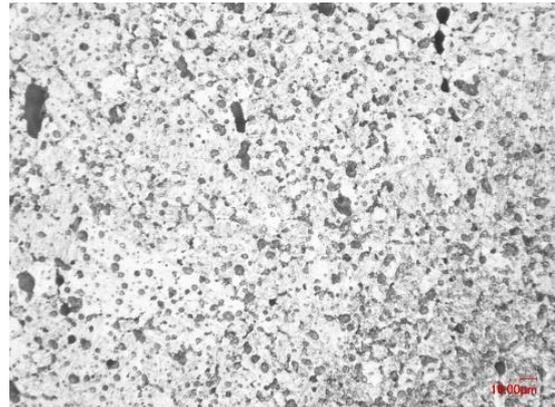
図12 拡大した断面写真

図12は、更に倍率を上げた撮影した、造形した造形物断面のOM像を示したものである。黒い部分はδフェライトが確認できる組織となっており、白色部のマトリックスはマルテンサイトがみとめられる⁴⁻⁶⁾。本来であれば、SUS630は、固溶化熱処理(溶体化熱処理)後に、析出硬化熱処理(時効硬化熱処理)を施し、Cu-rich相を析出させることで、高強度と高硬度を得る⁷⁻⁹⁾。

本工程において、焼結工程は自動で行われるため詳細を知ることはできないが、装置及び組織より推察すると、少なくとも、上記工程の踏んでいないと思われる。このことが、機械的特性に対し、どう影響するのかを今後も調査する必要がある。
