## 事故多発箇所における安全対策実施による事故抑止効果 (共同現地診断実施箇所)

| 路線・箇所・形状 | 主要地方道千葉大網線・大網白里市・交差点 |

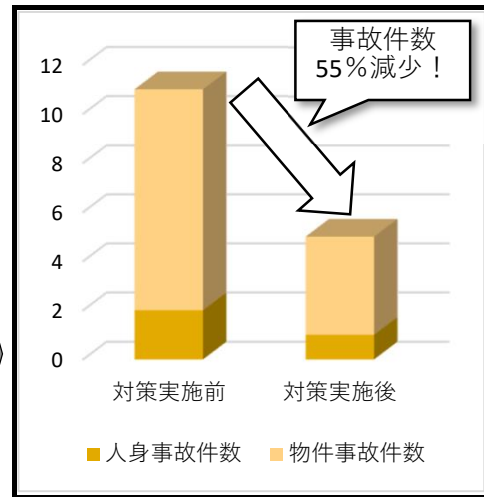
### 対策実施による事故抑止効果

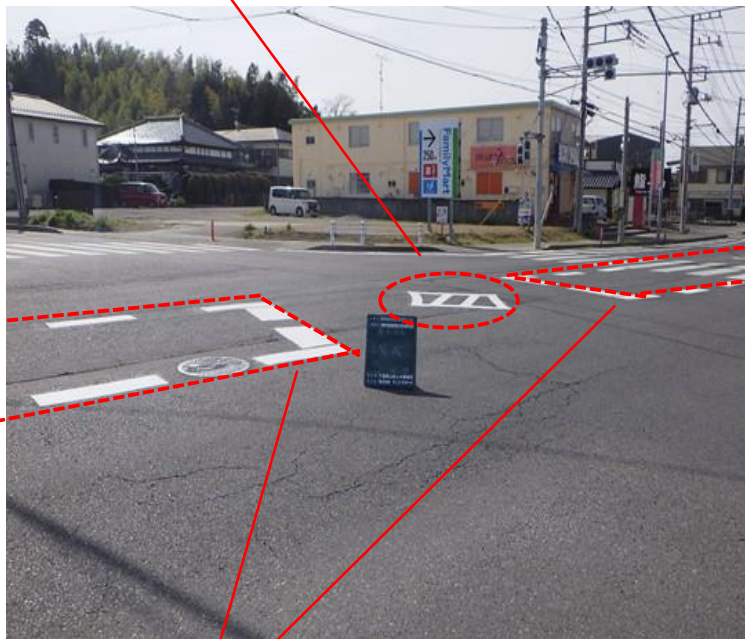
交差点内誘導帯の設置

右折誘導線の補修

走行位置の明確化

- ・路面標示（注意喚起）の設置
- ・減速ドット線の設置
- ・横断歩道の補修
