行徳湿地導流堤改修工事施工箇所における底質調査結果

(2) 底質調査結果

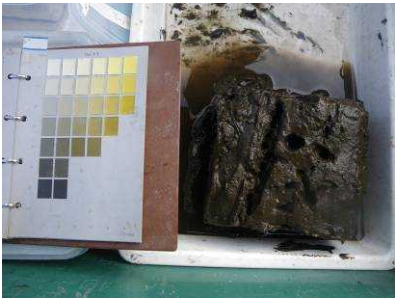
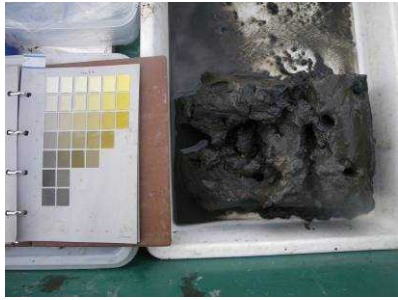
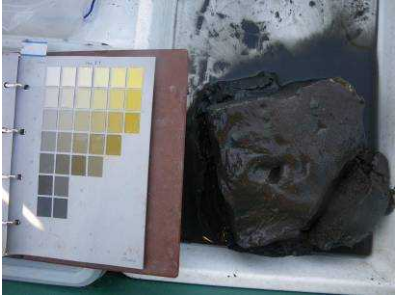
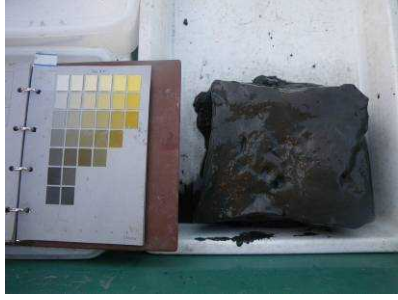
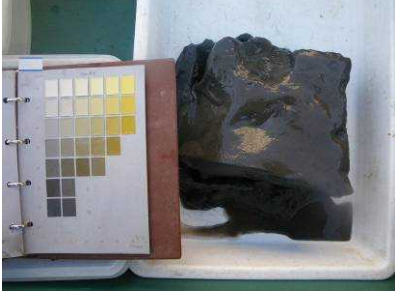
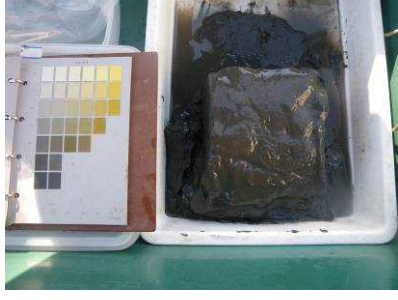
写真 4-7 覆土施工後 底質調査 採泥の状況

現地観察の結果、覆土による緩傾斜が造成された St. 1、St. 2 においては、施工前と比較して、外観と酸化還元電位に明確な変化がみられた。すなわち、**St. 1 と St. 2 では、造成された緩傾斜の砂泥地に近接する②において、底質の外観が「泥」から「砂泥」に変化**していた。また、酸化還元電位も、より好氣的な状態となっていた。一方、平成 23 年度導流堤補強工事の施工範囲外である St. 3 では、施工前と比較して、明確な変化はみられなかった。
