2011年東北地方太平洋沖地震時の液状化－流動化現象がみられた東京湾岸埋立地における液状化－流動化層準：浦安市日の出での調査結果

風岡 修 潮崎翔一 香川 淳 荻津 達 吉田 剛

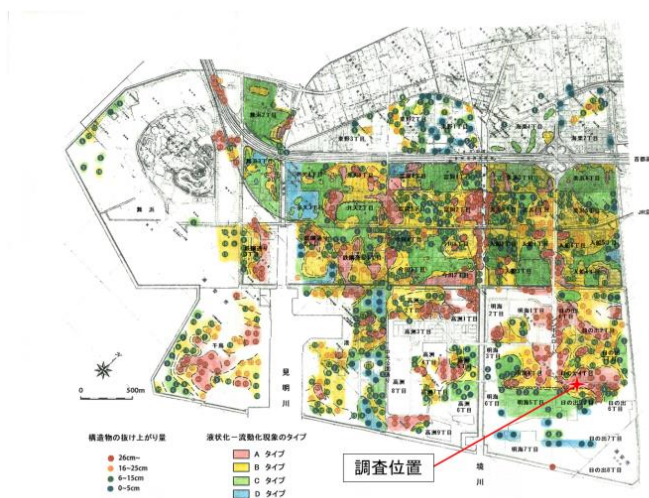
図1 調査地と周囲の太平洋沖地震時の液状化－流動化現象のタイプの分布状況²⁾。タイプ区分については、表1を参照。

今回は規模の大きな噴砂と沈下が確認された浦安市日の出を調査地とした (図1)。調査地周辺では、Aタイプ (表1) の大きな地表面の変形がみられ、フェンスも大きく波打っていた³⁾ (図2)。この地震により地面が大きく波打ち砂が多量に噴出したB-1と、噴砂は無く地表の変形もほとんどみられないB-2 (図2) の2か所でオールコアボーリングを行い、人工地層・沖積層上部を対象に、地層構造を乱さないように地層を採取し、対象の地層において液状化－流動化した層準を特定した。以下に結果を述べる。

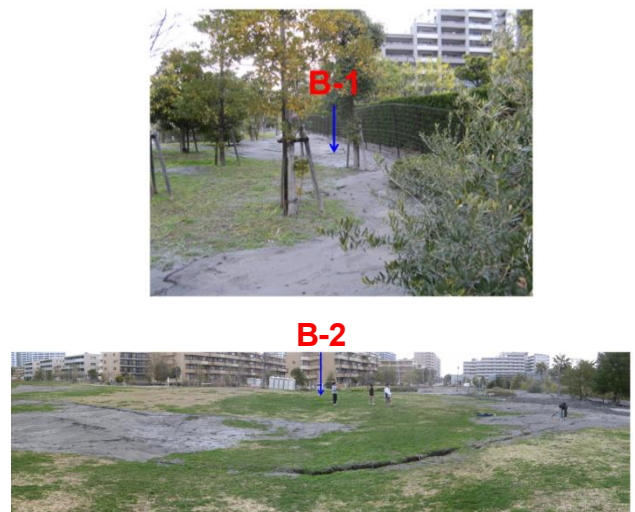
図2 ボーリング地点付近の状況。B-1は太平洋沖地震後に多量の砂と地下水が噴出し地表が大きく波打った場所、B-2は噴砂や噴水が無く地表の変形もなかった場所。

太平洋沖地震の際、調査地の周辺では多量の噴砂・噴水がみられた。同じ公園内でもB-1地点は地表面の変形が著しいAタイプの中にあるが、B-2地点は周囲よりも標高がやや高く噴砂や地表の変形はみられていない。このような大きな地表変形が発生した場所と噴砂が無く地表変形もみられない場所が隣接する例は東京湾岸埋立地の多くの場所でみられた。今回は、このような被害状況が異なる隣接地で調査を行った。B-1は、北緯35度38分33秒、東経139度55分37秒、標高3.8m、B-2は、北緯35度38分34.5秒、東経東経139度55分37秒、標高4.8mである。なお、オールコア試料が得られたのは、地表面より深度約10～
