有機フッ素化合物の環境汚染実態と排出源について

清水 明 植村匡詞 栗原正憲 吉澤 正

Distribution of perfluorochemicals in public water and ambient air

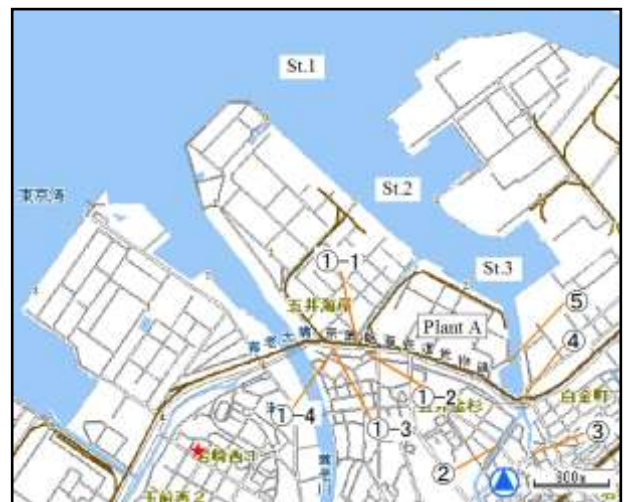
図 5 市原港, 及び流入域調査地点

おり、2012 年度も図 5 に示す湾口(St.1)、湾中央部(St.2)、湾奥(St.3)の 3 地点で表層と底層について採水した。また、2011 年度⁴⁾には、図 5 に示す市原港

流入河川，水路の地点①-1～①-4，②～⑤についての調査を行い，その影響について考察した。

2011年2月，9月に共同研究機関である兵庫県が中心となって行う環境大気の調査に参画して，環境研究センター本館屋上(図5；★印)にハイボリュームサンプラーを設置して24時間のサンプリングを行った。

2011年度の市原港流入河川、水路の調査(図5)では、西広下水路(②)、白旗川(③、④)ともに高い濃度のPFCAs(PFOAで200～530 ng/L)で検出されたが、地点①-1～①-4ではそれ以上に高い濃度のPFCAsが検出された。①-1～①-4のPFOA濃度は1600 ng/L以上であり、①-4のPFPeA濃度は4100 ng/Lであった。調査時の目視では流量の少ない水路であったが、流量の増減によっては市原港のPFCAs濃度に影響を与えることが示唆された。

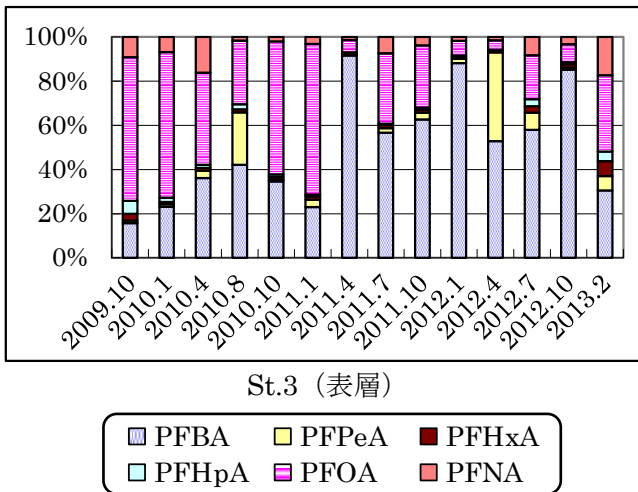
ただし、2011年4月から市原港St.3のPFOA濃度は、それまでと比べ低い状態で推移し、代わりにPFBAの濃度が高くなり、2012年10月までの調査ではPFCAsの濃度組成比で、PFOAよりも大きい割合となった(図12)。

図 12 市原港の PFCAs の濃度組成比の推移
