# 千葉県環境研究センター・環境だより

## 水質環境研究室

## 液状化-流動化現象と沈下に関するメカニズム

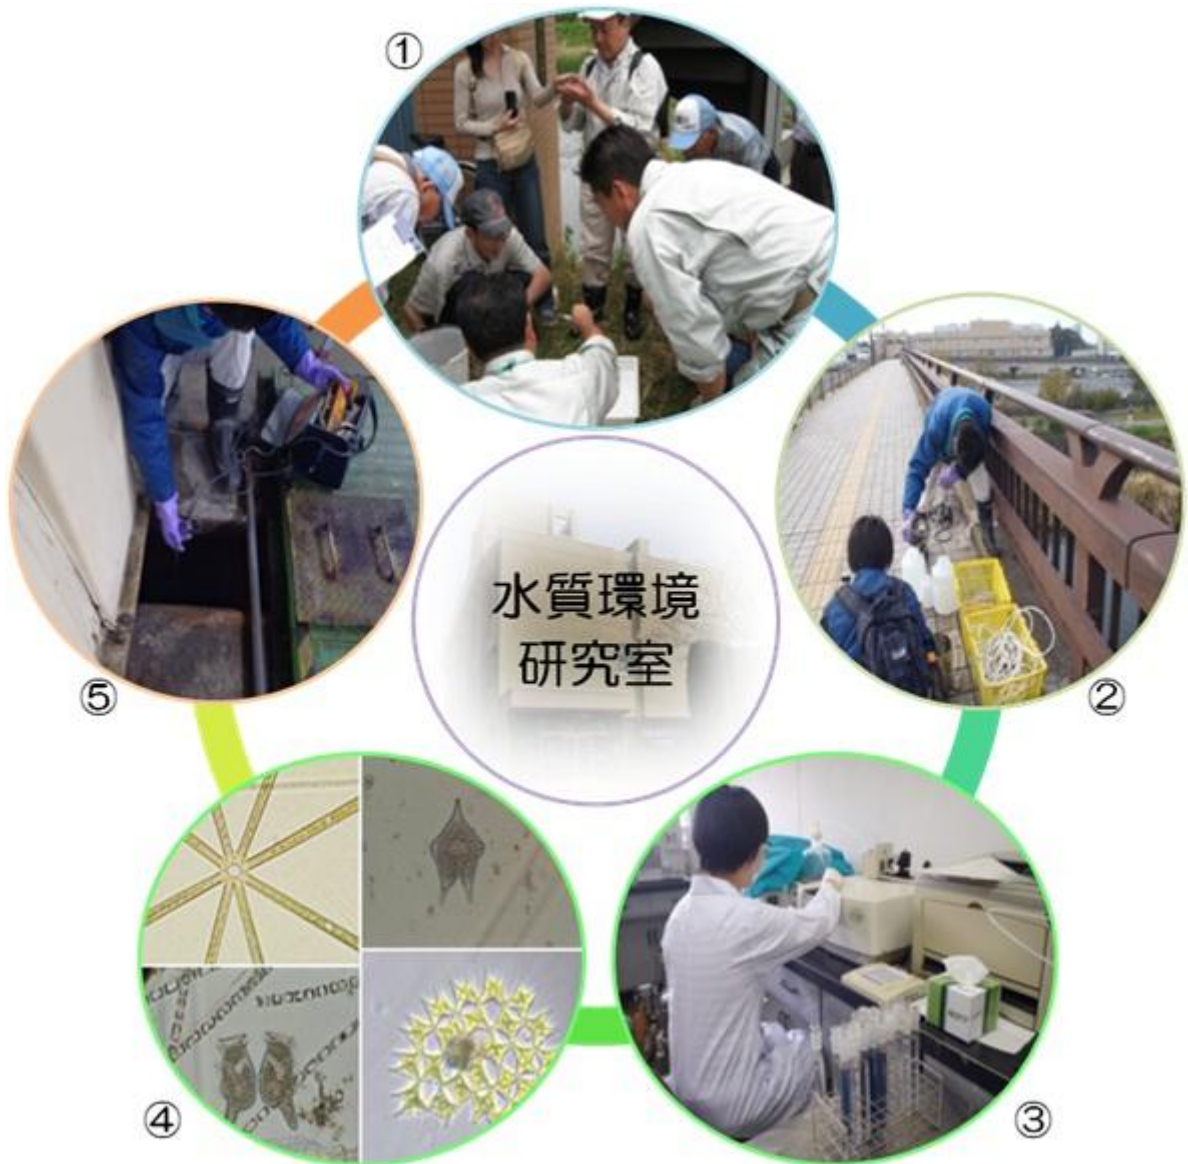
- 1：市民と協働の河川調査の様子です
- 3：分光光度計でりんの定量分析をしています
- 5：排水処理施設の機能調査をしています

- 2：手賀沼の水質調査のための採水の様子です
- 4：東京湾や印旛沼のプランクトンです

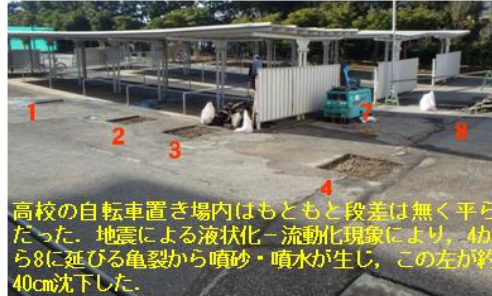
高校の自転車置き場内はもともと段差は無く平らだった。地震による液状化-流動化現象により、4から8に延びる亀裂から噴砂・噴水が生じ、この左が約40cm沈下した。

東日本大震災では、東京湾岸埋立地において、局所的に大量の噴砂・噴水を伴う著しい液状化-流動化現象が発生し30cmを超える沈下が発生しました。この大きな沈下は、幅 10~50m、長さ 20~100m の局所的な範囲に、コントラストを持ってまだら状に分布しました。このような過去に例のない被害があった千葉市美浜区の公立学校内において、そのメカニズムの検討のため、この現象が著しい部分から軽微な部分にかけて3~6m間隔に(図8・9)深度4~8mまでの地層をそっくり採取し(図10・11)、地層堆積時の構造の変形・消失から液状化-流動化部分を特定し、人工地層の地層構成やその側方変化と液状化-流動化の関係を検討しました。

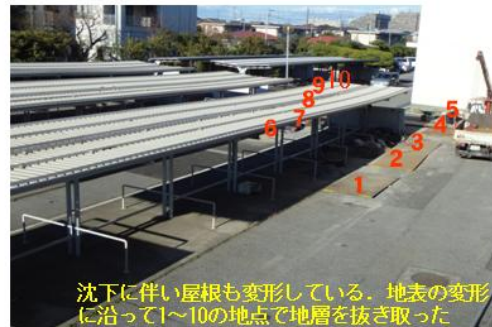
沈下に伴い屋根も変形している。地表の変形に沿って1~10の地点で地層を抜き取った

学校内の被害と地層採取地点  
※番号は地層採取地点で断面図(図13・14)の番号と同じ
