# 環境だより

## ●印旛沼におけるオニビシ影響調査●

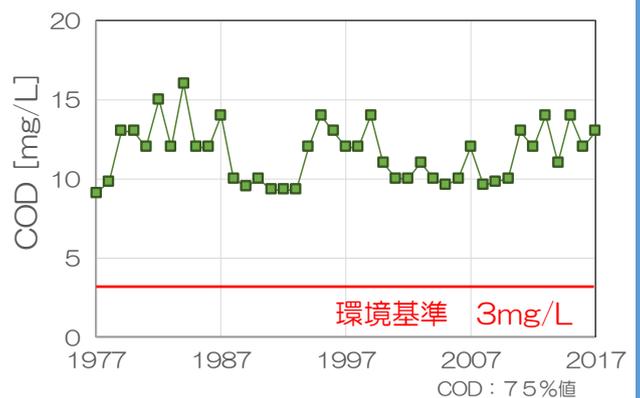
図2 印旛沼のCODの推移

その後、下水道の整備、合併処理浄化槽の設置促進、工場排水の規制強化などの対策により、流域内で発生する汚濁負荷は減少してきました。しかしながら、印旛沼の水質（COD）は横ばいであり、依然とし環境基準を達成していません（図 2）。

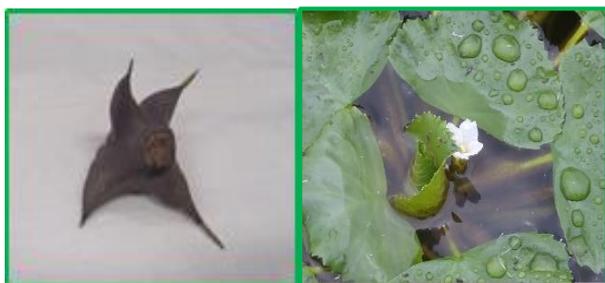
図3 オニビシの実（左）とオニビシの花（右）

オニビシはヒシ科の浮葉植物です。沼の底の土中に根をはり、ひし形の葉は水面に浮かんでいます。夏に小さな白い花が咲き、4つのするどいとげを持つ固い実がつきます。一年草のため、夏は印旛沼の沿岸部に生い茂り、冬には葉が枯れて水面からなくなります。（図 3、図 4）

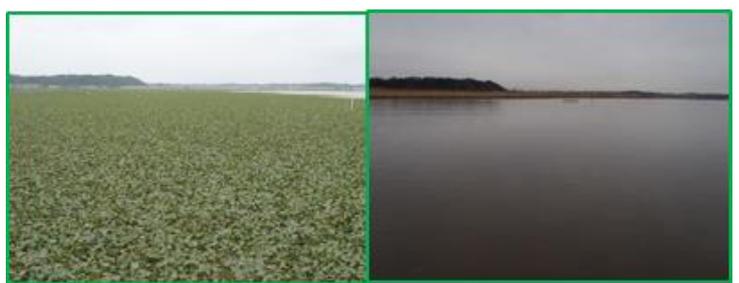
図4 オニビシ繁茂の様子（夏（左）と冬（右））  
（同じ場所を撮影）

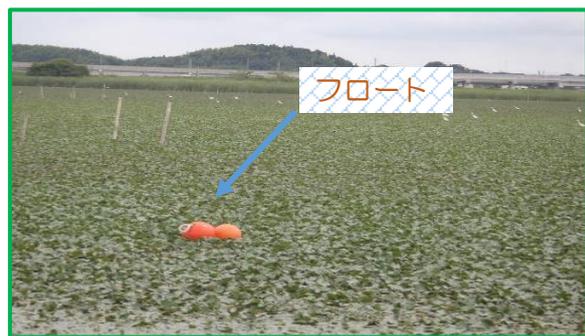
図5 オニビシ群落内での連続測定の様子

環境研究センターでは、オニビシの繁茂が印旛沼の水質にどのような影響を与えているかを把握するため、オニビシが繁茂している地点とオニビシが繁茂していない地点について、沼内の水質を調査しています。

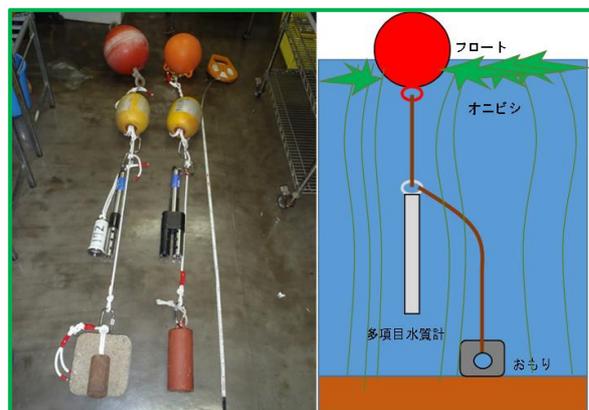
図6 連続測定器と設置イメージ

平成 29 年 8 月から 1 か月間、北印旛沼のオニビシが繁茂している地点と繁茂していない地点に水質連続測定器を設置し、水温やクロロフィル a (植物プランクトン量の指標になる)、pH 等を連続して測定した結果の一部について紹介します。

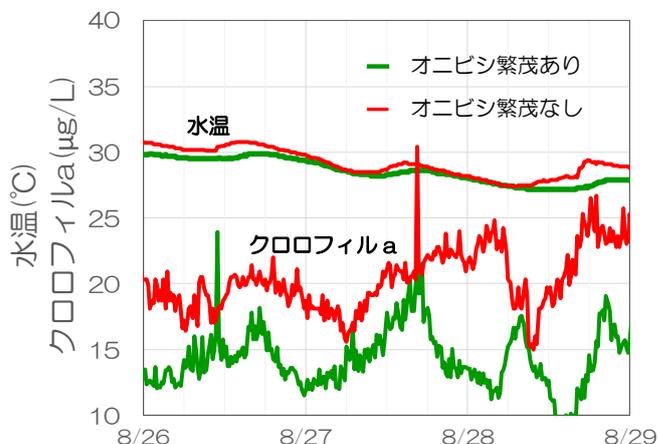
図7 連続測定調査結果例

8 月 26 日からの 3 日間の水温とクロロフィル a の変化を図 7 に示します。3 日間とも天候は晴れて、日平均風速は 3~4m/s でした。

オニビシが繁茂している地点と繁茂していない地点における水温の差はあまりありません。しかし、クロロフィル a の値はオニビシが繁茂している地点が全体的に低くなっていました。この要因として、オニビシの繁茂により沼内への日光がさえぎられ、植物プランクトンの増殖が抑制されたことが考えられます。
