# 手賀沼北千葉導水一部停止時における水質変動について

星野武司 品川知則 勝見大介 藤井稔彦 横山智子

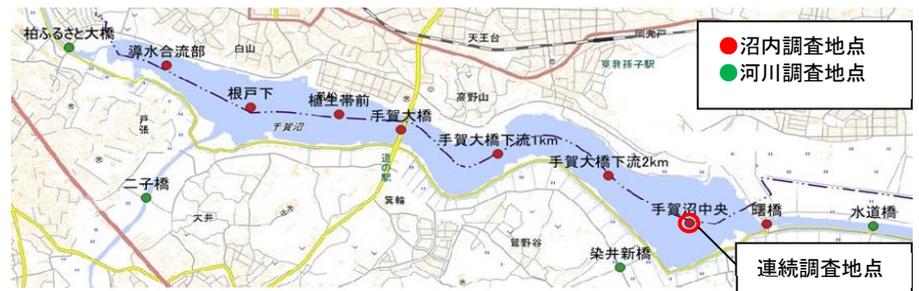
### 2・2 調査地点（図 1）

水質・流況連続調査；手賀沼中央

沼内水質分布調査；手賀沼内 8 地点

流出入河川調査；流出入河川 4 地点

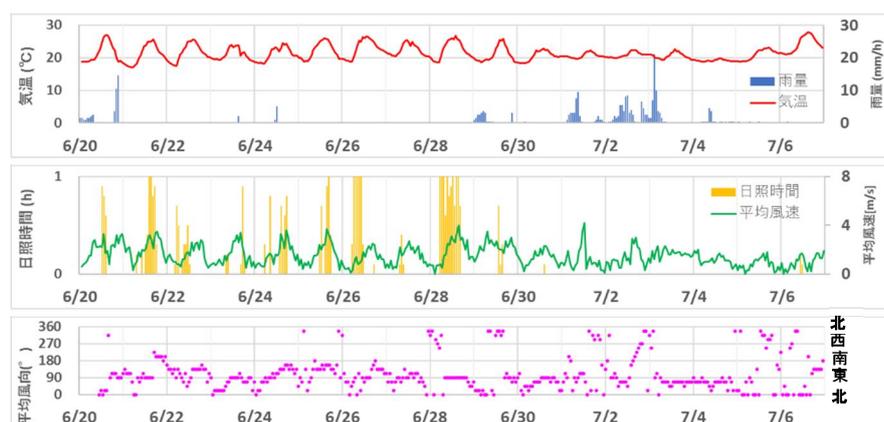
図2 我孫子アメダス気象データ

調査期間中である6月23日～7月6日の降水量の日量は、6月24日に6mm、6月29日に22mm、7月1日～7月3日に断続的に合計153mm、7月4日に14mmであった。調査の前半（6月23日～6月28日）は比較的降雨が少ない一方で、調査後半については降雨が続いていた。日照時間が5時間を超えたのは、6月26日の5.7時間及び6月28日の10.7時間と調査期間中は晴天が少なかった。また調査期間中は東からの風が卓越していた。

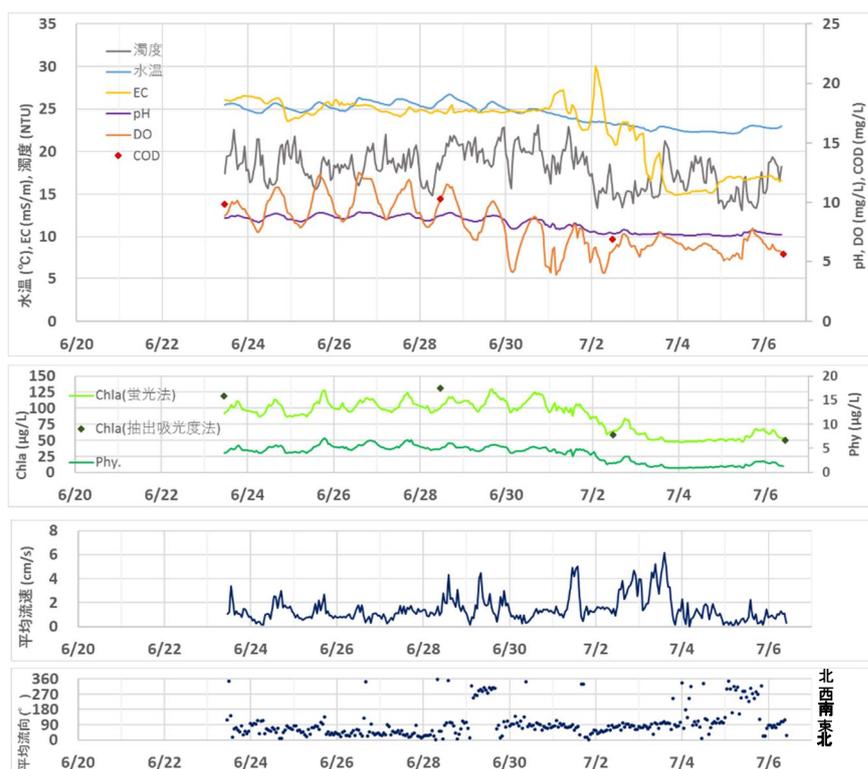
図3 手賀沼中央における水質・流況調査結果

水質については、7月1日～7月3日の大雨前後で大きく変化していた。大雨前の水温は25℃付近を示した一方で、大雨後は22℃付近まで急激に低下し、その後も調査期間中は低いままだった。この傾向は、電気伝導度、濁度及びChlaも同様であったが、DOとpHは、大雨前の6月28日前後から減少が始まっていた。これは降雨よりも前に日照時間が減少し、光合成量が減少したことによると推定された。また、降雨後の7月5日以降についても濁度、Chla等の植物プランクトン量を示す指標やDO、pH等の光合成量を示す指標は低下したままであった。

流況については、東向きの流れが卓越しており、非降雨時の流速は1cm/s程度の値であったが、降雨時は4cm/sまで上昇していた。

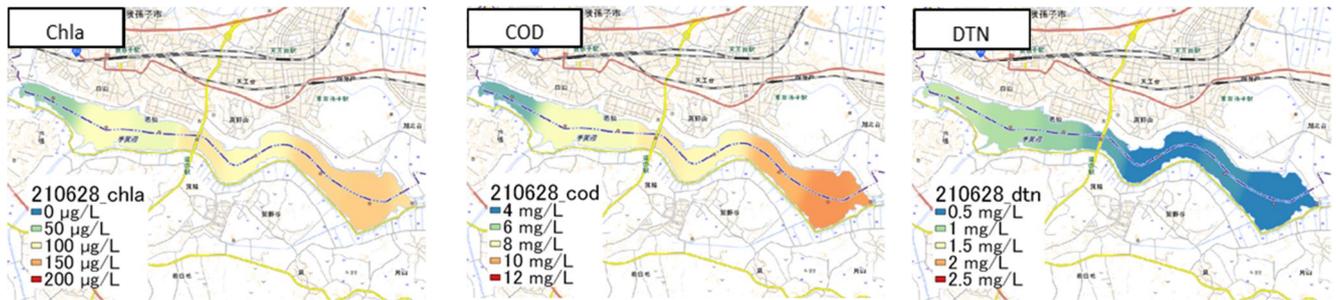
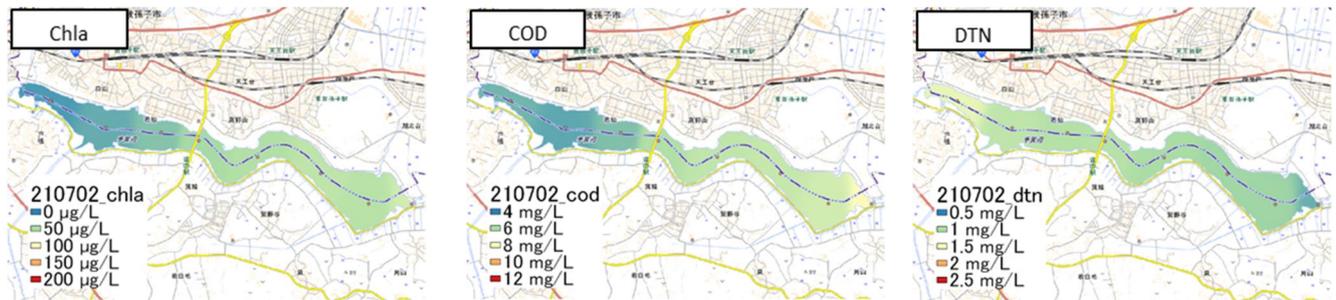
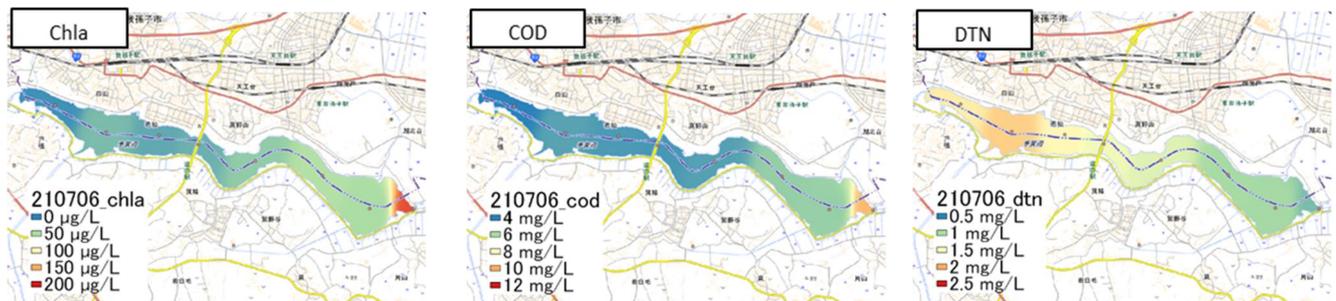
図4 手賀沼中央における水質分布調査結果

調査期間中に実施した4回の調査のうち、大雨前の6月28日、大雨中の7月2日、大雨後の7月6日の各水質項目の結果について示す。

期間中は継続して、COD及びChlaは沼西側で低く、東側で高くなる分布であった。一方で、溶溶性窒素は、沼西側で高く、東側で低くなる分布であり、逆の傾向を示していた。また、大雨中の7月2日及び大雨後の7月6日における各地点の濃度分布の変動幅は、降雨前より小さくなっていた。

また、日照時間が増加した7月6日も最下流の曙橋以外の地点ではChlaの濃度分布の変動幅は小さくなっていた。

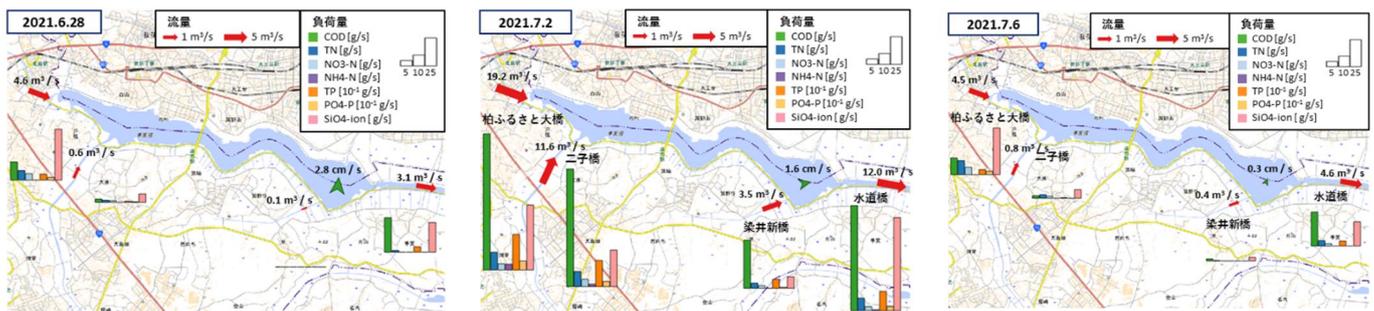
図5 流出入河川における流入及び流出負荷量

調査期間中に実施した5回の調査のうち、大雨前の6月23日、6月28日、6月30日については流出入汚濁負荷量が類似していたため、大雨前の6月28日及び大雨中の7月2日、大雨後の7月6日の流出入汚濁負荷量を図5に示す。

大雨前の6月23日、6月28日、6月30日の流量は大堀川において4~5 m<sup>3</sup>/sであり、大津川や染井入落は1 m<sup>3</sup>/s未滿であった。大雨中の7月2日の流量は、大堀川で19 m<sup>3</sup>/s、大津川11 m<sup>3</sup>/sと雨水による河川流量の増加が見られた。各河川の大雨前と大雨中の流入負荷量について、大堀川の大雨前のCODは16~20 g/sであったが、大雨中の7月2日のCODは122 g/sと増加しており、大津川や染井入落も同様の傾向を示していた。TOCのうち、DOCの割合は大堀川で大雨前に80%程度で推移しており、他の河川も同様であった。一方、大雨中は、大堀川で49%程度、大津川や染井入落で30%程度であり、懸濁態由来の比率が増加していた。

全窒素は、大堀川では大雨前は8~10 g/sであったのに対し、大雨中は16 g/sと、CODと比較して増加率が小さかった。また大雨前は硝酸態窒素が全窒素のうち50%以上を占め、アンモニア態窒素は不検出又は

20%以下であったが、大雨中は硝酸態窒素及びアンモニア態窒素はいずれも30%以上を占めており、アンモニア態窒素の割合が増加していた。この傾向は、市街地を流れる大堀川で大きく、郊外を流れる染井入落で小さかった。

全りんは、大雨前は大堀川で0.5 g/s 前後であり、りん酸態りんが全りんのうち60%程度を占めていた。一方、大雨中は大堀川で3.2 g/s、大津川で2.3 g/s と大きく増加しており、大堀川におけるりん酸態りんの割合は25%程度であった。りん酸態りんについては、他の流入河川も同程度の割合で、流出河川の測定地点(水道橋)においても22%程度を占めており、流入河川と流出河川に大きな差は見られなかった。
