九十九里浜真亀川南方における砂丘—汀線付近の地形測量の結果

(2008年～2017年)

吉田 剛 風岡 修 香川 淳

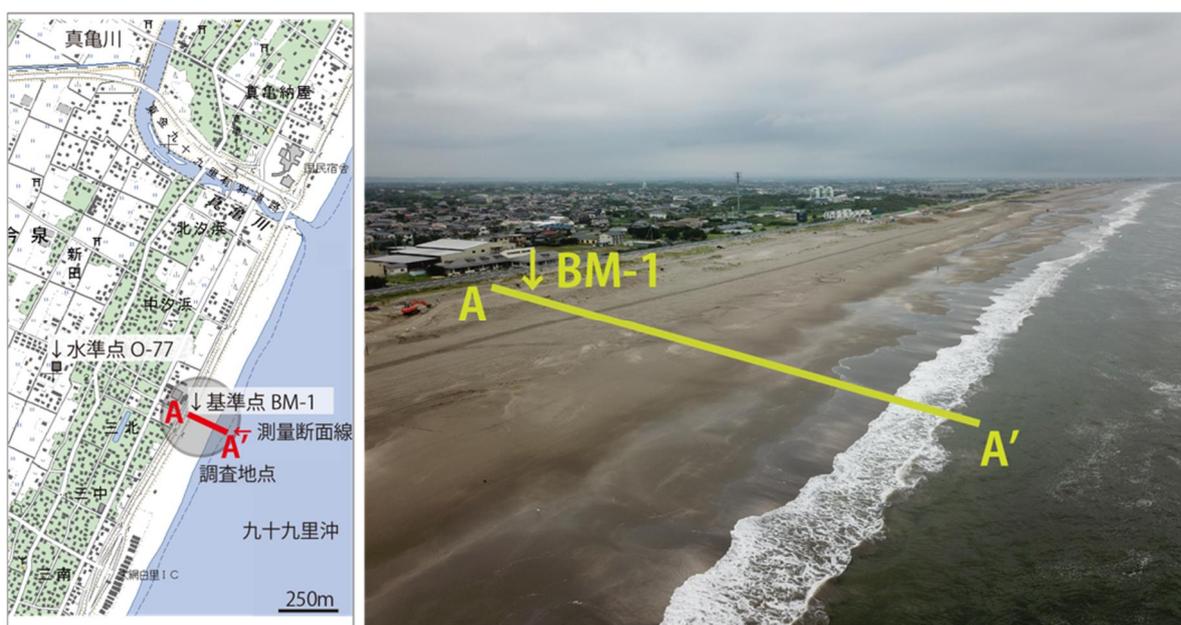
図1 九十九里浜における調査地点（左図）と測線のイメージ（右図：2020年ドローン撮影）

調査地点は南九十九里浜の真亀川河口南方である（図1）。この地点は千葉県ホームページによると、1990年～2006年の間で九十九里浜の他地域と比較し汀線の後退前進（汀線変化量）がほとんどない地点である（図2）。図2は、九十九里浜中央部の片貝漁港から九十九里浜南端の太東漁港（横軸）までの範囲で1990年～2006年の間に起こった汀線の後退・前進の距離（縦軸：汀線変化量 m）を示したものである。この期間に調査地点では汀線の前进了た距離が10 m弱であり、後退と前進はほぼ拮抗していることを示している。

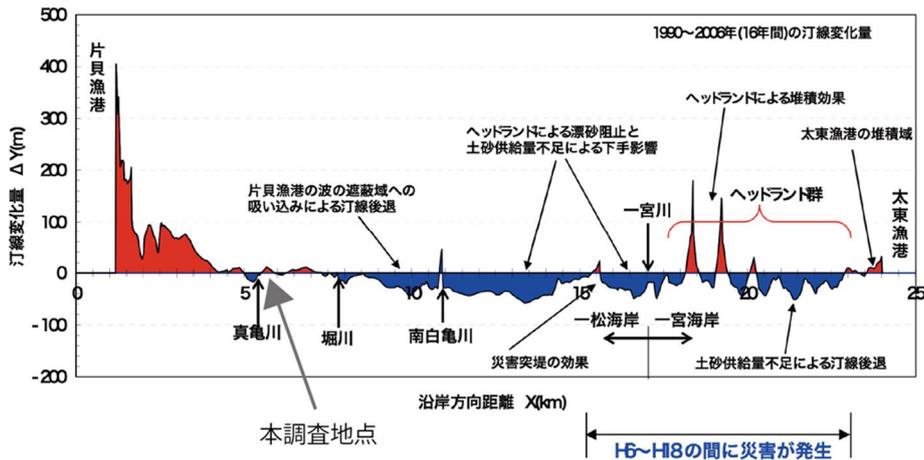
図2 南九十九里浜での近年(1990年～2006年)の汀線変化(千葉県HP引用)

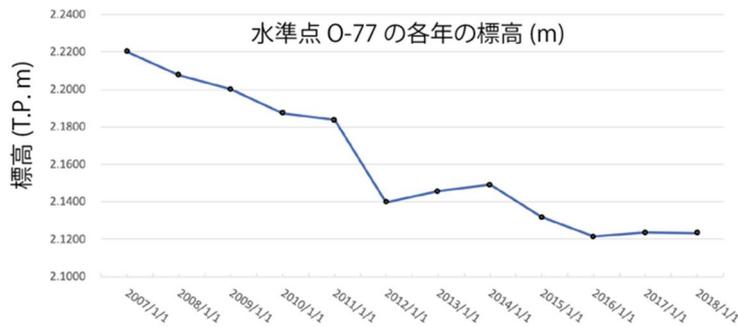
図3 水準点O-77の各年標高(位置は図1参照)

長い測線をとることのできる大潮の干潮時に、地形測量を2008年～2017年の間に26回行った。測量機器はトータルステーション・オートレベル・巻き尺を使用した。地形測量では、砂丘上に基準点BM-1を設置し、BM-1から汀線付近までの測線上(A-A線)について、BM-1と地表面との比高を求めた。また、この測量した結果を標高換算するため、2008年にBM-1と最寄りの水準点O-77との比高を求めた。ここで測量した比高(2.28 m)を各年で変動するO-77の標高に加え、これを各年のBM-1標高とした。

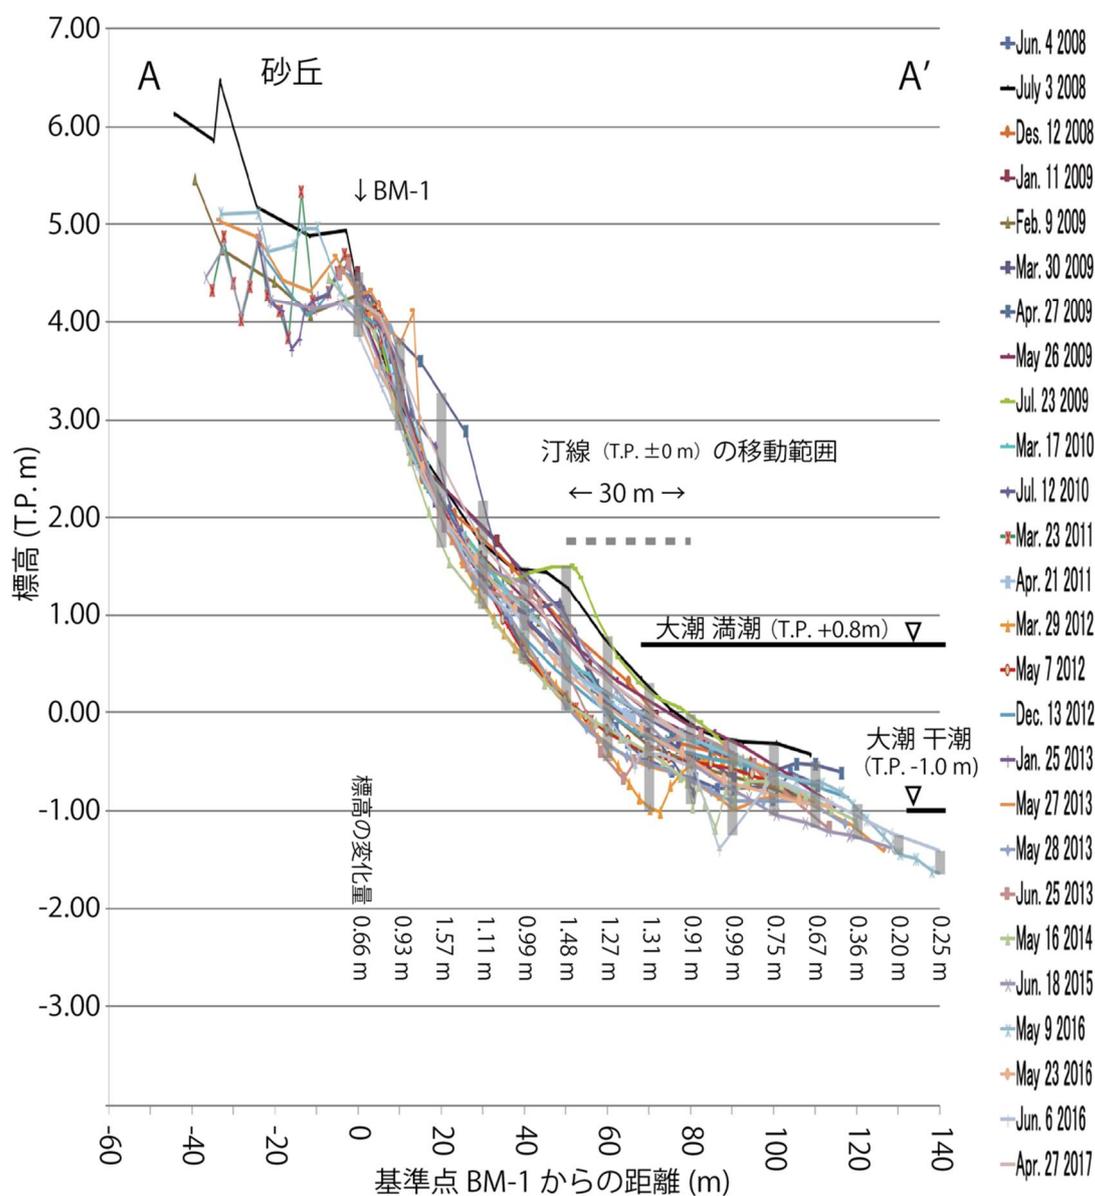
各測量日のA-A線上(横軸)の地形を標高(縦軸)で表し、調査期間26回分の結果を重ね合わせた(図4)。地表面の標高が比較的高い日は2008年6月4日、2008年7月3日、2009年7月23日であり、比較的低い日は2011年3月23日、2012年3月29日、2014年5月16日であった。

図4で鉛直方向の変化をみると、BM-1から距離10mごとの地点の最低標高と最高標高を記録した測量日の標高差(標高変化量)を求め灰色縦線で示した結果、変化量が最も大きい地点はBM-1から20m地点であり変化量1.57mであった。また、最も小さい変化量は130m地点であった。距離10m～90mの区間の標高変化量は0.9m～1.5mであり、距離100mから120mにかけて変化量が0.75mから0.36mへと小さくなる。

図4 砂丘—汀線付近までの地表標高(m)とその変化の幅

続いて水平方向(砂丘—汀線方向)の変化について見ると、標高T.P. ±0mの地表面(砂浜)と海面とが

接する線が汀線であるが、図4の重ね合わせた地形と標高0mが重なる水平方向の範囲は30mであり、この区間で汀線が前進後退したことがわかる。
