2011年東北地方太平洋沖地震時の液状化－流動化現象がみられた東京湾岸埋立地における液状化－流動化層準：地震後沈下が継続している浦安市内での調査結果

1 目的

2 調査地の沈下の被害状況と調査方法

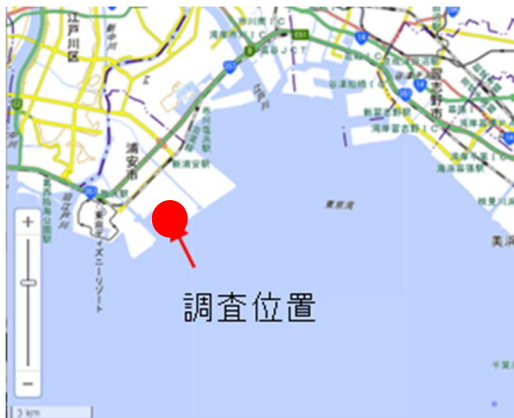
図1 調査地の位置図（地理院地図に加筆）

2011年3月11日に発生した東北地方太平洋沖地震（以下「太平洋沖地震」という。）とその余震の際、東京湾岸埋立地の北部では直径百～数百 m の規模で、斑状に液状化－流動化に伴う地盤の沈下が多数発生した¹⁾。この中には、被害から10年経た現在でも地盤の沈下が継続し、地表の変形が進んでいる部分が存在する。その中の浦安市高洲9丁目にて（図1）地質調査を行った結果を以下に述べる。なお、以下の記述の一部は風岡ほか²⁾に修正・加筆したものである。

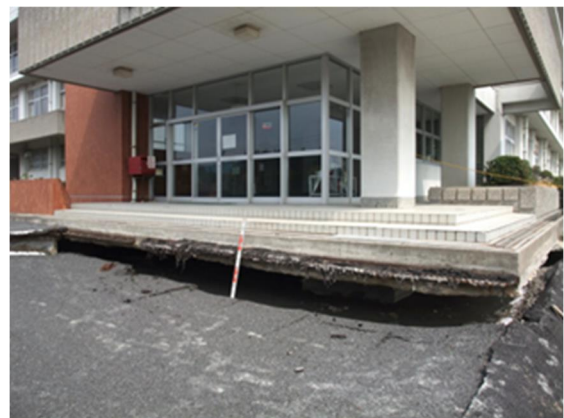
調査地付近では、太平洋沖地震直後2011年3月～4月の環境研究センターの調査によれば、液状化－流動化に伴い鉄筋コンクリート構造物の周囲では45～80cmの抜け上がりがみられていた（図2）¹⁾。レーザーの時系列航空写真³⁾によれば、2012年4月には敷地全体は平らに補修されたが、2016年12月には再び抜け上がりがみられるようになった。2022年3月には、抜け上がりが約20cmにも及んでいる（図3、図4）。

図2 地震直後の構造物の入り口付近の被害状況。
