九十九里平野中部における上ガスの発生状況 —九十九里町南部および東金市南東部における上ガス分布—

風岡 修 小島隆宏

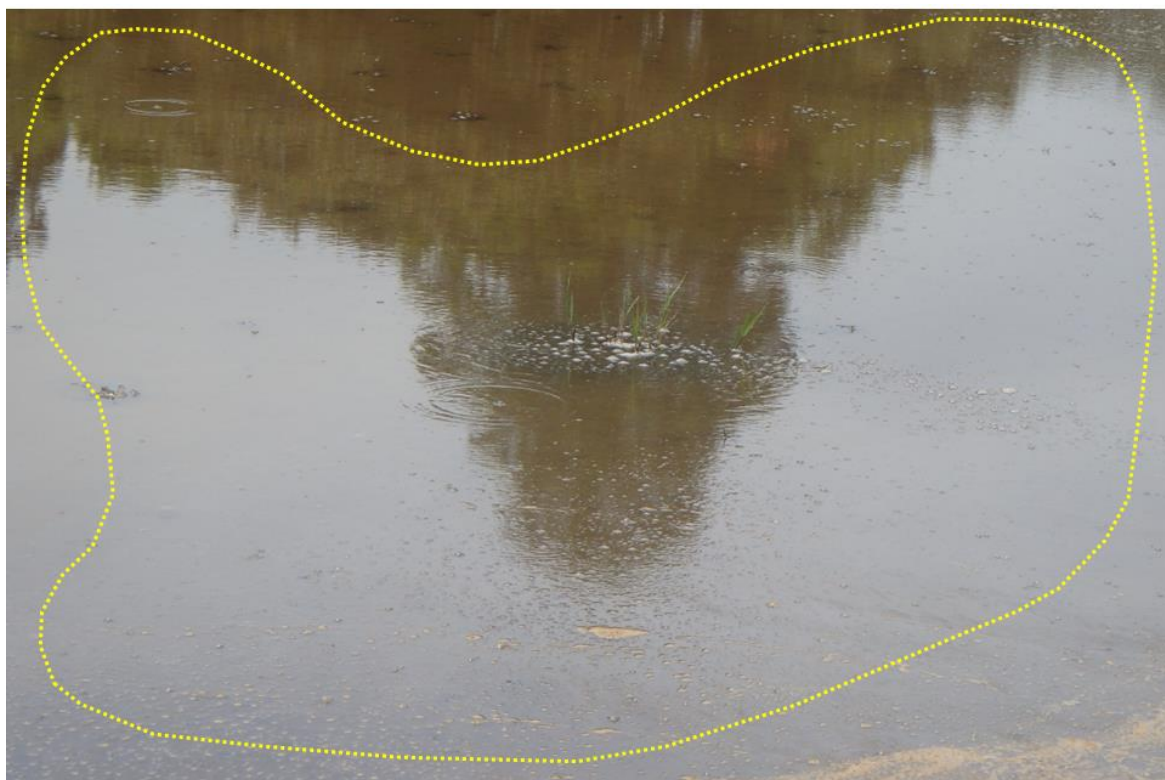
九十九里町真亀下地区では、数 m^2 や数十 m^2 の広がりをもつ A1 タイプや A2 タイプ (図 4) が複数みられる。

図 4 九十九里町真亀下地区にみられるガス噴出状況。写真の黄色の点線内にみられる気泡や波紋はガス噴出による。A1タイプ、A2タイプが数十 m^2 の広がりをもつ。2021年5月8日撮影。北緯 35 度 30 分 32 秒、東経 140 度 25 分 23 秒。

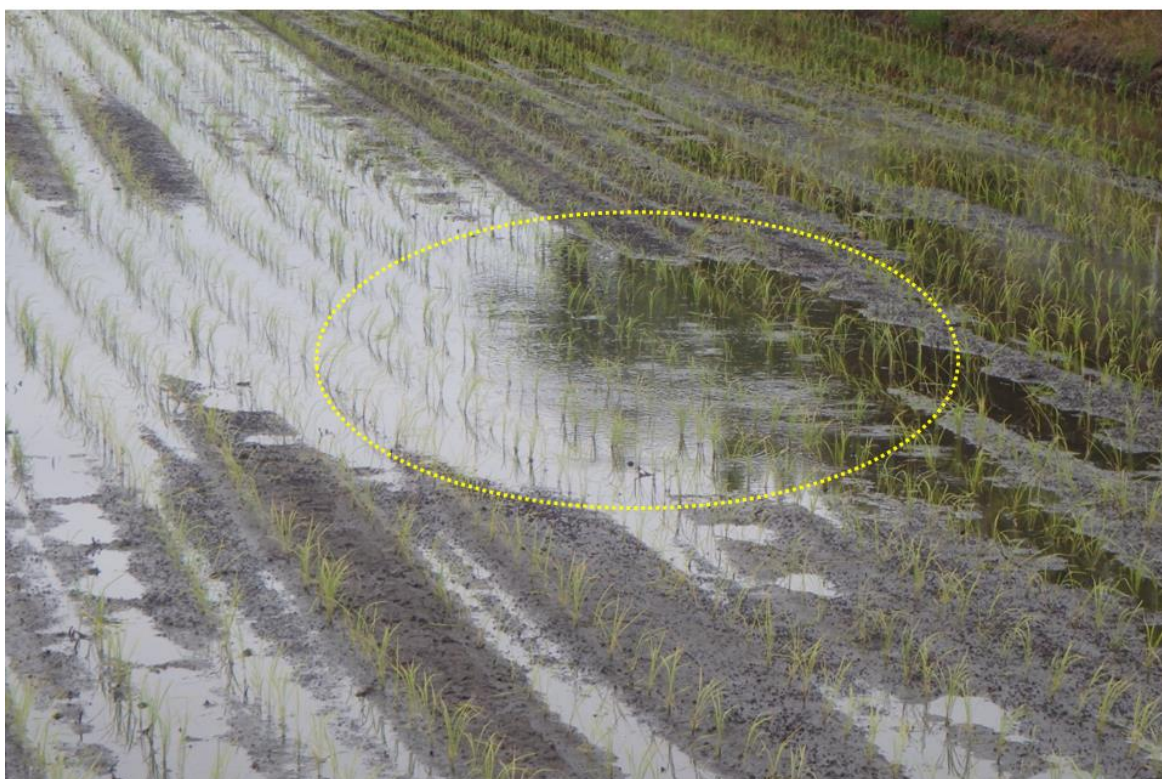
九十九里町西野地区では、数 m^2 の広がりをもつ A1 タイプ、A2 タイプ、及びこれらが混在し数十 m^2 の広がりをもつもの、A1 タイプと A2 タイプが混在し A3 タイプを伴う数十 m^2 の広がりをもつ (図 5) ものがみられる。

図 5 九十九里町西野地区でみられるガス噴出。写真の黄色の点線内の波紋はガス噴出による。この数 m^2 の広がりをもつ A3タイプの周囲には A1タイプが数十 m^2 の広がりをもつ。2021年5月11日撮影。北緯 35 度 31 分 34 秒、東経 140 度 24 分 28 秒。

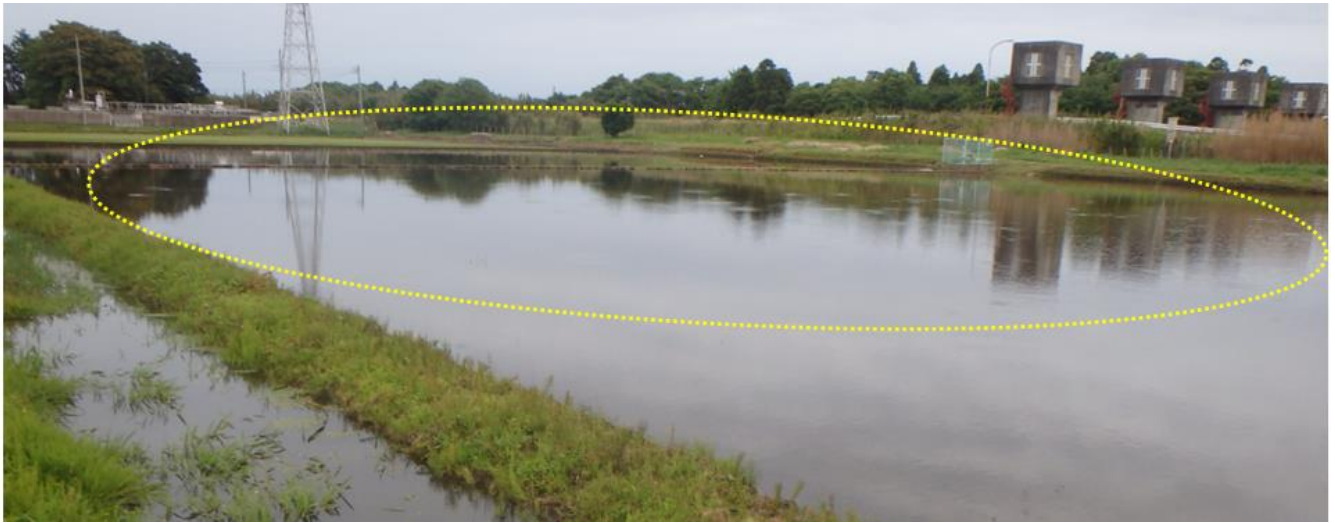
図8 九十九里町西野南東地区でみられるガス噴出。写真の黄色の点線内にはガス噴出による波紋が多数みられる。A1タイプが数百 m^2 の広がりをもつ。2021年5月11日撮影。北緯35度31分10秒、東経140度24分40秒。

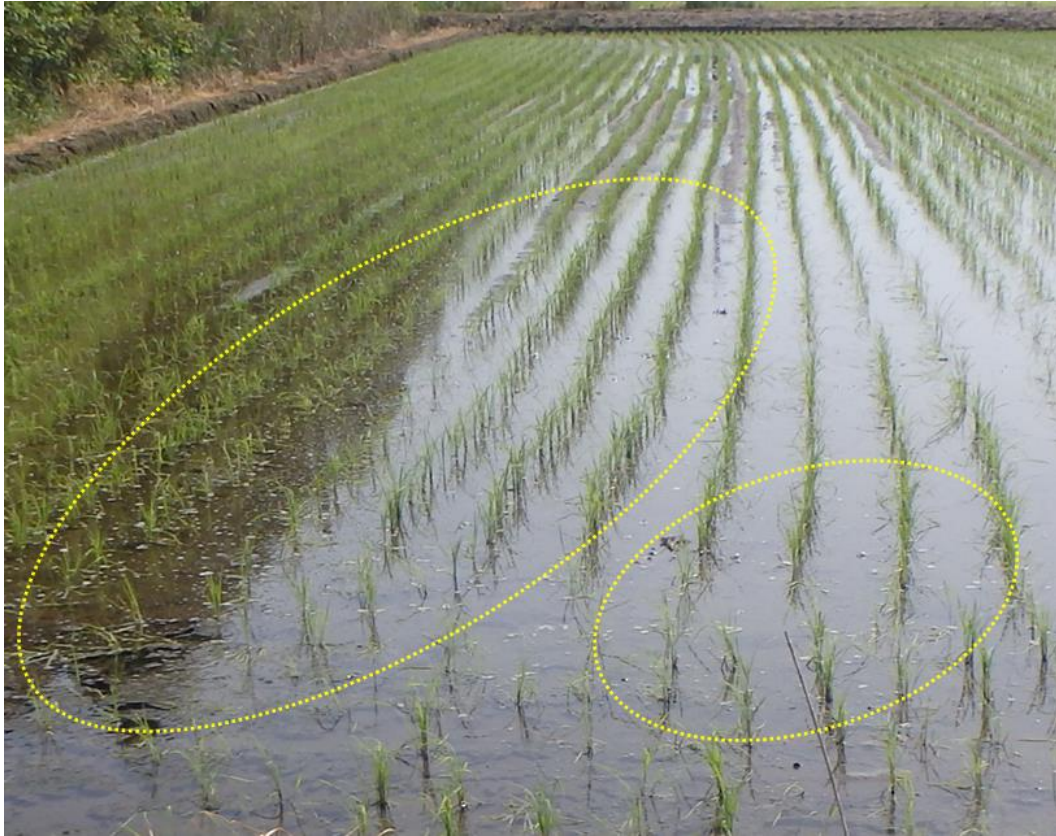
九十九里町栗生岡地区では、数十 m^2 の広がりをもつ A1 タイプ、A2 タイプ及びこれらの混在したものが複数みられる (図 10)。

図 10 九十九里町粟生岡地区にみられるガス噴出。写真のそれぞれの黄色の点線内には複数のガスの気泡がみられる。A1 タイプ、A2 タイプが混在し数十 m^2 及び数 m^2 の広がりをもつものが並んでいる。2021 年 5 月 14 日撮影。北緯 35 度 31 分 29 秒、東経 140 度 25 分 35 秒。

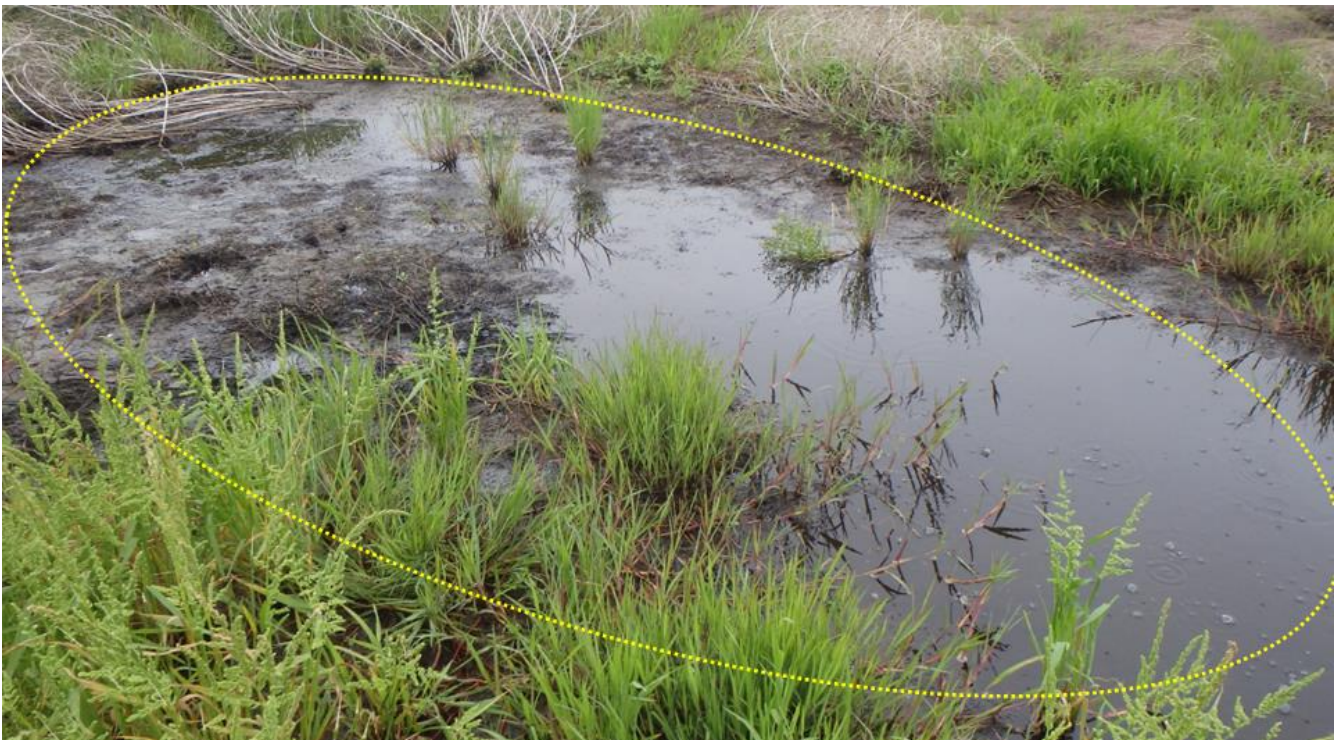
九十九里町関下地区では、数十 m^2 の広がりをもつ A1 タイプ、A2 タイプ、A3 タイプ及びこれらの混在したものが複数みられる (図 11, 12)。

図 11 東金市関下地区でみられるガス噴出。写真の黄色の点線内にはガス噴出によるの多数の気泡がみられる。A1 タイプ、A3 タイプが混在し、数十 m^2 の広がりをもつ。2021 年 5 月 18 日撮影。北緯 35 度 31 分 52 秒、東経 140 度 25 分 20 秒。

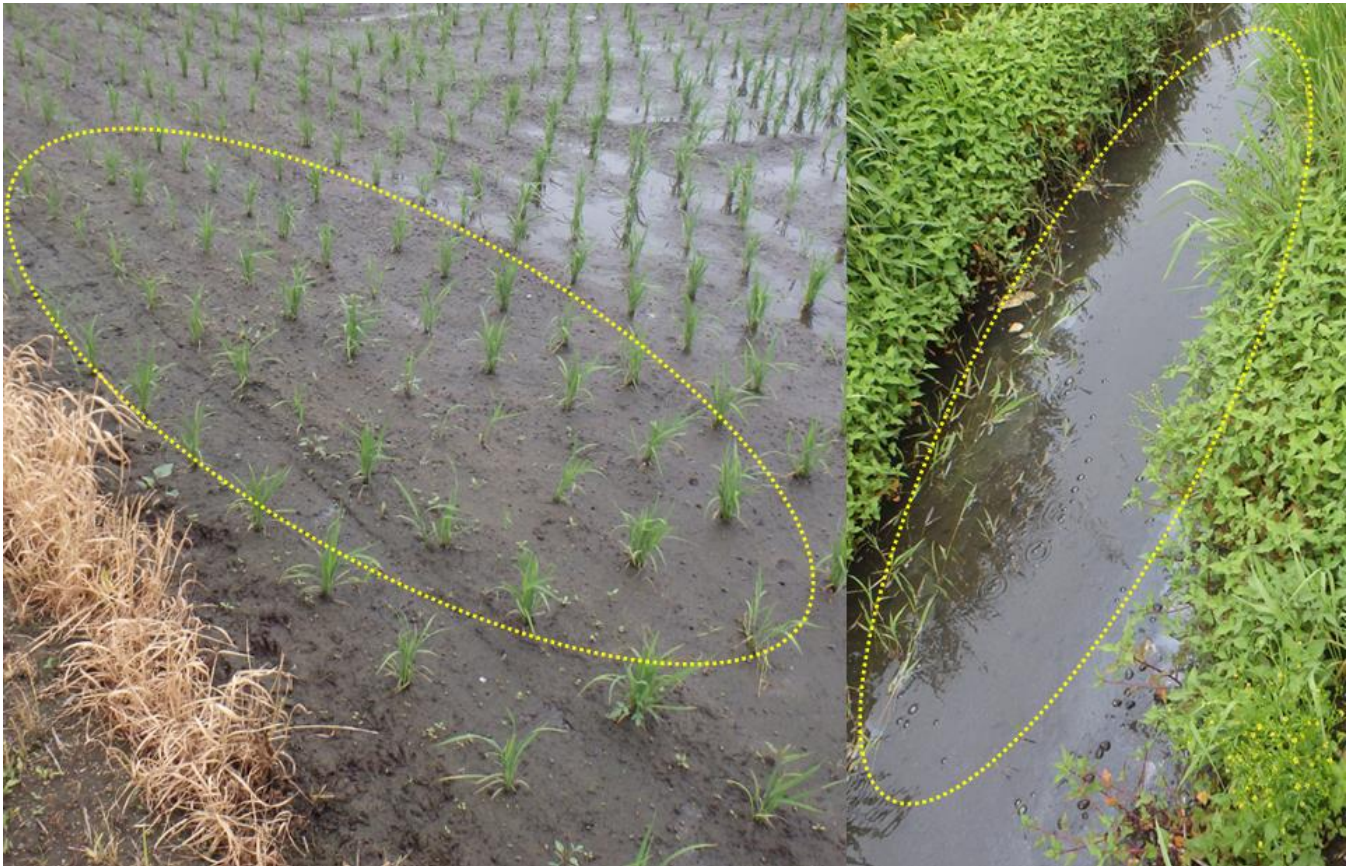
図 12 東金市関下地区に見られる数十 m² の広がりをもつガス噴出。左写真の黄色の点線内には水田表面に多数のガス噴出孔がみられ A1 タイプ, A3 タイプが混在する。右写真は、左写真の水田脇の水路内におけるガス噴出状況で、A1 タイプ, A3 タイプが混在する。2021 年 5 月 18 日撮影。北緯 35 度 31 分 54 秒、東経 140 度 24 分 22 秒。

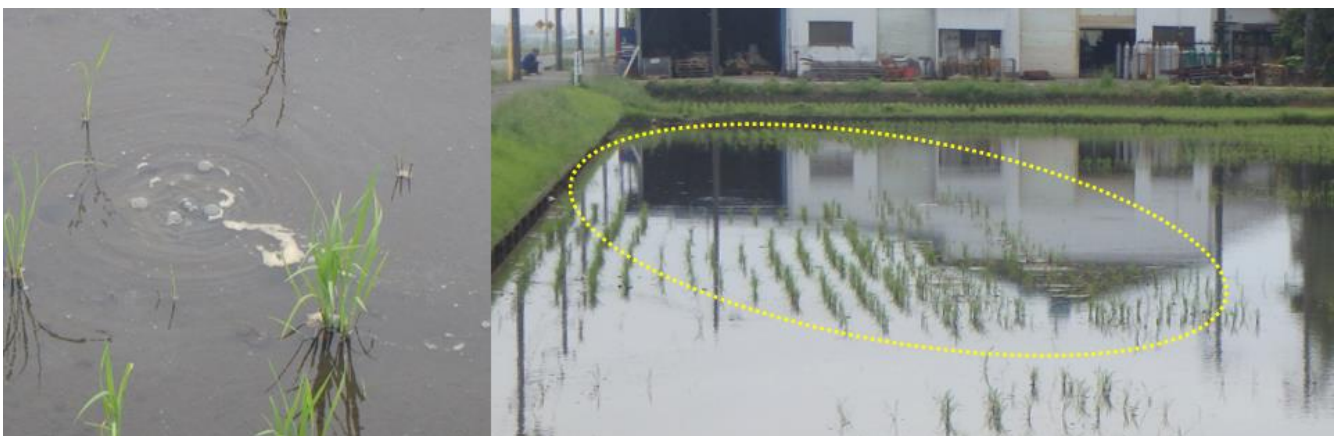
東金市荒生地区では、数 m^2 の広がりをもつ A1 タイプ、A2 タイプ、A3 タイプ及びこれらの混在したものが多数みられる中、数十 m^2 の広がりをもつ A1 タイプが複数みられる (図 13)。

図 13 東金市荒生地区でみられるガス噴出。右写真の黄色の点線内にはガス噴出による波紋がみられ、A1 タイプが数十 m² の広がりをもつ。この延長上の左の道路の反対側の水田には左写真の小規模な A3 タイプがみられる。2021 年 5 月 20 日撮影。北緯 35 度 32 分 14 秒、東経 140 度 24 分 54 秒。

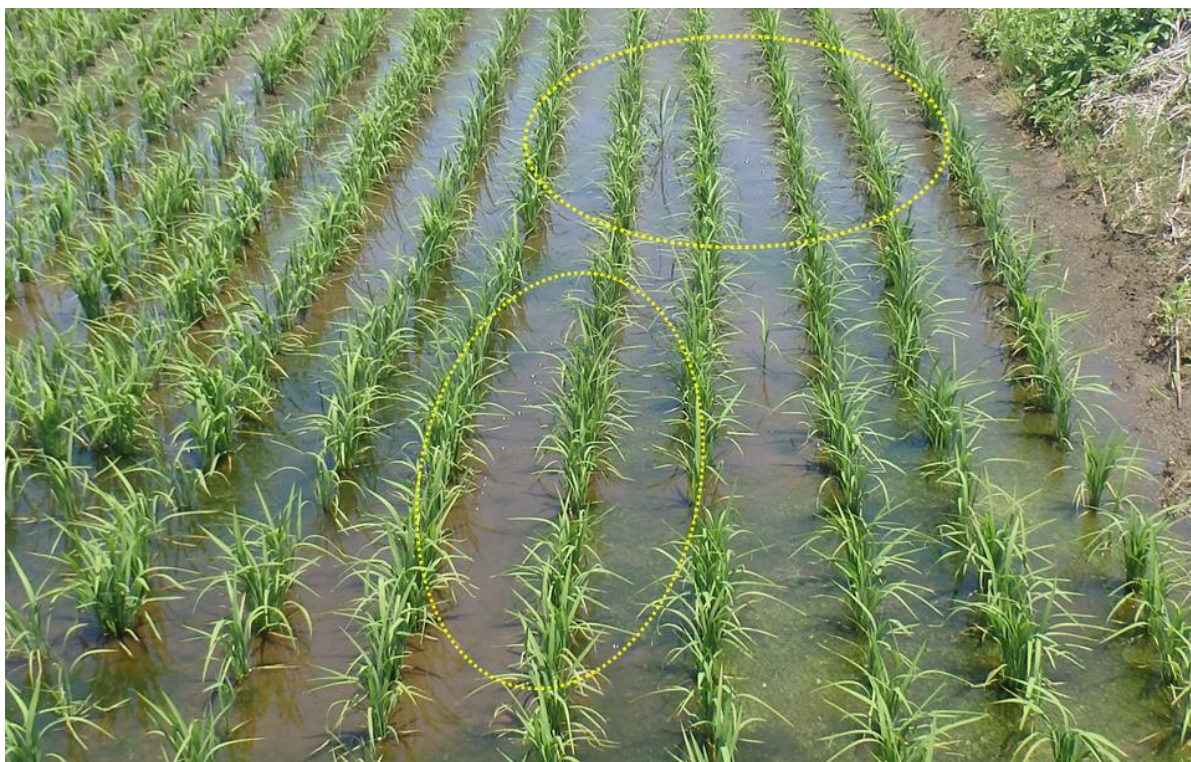
九十九里町北増地区では、数 m^2 の広がりをもつ A1 タイプ、A2 タイプ及びこれらの混在したものが多数みられる中、数十 m^2 の広がりをもつ A1 タイプないし A1 タイプと A2 タイプの混合したものが (図 14) 複数みられる。

図 14 九十九里町北増地区でみられるガス噴出。写真の黄色の点線内には、ガス噴出による気泡がみられ、それぞれ数 m^2 の広がりをもつ A2 タイプ。この周囲には A1 タイプが数十 m^2 規模の広がりをもつ。2021 年 5 月 23 日撮影。北緯 35 度 31 分 51 秒、東経 140 度 25 分 57 秒。

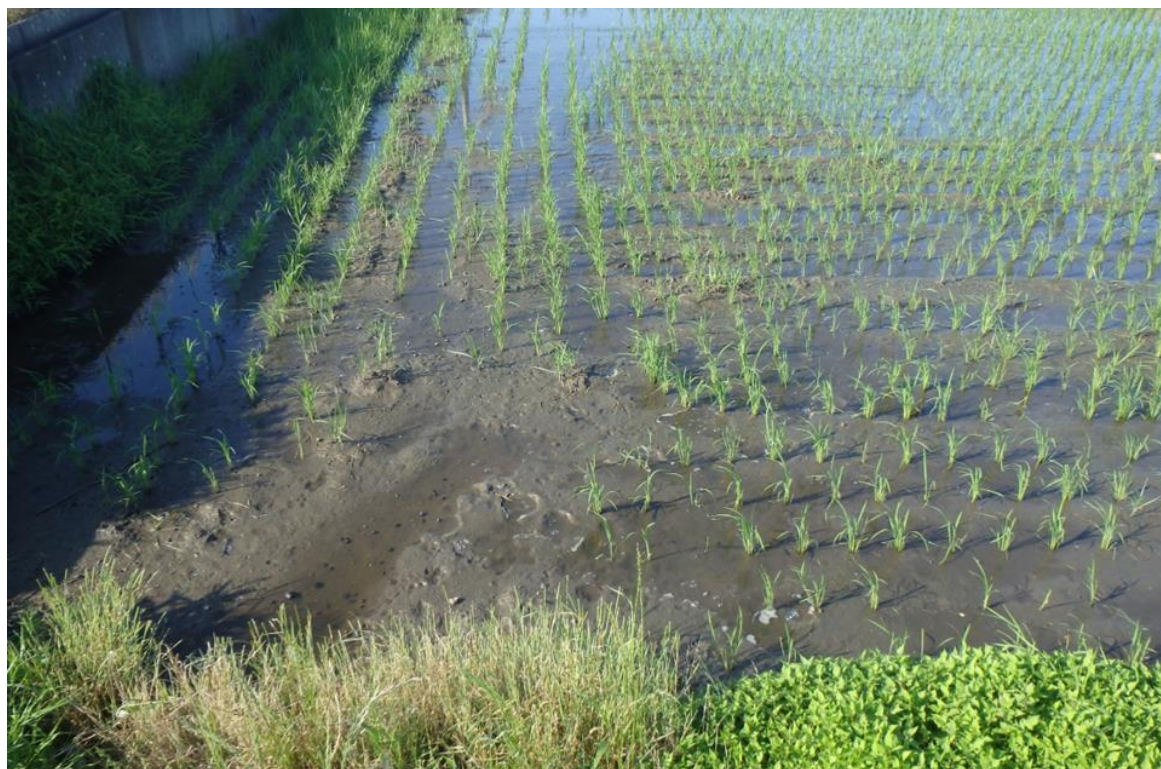
九十九里町中里・前里・高畑地区では、数 m^2 ないし数十 m^2 の広がりをもつ A1 が多数みられる中、数十 m^2 の広がりをもつ A1 タイプ、A2 タイプ、A3 タイプ、A4 タイプの混在したものが複数みられる (図 15, 16, 17, 18)。

図 15 九十九里町中里地区にみられる数十 m^2 の広がりをもつ A2 タイプと A4 タイプが混在するガス噴出。写真の左下には複数のクレーターがみられ、この中にはガスの気泡を伴っているものもみられる。2021 年 5 月 31 日撮影。北緯 35 度 32 分 23 秒、東経 140 度 25 分 43 秒。

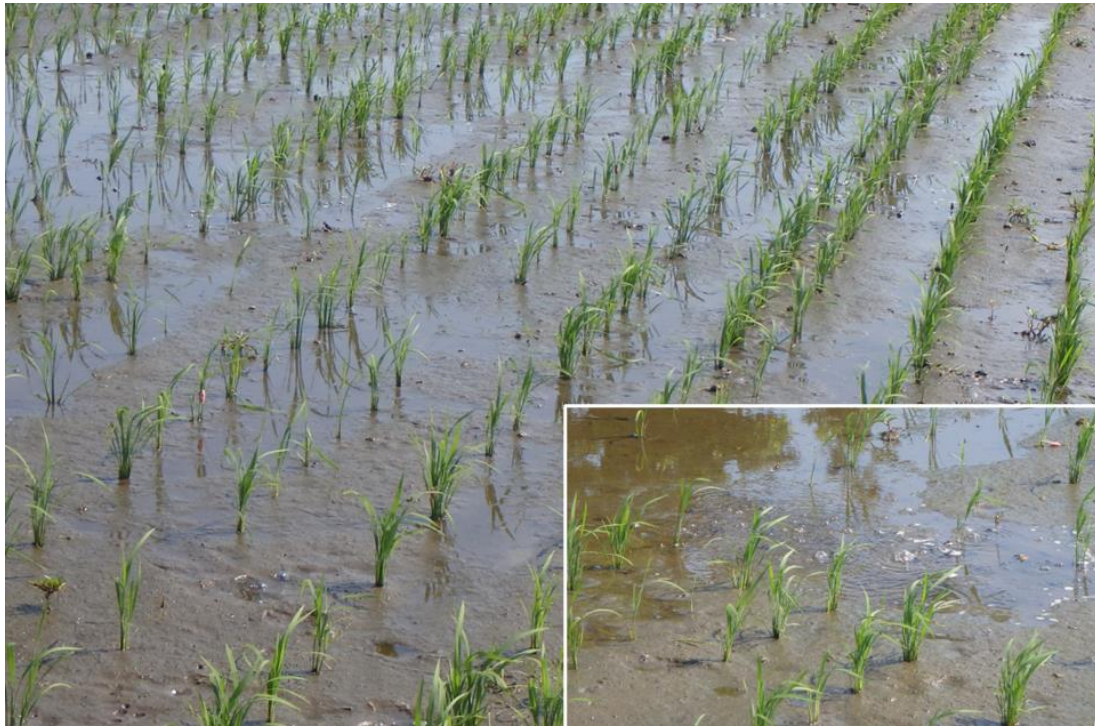
図 16 九十九里町中里・前里・高畑地区にみられる A3 タイプと A4 タイプが混在するガス噴出。左上写真は、稲の間に複数の小さなクレーターがみられる。クレーターの中にはガスが噴出し気泡が出ているものもみられる。水深が数 cm ある部分が右下の写真で、クレーターからガスが連続的に出ていることがわかる。この水田ではこのような数百 m²の広がりをもつガス噴出が複数みられる。2021 年 5 月 31 日撮影。北緯 35 度 32 分 28 秒、東経 140 度 25 分 53 秒。

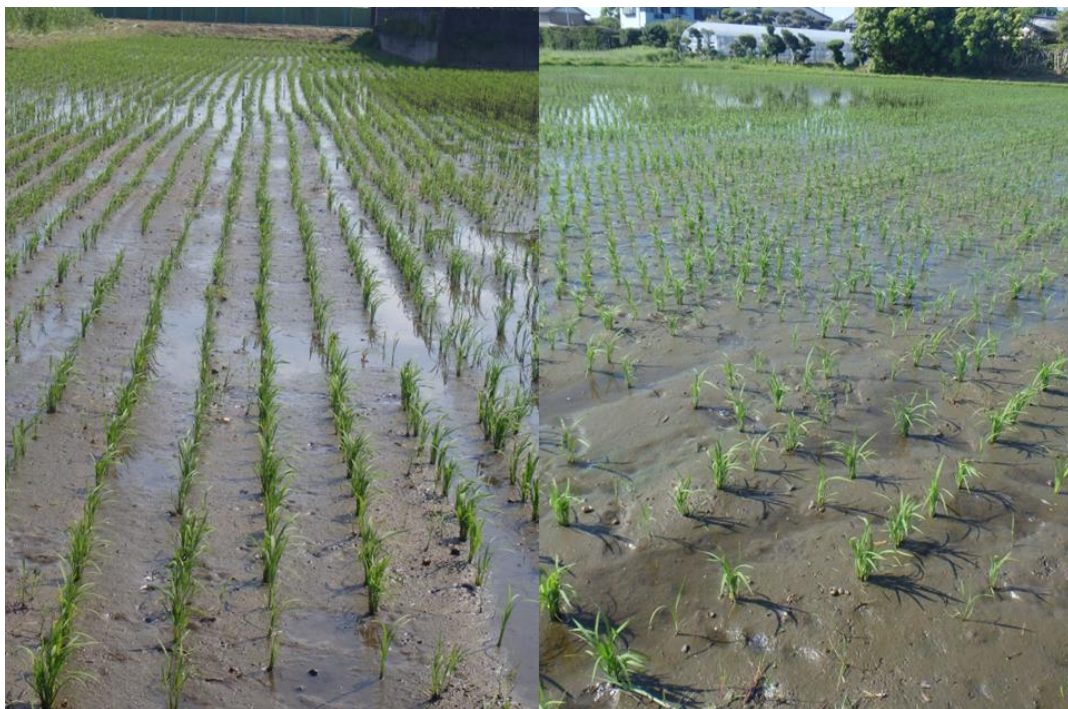
図 17 九十九里町中里・前里・高畑地区にみられる A3 タイプと A4 タイプの混在するガス噴出。左右の写真には稲の間に複数の小さなクレーターがみられる。クレーターの中にはガスが噴出し、気泡が出ているものもみられる。水深が数 cm ある部分ではクレーターからガスが連続的に出ていることがわかる。この水田ではこのような数百 m²の広がりをもつガス噴出部分が複数みられる。2021 年 5 月 31 日撮影。北緯 35 度 32 分 28 秒、東経 140 度 25 分 53 秒。

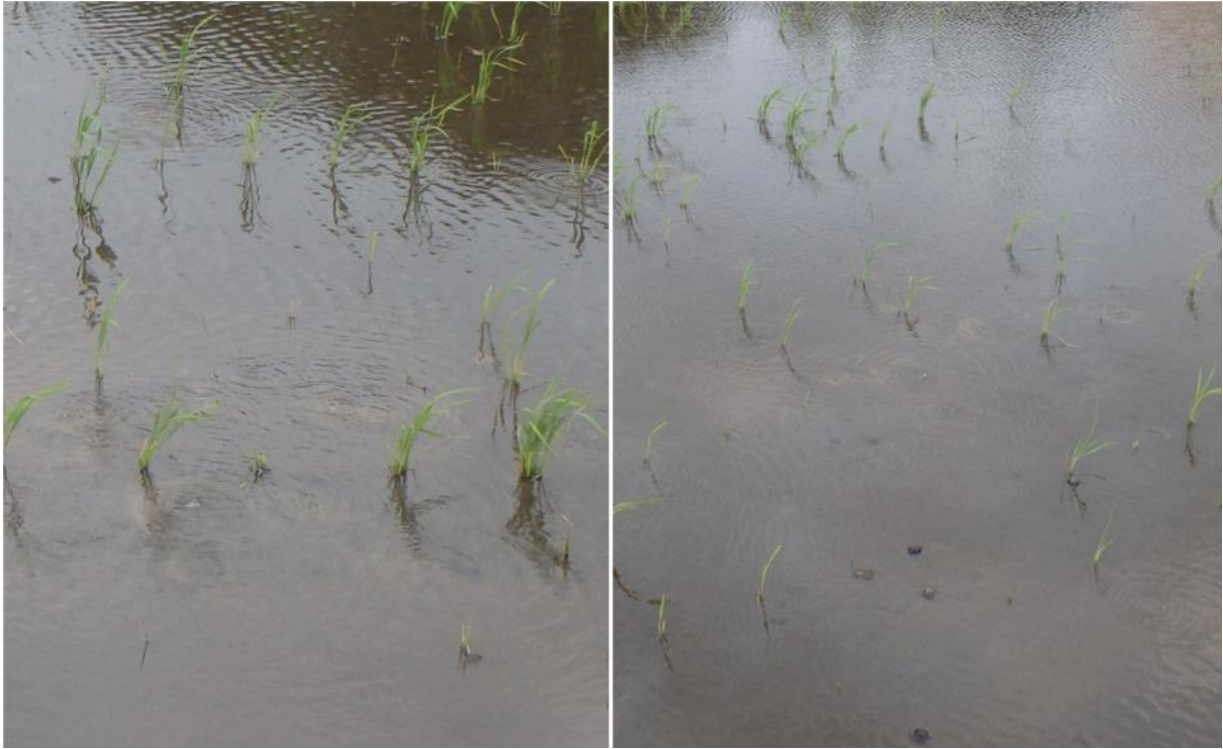
図 18 九十九里町中里・前里・高畑地区にみられる A1 タイプ、A2 タイプ、A4 タイプの混在するガス噴出。左写真の中央部には数 m^2 の広がりをもつ A4 タイプの複数のガス噴出がみられる。右写真の中央部には A1 タイプ、A2 タイプ、A4 タイプが混在するガス噴出がみられる。2021 年 5 月 30 日撮影。北緯 35 度 32 分 39 秒、東経 140 度 26 分 0 秒。

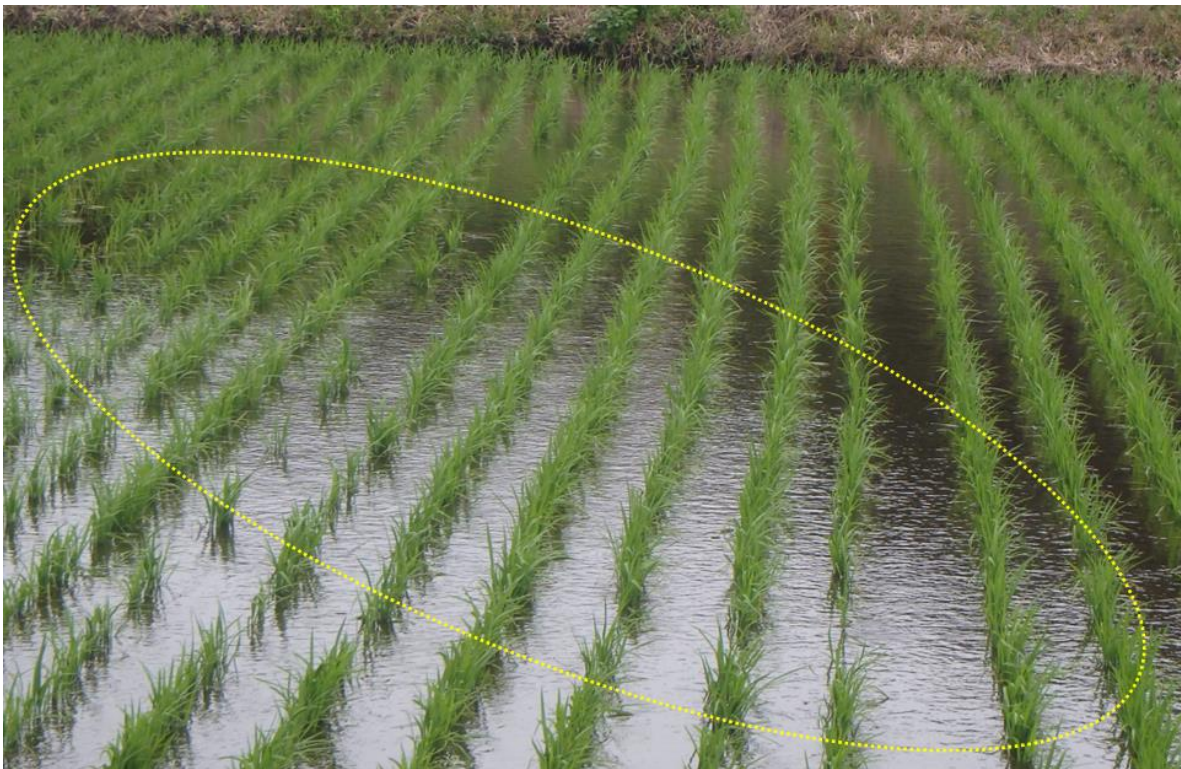
東金市薄島地区では、数 m^2 の広がりをもつ A1 や数十 m^2 の広がりをもつ A1 タイプ、A2 タイプ及びこれらの混在したものが複数みられる (図 21)。

図 21 東金市薄島地区におけるガス噴出。写真の黄色の点線内にはガス噴出による波紋や気泡がみられる。約百 m^2 の広がりの中に A1 タイプと A2 タイプが混在する。2021 年 5 月 29 日撮影。北緯 35 度 32 分 39 秒、東経 140 度 24 分 32 秒。

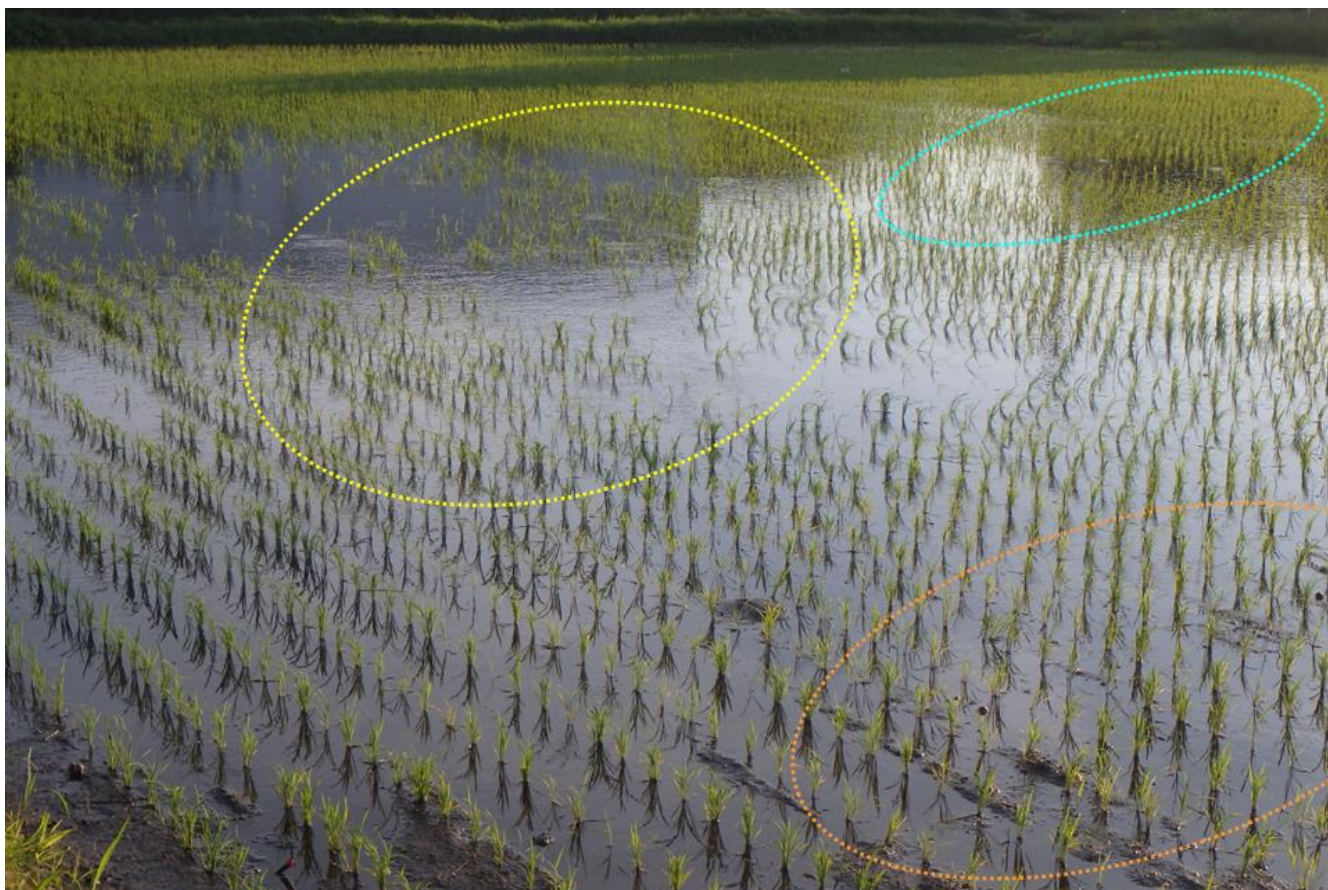
東金市広瀬南東地区では、数 m^2 の広がりをもつ A1 タイプ、A2 タイプ及びこれらの混在したものが多数みられる。南部に数十 m^2 の広がりをもつ A1 タイプ、A2 タイプ、A3 タイプ、A4 タイプの混在したものが複数みられる (図 22)。

図 22 東金市広瀬南東地区にみられるガス噴出。写真の黄色・水色・オレンジ色の点線内にはガス噴出による気泡や波紋がみられる。黄色の点線内は約 60m²の広がりをもち A2 タイプと A4 タイプが混在する。水色の点線内は約百 m²の広がりをもつ A1 タイプ。オレンジ色の点線内は約 200m²の広がりをもち A1 タイプ、A2 タイプ、A4 タイプが混在する。2021 年 5 月 29 日撮影。北緯 35 度 31 分 59 秒、東経 140 度 23 分 44 秒。

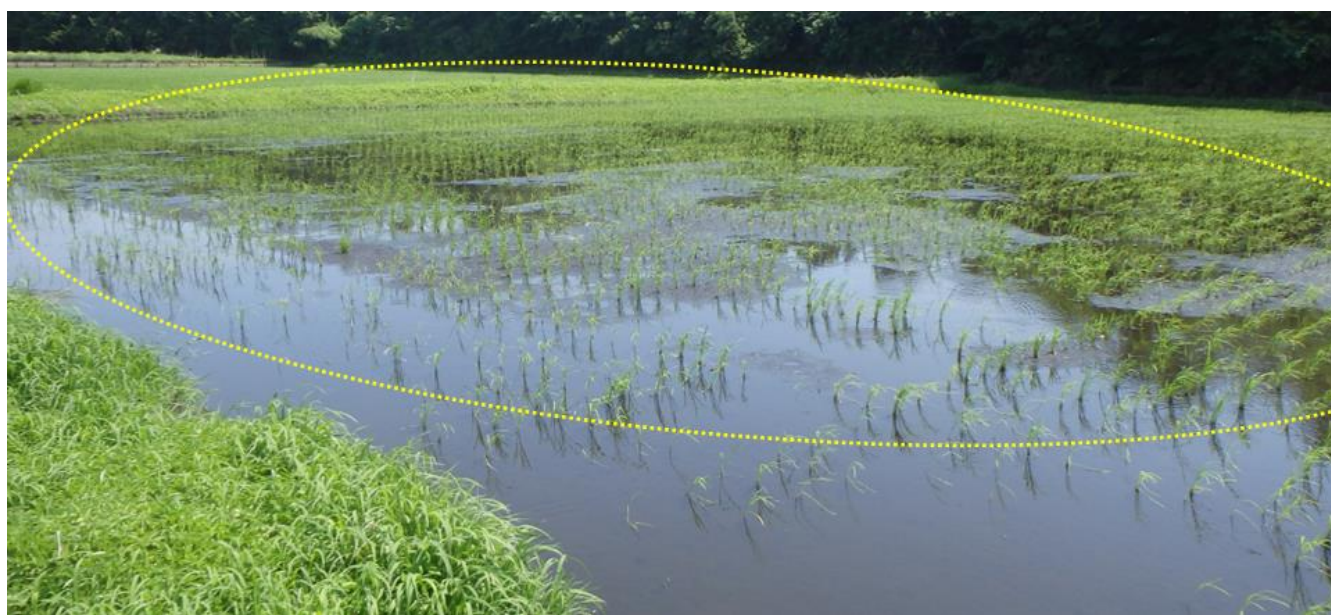
東金市広瀬 f 地区では、数十 m^2 の広がりをもつ A1 タイプや A2 タイプが複数、約百 m^2 の広がりをもつ A1 タイプ、A2 タイプ、A3 タイプ、A4 タイプの混在したものが複数みられる (図 23a・b)。

図 23 東金市広瀬 f 地区におけるガス噴出。写真の黄色の点線内にはガス噴出による波紋が多数みられる。A1 タイプ、A2 タイプ、A3 タイプ、A4 タイプが混在し、数百 m²規模の広がりをもつ。2021 年 5 月 25 日撮影。北緯 35 度 32 分 19 秒、東経 140 度 23 分 27 秒。

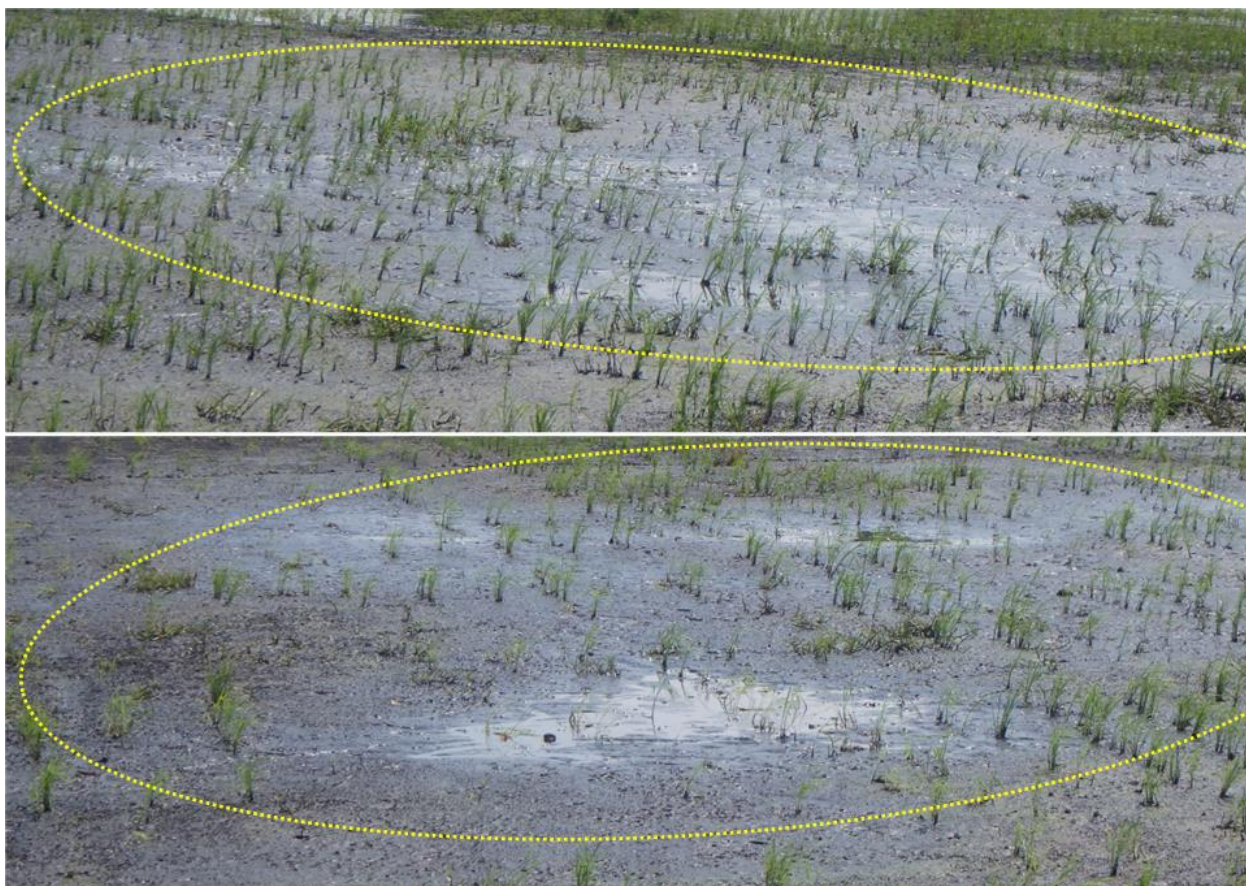
図 24 東金市広瀬 e 地区におけるガス噴出。写真の黄色の点線内には多数のガスの気泡がみられる。数百 m^2 規模の広がりをもち A1 タイプ、A2 タイプ、A3 タイプ、A4 タイプが混在する。2021 年 5 月 25 日撮影。北緯 35 度 32 分 24 秒、東経 140 度 23 分 31 秒。

東金市広瀬 e 地区では、数 m^2 の広がりをもつ A1 タイプ、A2 タイプ、A3 タイプ及びこれらの混在したものが多数みられる中、数十 m^2 ないし数百 m^2 の広がりをもつ A1 タイプ、A2 タイプ、A3 タイプ、A4 タイプの混在したものがみられる (図 24)。

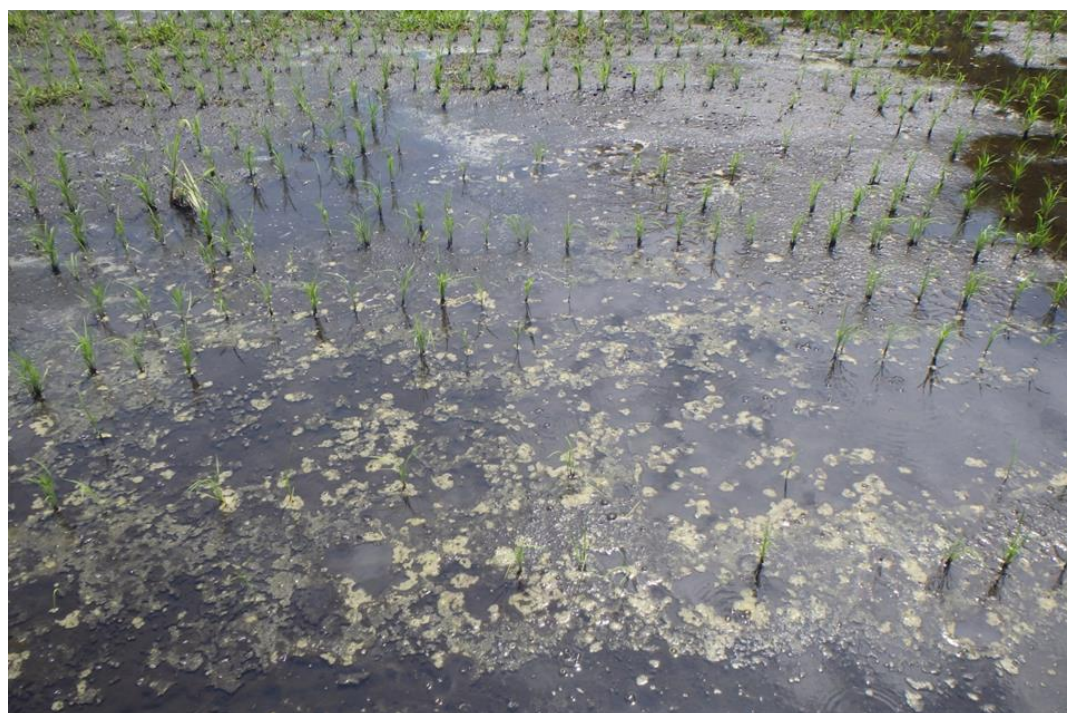
図 25 東金市広瀬 d 地区でのガス噴出。写真全体に多数のガスの気泡がみられる。数十 m^2 の広がりをもち A1 タイプ、A2 タイプ、A3 タイプ、A4 タイプが混在する。2021 年 5 月 24 日撮影。北緯 35 度 32 分 43 秒、東経 140 度 25 分 11 秒。

東金市広瀬 d 地区では、数 m^2 の広がりをもつ A1 タイプ、A2 タイプ及びこれらの混在したものが多数みられる中、数十 m^2 の広がりをもつ A1 タイプ、A2 タイプ、A3 タイプ、A4 タイプの混在したものがみられる (図 25)。

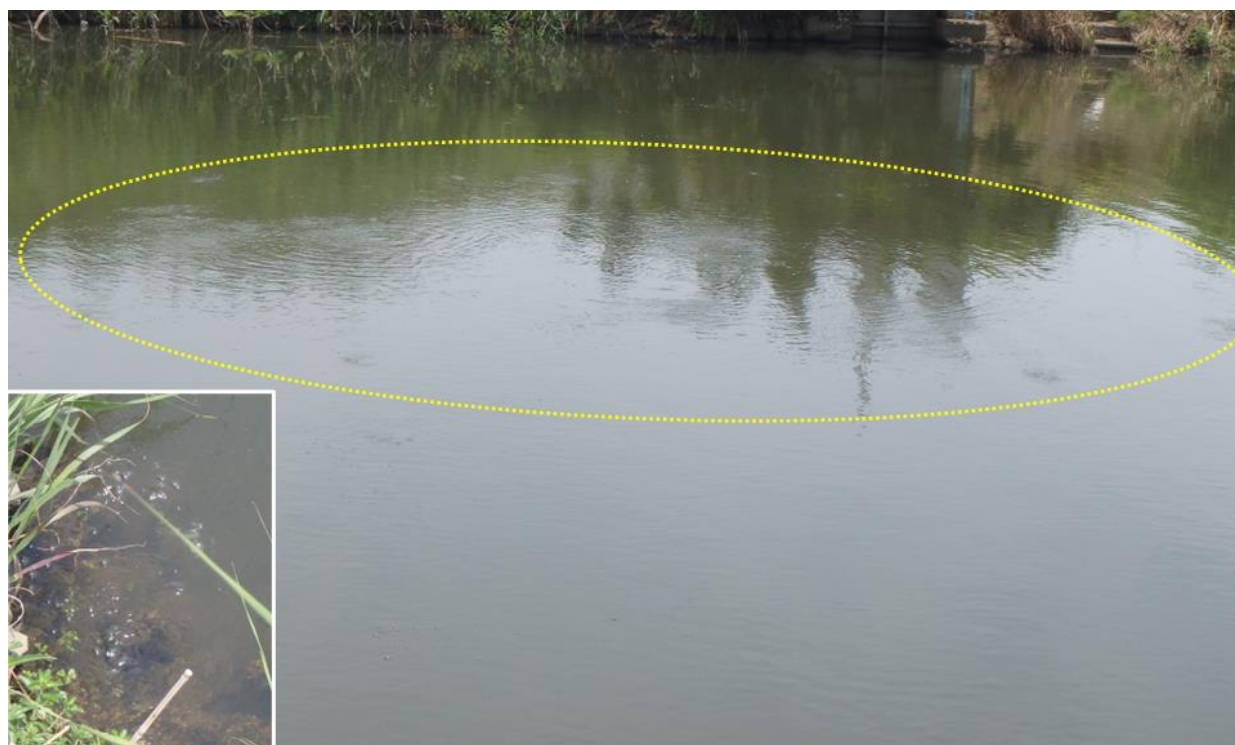
図 27 東金市広瀬 b 地区でのガス噴出状況。写真の黄色の点線内には複数のガスの気泡がみられる。数十 m²の広がりをもち A2 タイプ、A3 タイプ、A4 タイプが混在する。写真左下は川岸での A4 タイプの状況。2021 年 5 月 26 日撮影。北緯 35 度 32 分 28 秒、東経 140 度 23 分 9 秒。

東金市広瀬 b 地区では、川の中で数 m^2 ないし数十 m^2 の広がりをもつ A2 タイプ、A3 タイプ、A4 タイプの混在したものが複数みられる (図 27)。

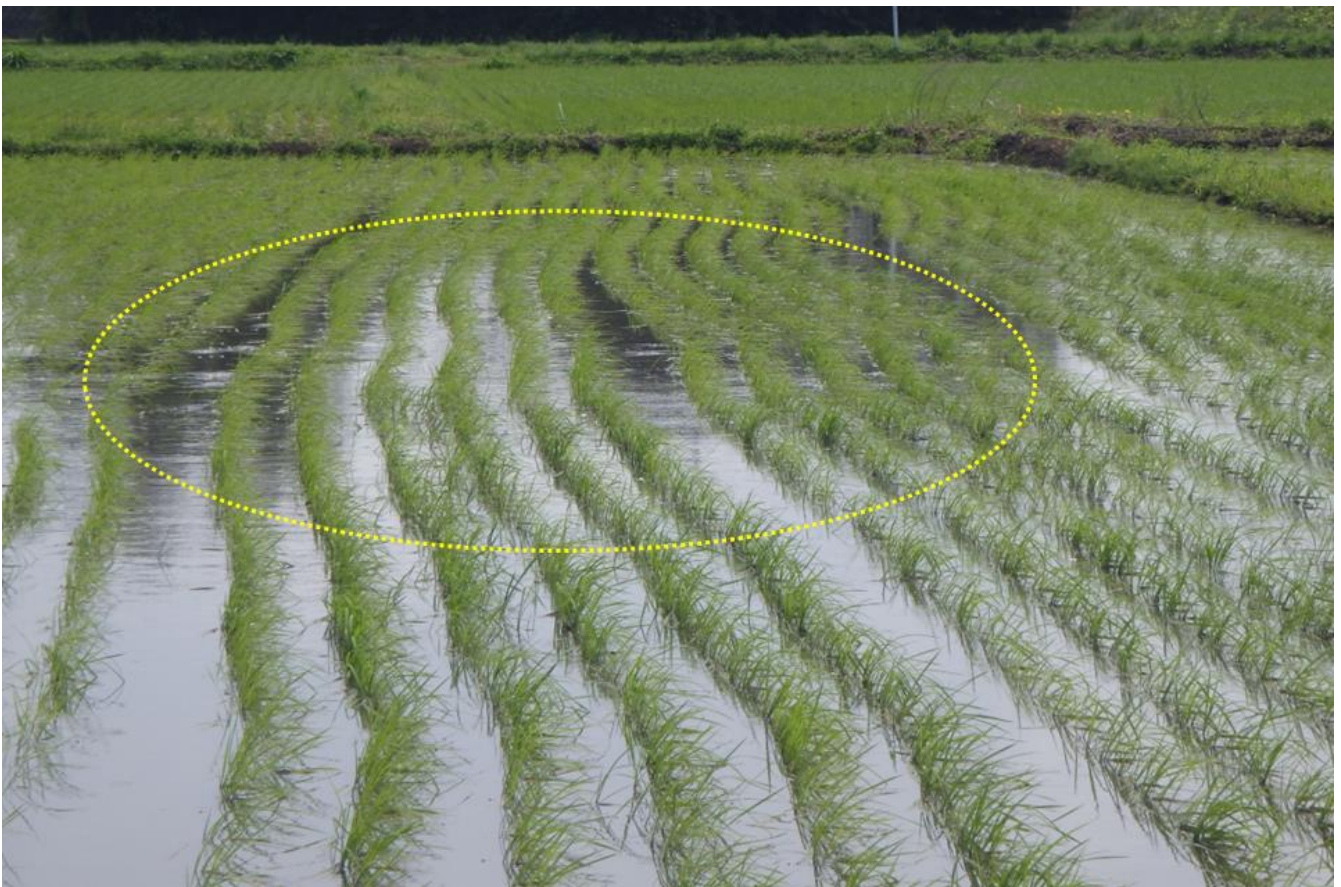
図 29 東金市広瀬 a 地区にみられるガス噴出状況。黄色の点線内ではガス噴出に伴う泡や波紋が多数みられる。数十 m^2 の広がりをもち A1 タイプ, A2 タイプ, A3 タイプ, A4 タイプが混在する。2021 年 5 月 26 日撮影。北緯 35 度 32 分 33 秒、東経 140 度 23 分 9 秒。

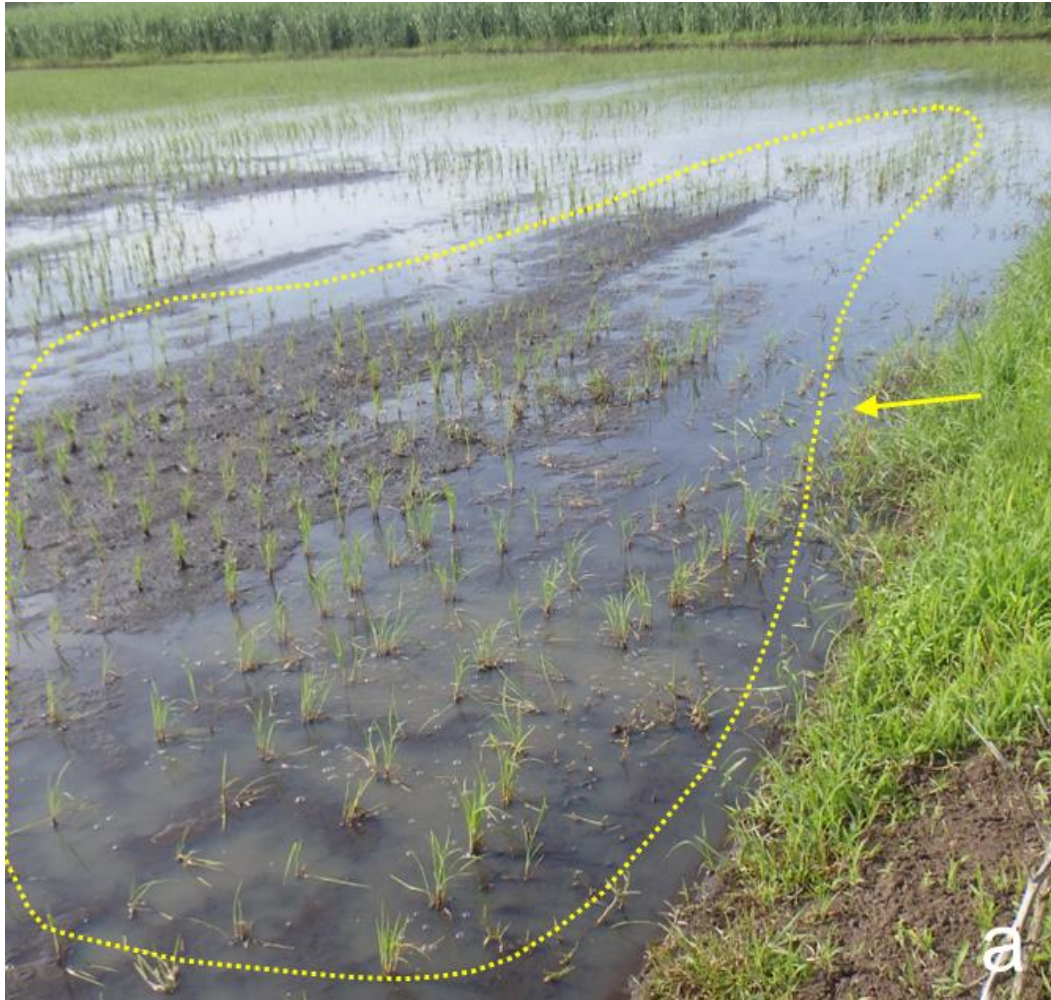
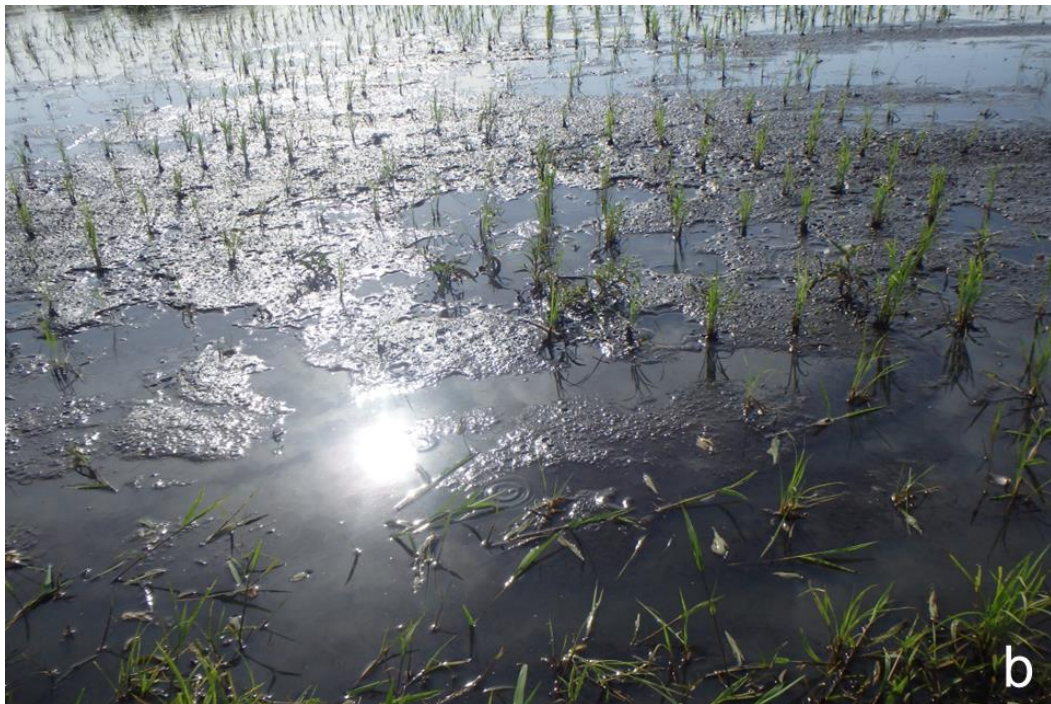
図 30a・b 東金市広瀬 a 地区北部にみられるガス噴出状況。図 30a の黄色の点線にはガス噴出に伴い水面上には無数の泡が、水田土壌層部分には噴出口のクレーターが多数みられる。約 450m² の広がりをもち A1 タイプ、A2 タイプ、A3 タイプ、A4 タイプが混在する。矢印の角度から撮ったものが図 30b。2021 年 5 月 26 日撮影。北緯 35 度 32 分 42 秒、東経 140 度 23 分

東金市広瀬 a 地区では、数 m^2 の広がりをもつ A1 タイプ、A2 タイプ及びこれらの混在が多数みられる中、数十 m^2 ないし百 m^2 の広がりをもつ A1 タイプ、A2 タイプ、A3 タイプ、A4 タイプの混在したものが複数みられる (図 28, 29, 30)。

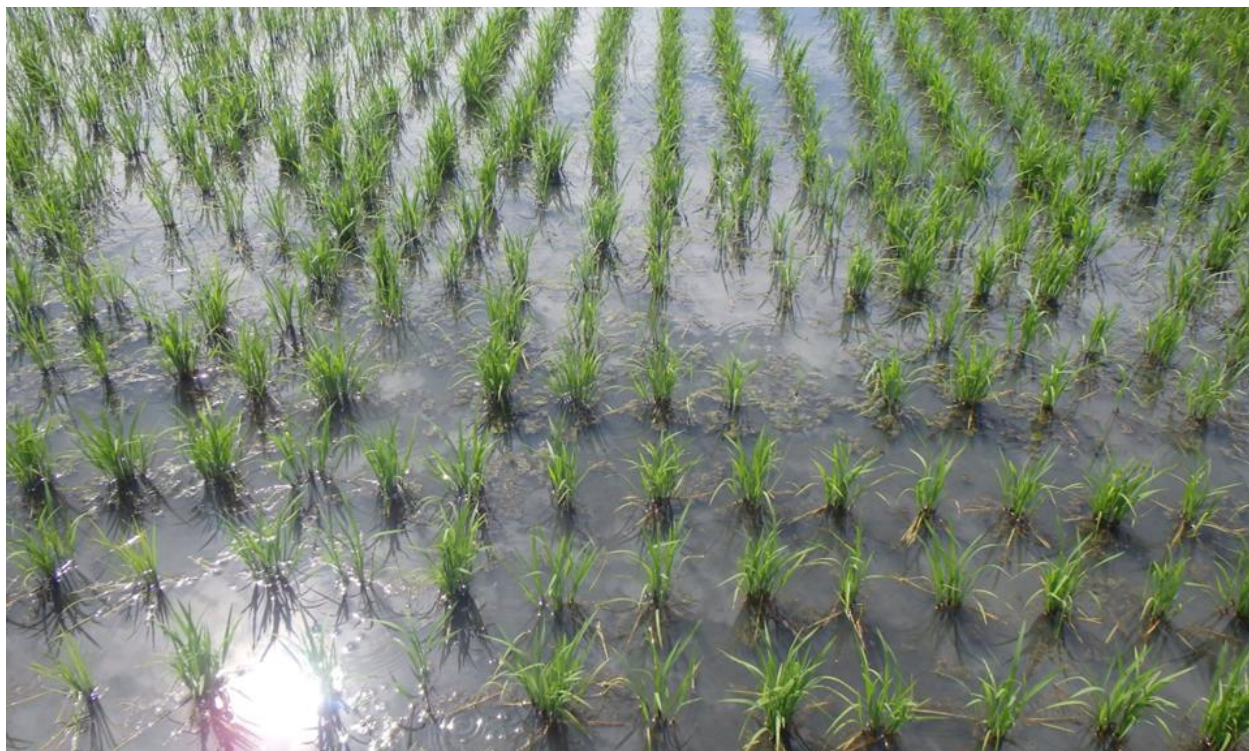
図 31 東金市南新田 a 地区西部にみられるガス噴出。写真に写る無数の泡はガス噴出に伴う気泡。約 2 百 m^2 の広がりをもち A1 タイプと A3 タイプが混在する。2021 年 6 月 7 日撮影。北緯 35 度 33 分 6 秒、東経 140 度 23 分 0 秒。

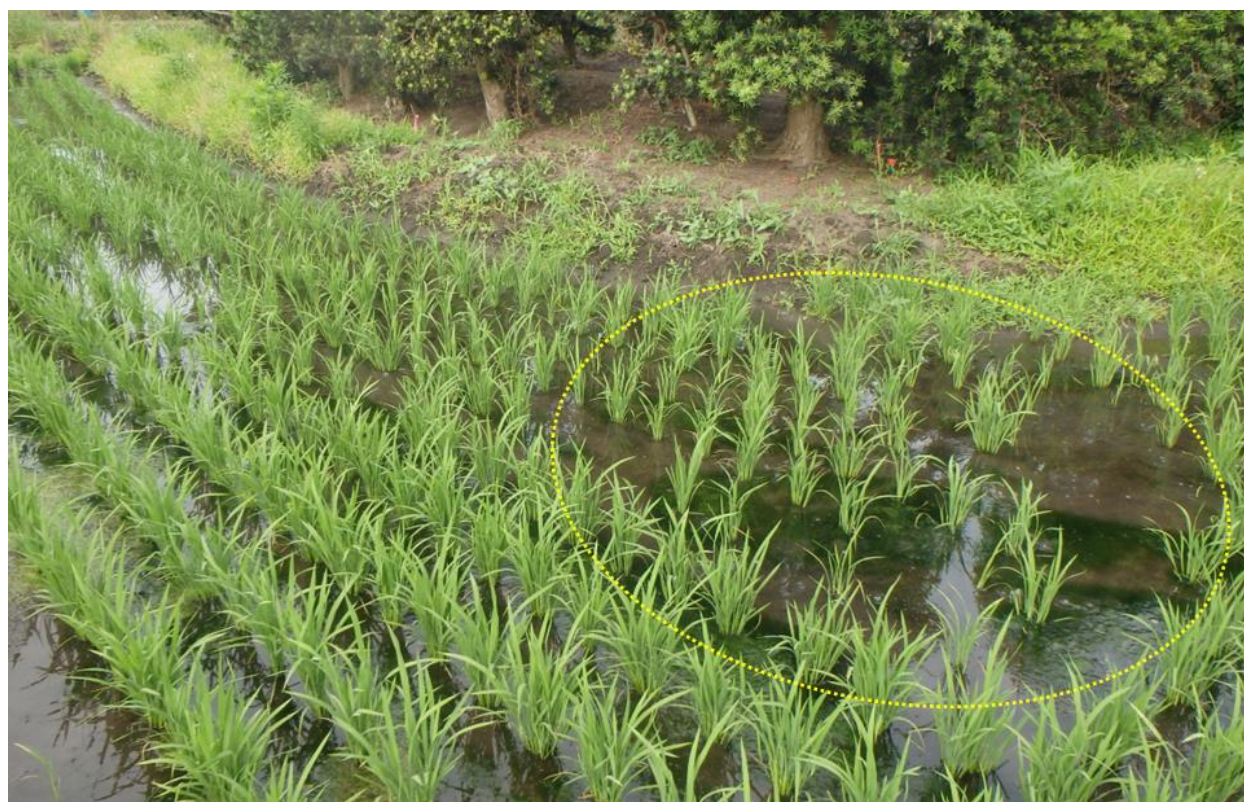
図 32 東金市南新田 a 地区西部にみられるガス噴出。写真の黄色の点線内にはガス噴出に伴う気泡がみられる。数十 m^2 の広がりをもつ A3 タイプ。この周囲には約 3 百 m^2 にわたり A1 タイプが広がる。2021 年 6 月 7 日撮影。北緯 35 度 32 分 10 秒、東経 140 度 22 分 52 秒。
