九十九里平野中部における上ガスの発生状況 —九十九里町南部および東金市南東部における上ガス分布—

風岡 修 小島隆宏

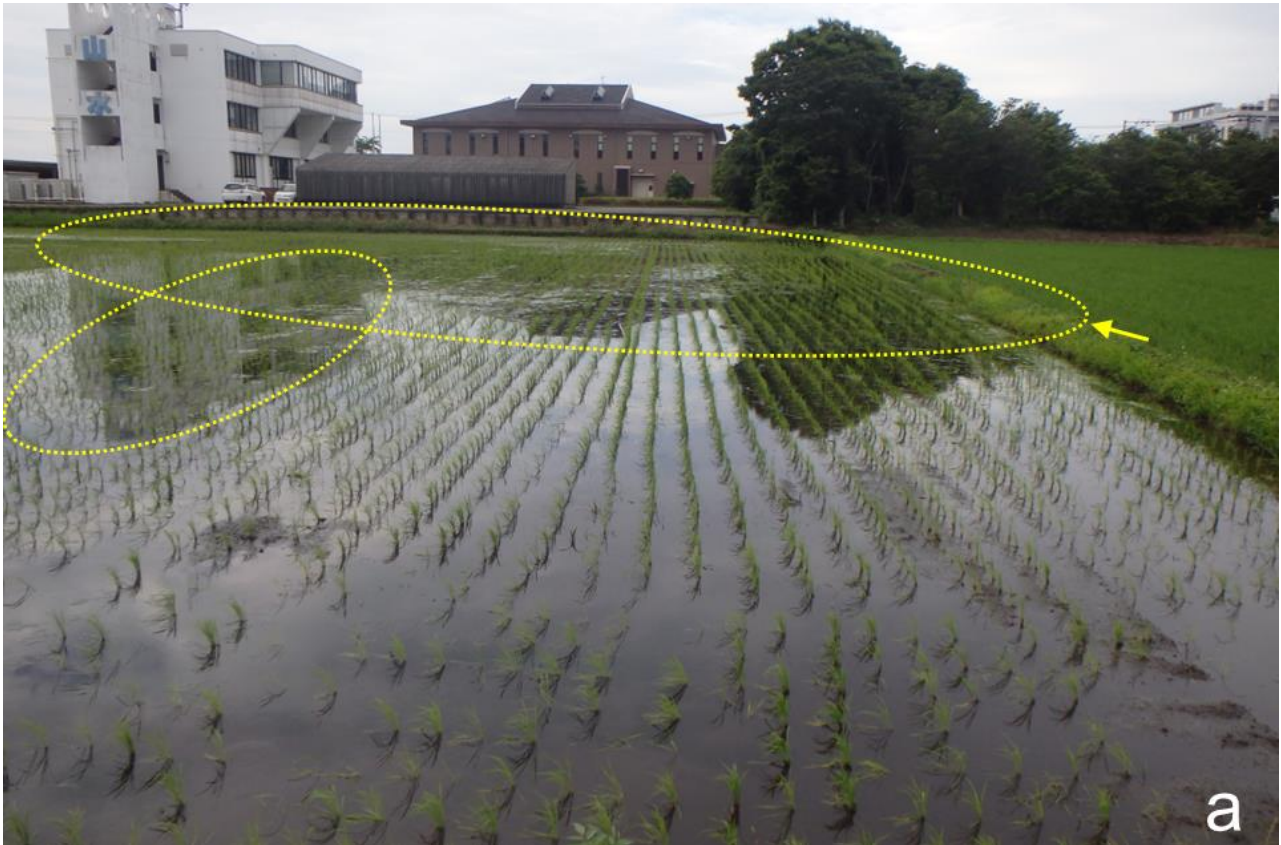
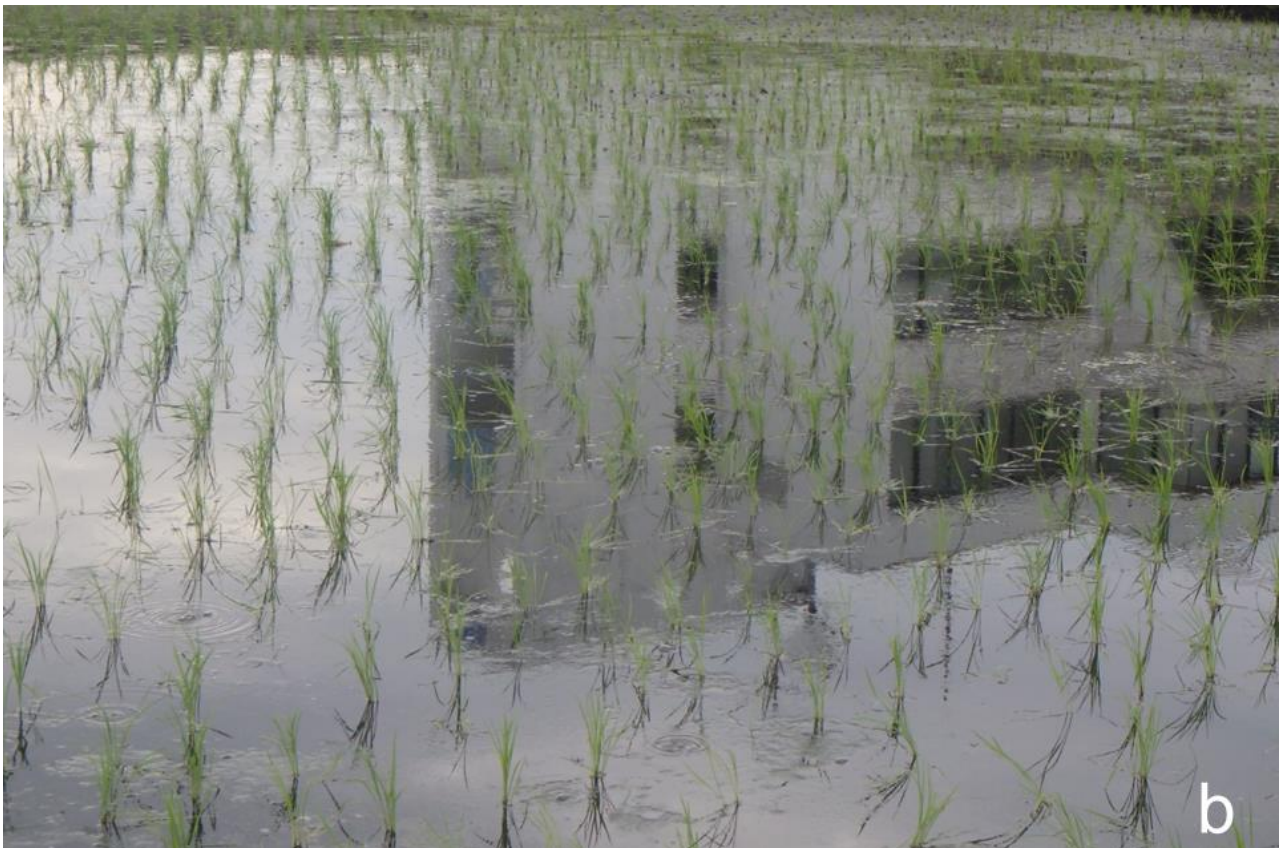
図 33a・b 東金市南新田 a 地区東部にみられるガス噴出。図 33a の黄色の点線内にはガス噴出に伴う気泡や波紋が多数みられる。約 150m²の広がりをもち A1 タイプ、A2 タイプ、A3 タイプ、A4 タイプが混在する。黄色の矢印の方向から撮った写真が図 33b である。2021 年 6 月 5 日撮影。北緯 35 度 33 分 15 秒、東経 140 度 23 分 26 秒。

東金市南新田 a 地区では、数 m^2 の広がりをもつ A1 タイプが多数みられる中、数十 m^2 の広がりないし約百 m^2 の広がりをもつ A1 タイプ、A2 タイプ、A3 タイプ、A4 タイプの混在したものが複数みられる (図 31, 32, 33a・b)。

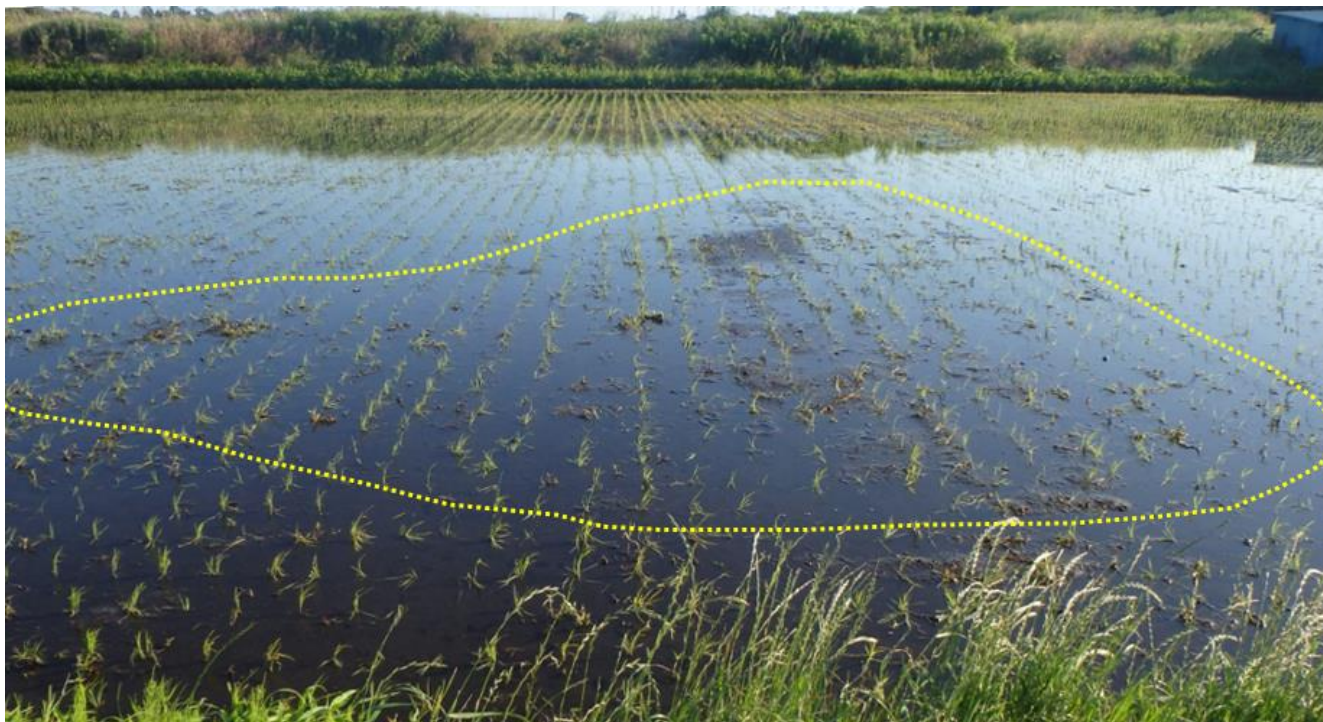
図 34 東金市南新田 b 地区北部にみられるガス噴出。写真の黄色の点線内にはガス噴出に伴う気泡が多数みられる。約 50m²の広がりをもち A1 タイプ, A2 タイプ, A3 タイプが混在する。2021 年 6 月 1 日撮影。北緯 35 度 32 分 59 秒、東経 140 度

南新田 b 地区では、数 m^2 の広がりをもつ A1 タイプ、A2 タイプ及びこれらの混在したものが多数みられる中、数十 m^2 から数百 m^2 の広がりをもつ A1 タイプ、A2 タイプ、A3 タイプ、A4 タイプの混在したものが複数みられる (図 34, 35, 36, 37)。

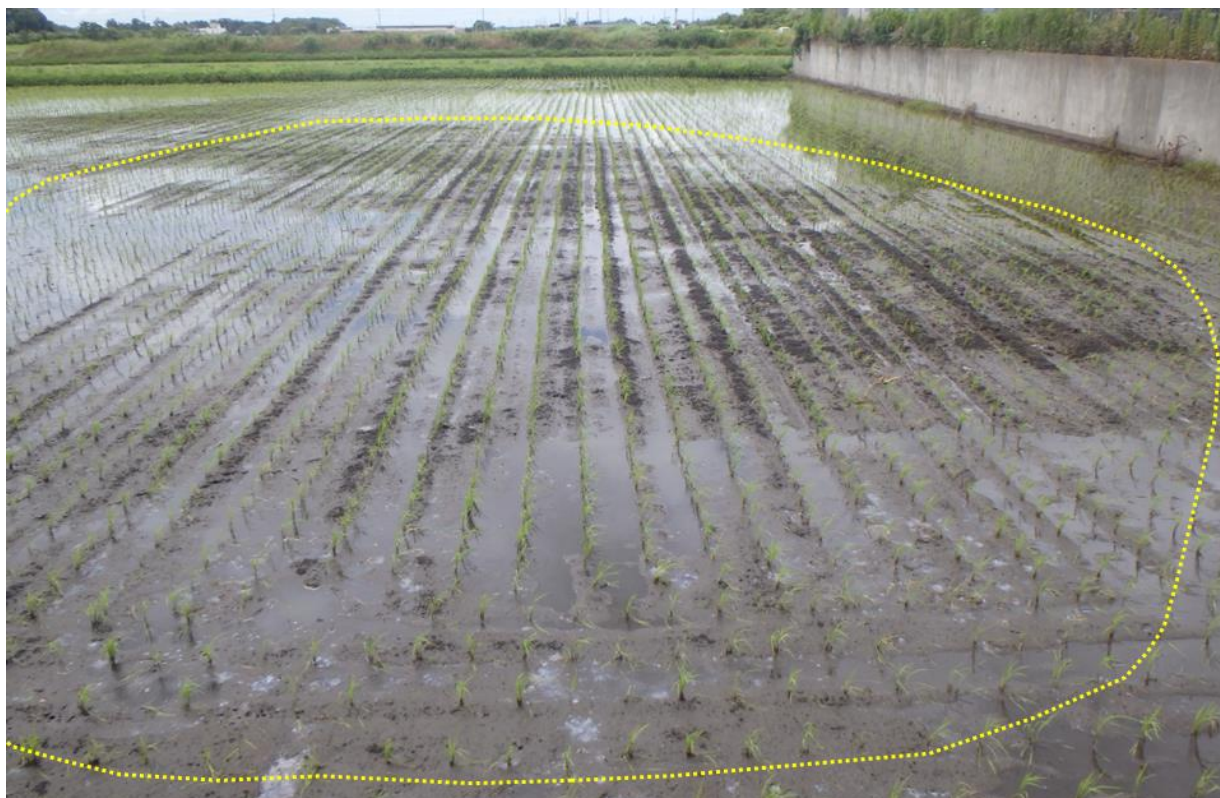
図 36 東金市南新田b地区北部にみられるガス噴出。写真の黄色の点線内にはガス噴出に伴い、水面上には気泡が水田土壌表面には噴出口のクレーターが多数みられる。約 70m²の広がりをもち A1 タイプ、A2 タイプ、A3 タイプ、A4 タイプが混在する。2021年6月5日撮影。北緯 35 度 33 分 0 秒、東経 140 度 23 分 28 秒。
