第８回一宮川流域治水協議会

資料2-4

流域対策の取組状況について（長生村）

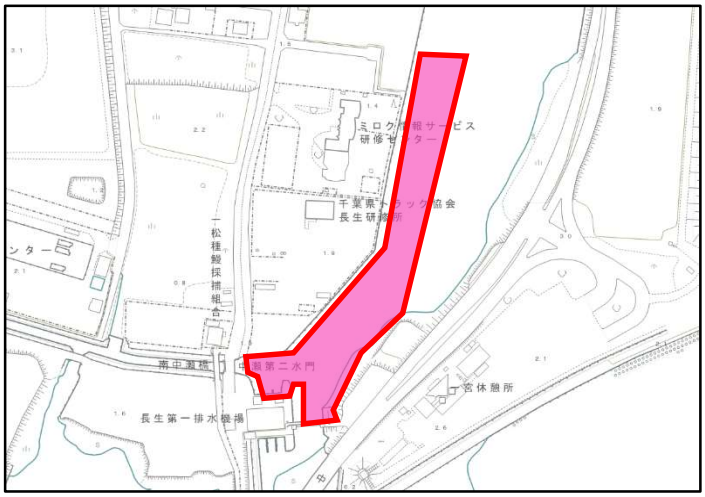
中瀬第二水門付近を重点的に実施

浚渫土量：3600㎥
W：23m　L:143m　H:0.8m

一宮川最下流部に位置する一松川の堆積土浚渫工事を実施しました。

長生第一排水機場に附属する各水門および上流部の堆積土を除去することで、大雨による上流部の湛水や、道路等の冠水の防止、また大雨時の雨水排水の要である長生第一排水機場をはじめとする主要湛水防除各施設が適切に稼働できることを目的に実施しました。
