千葉市美浜区の液状化被害状況と航空写真(昭和47年)

参考資料1

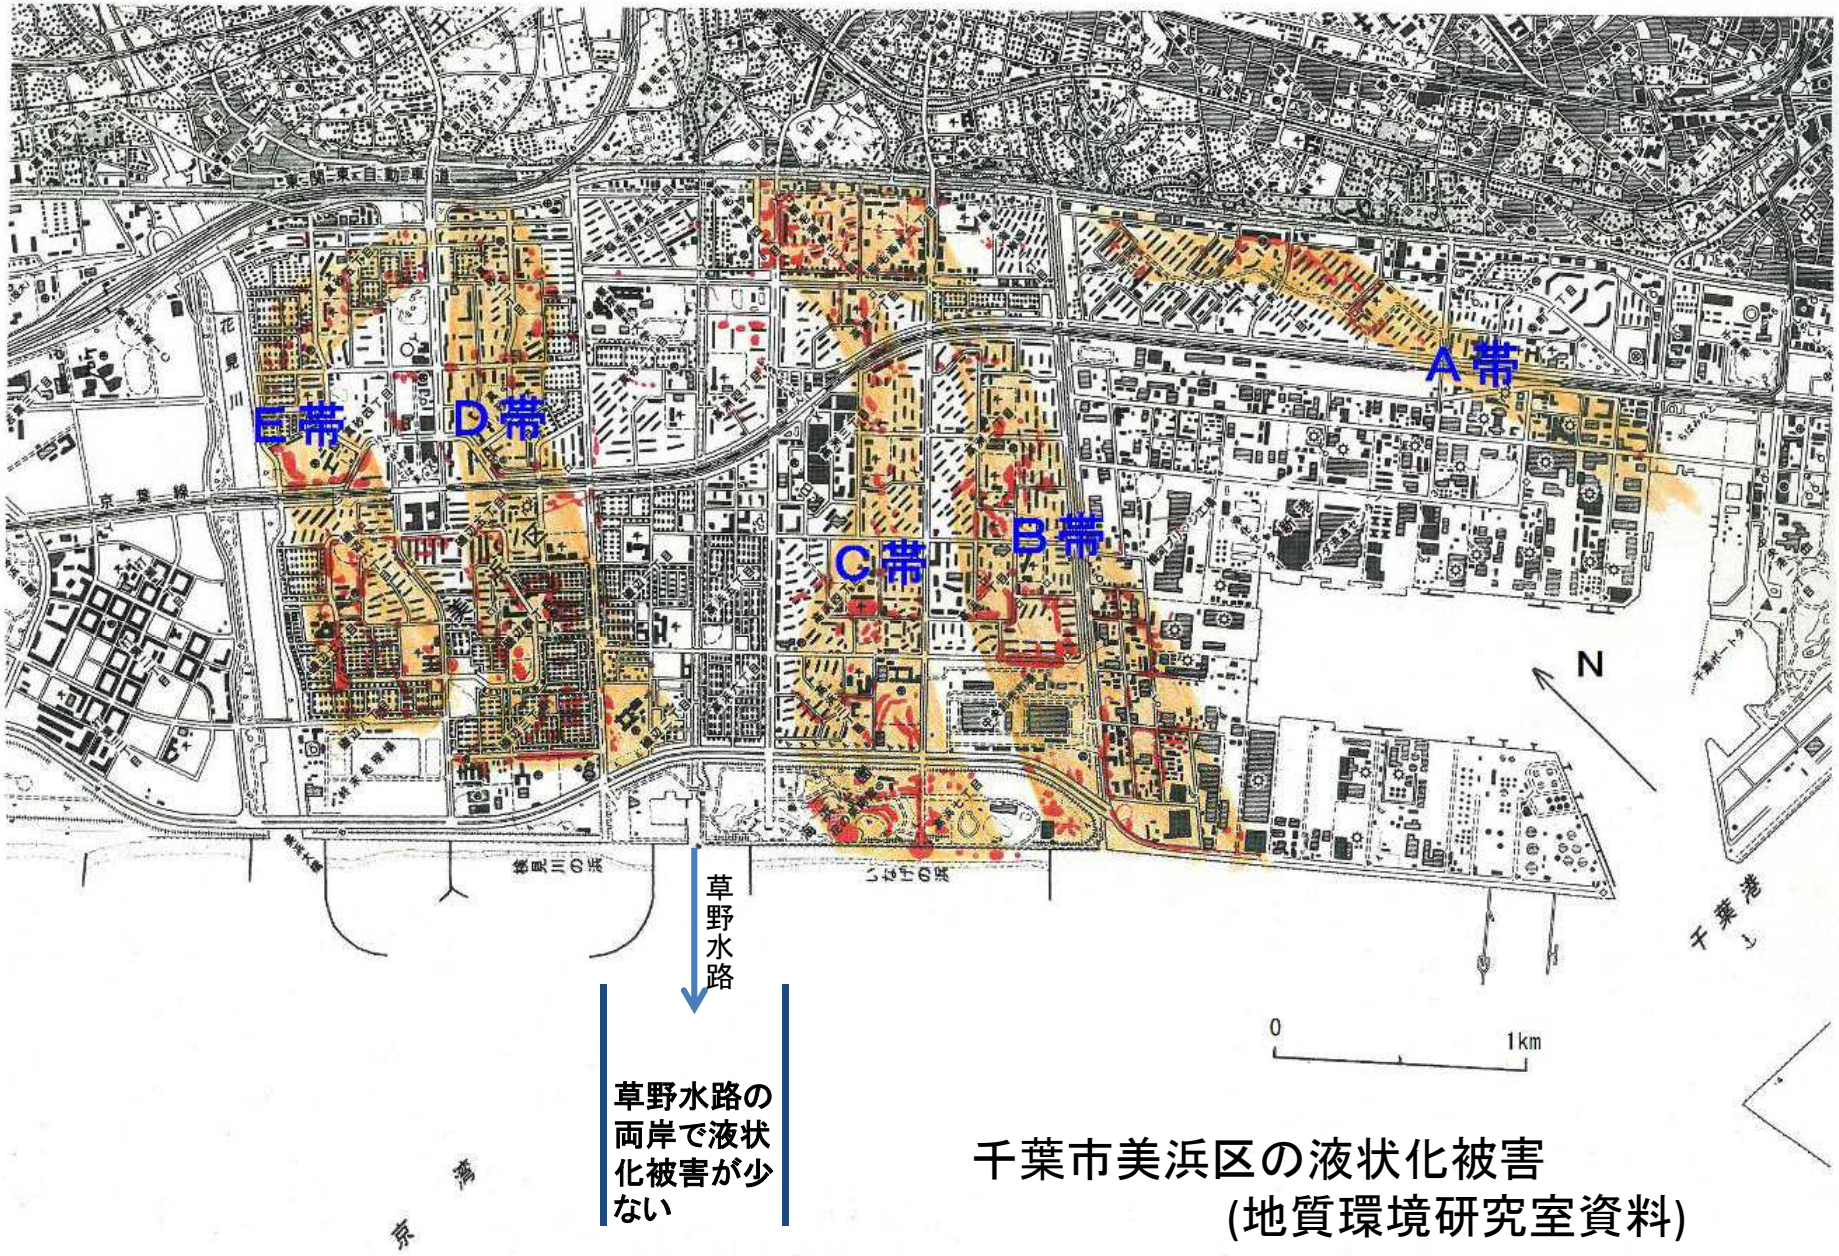
千葉市美浜区の液状化被害
(地質環境研究室資料)

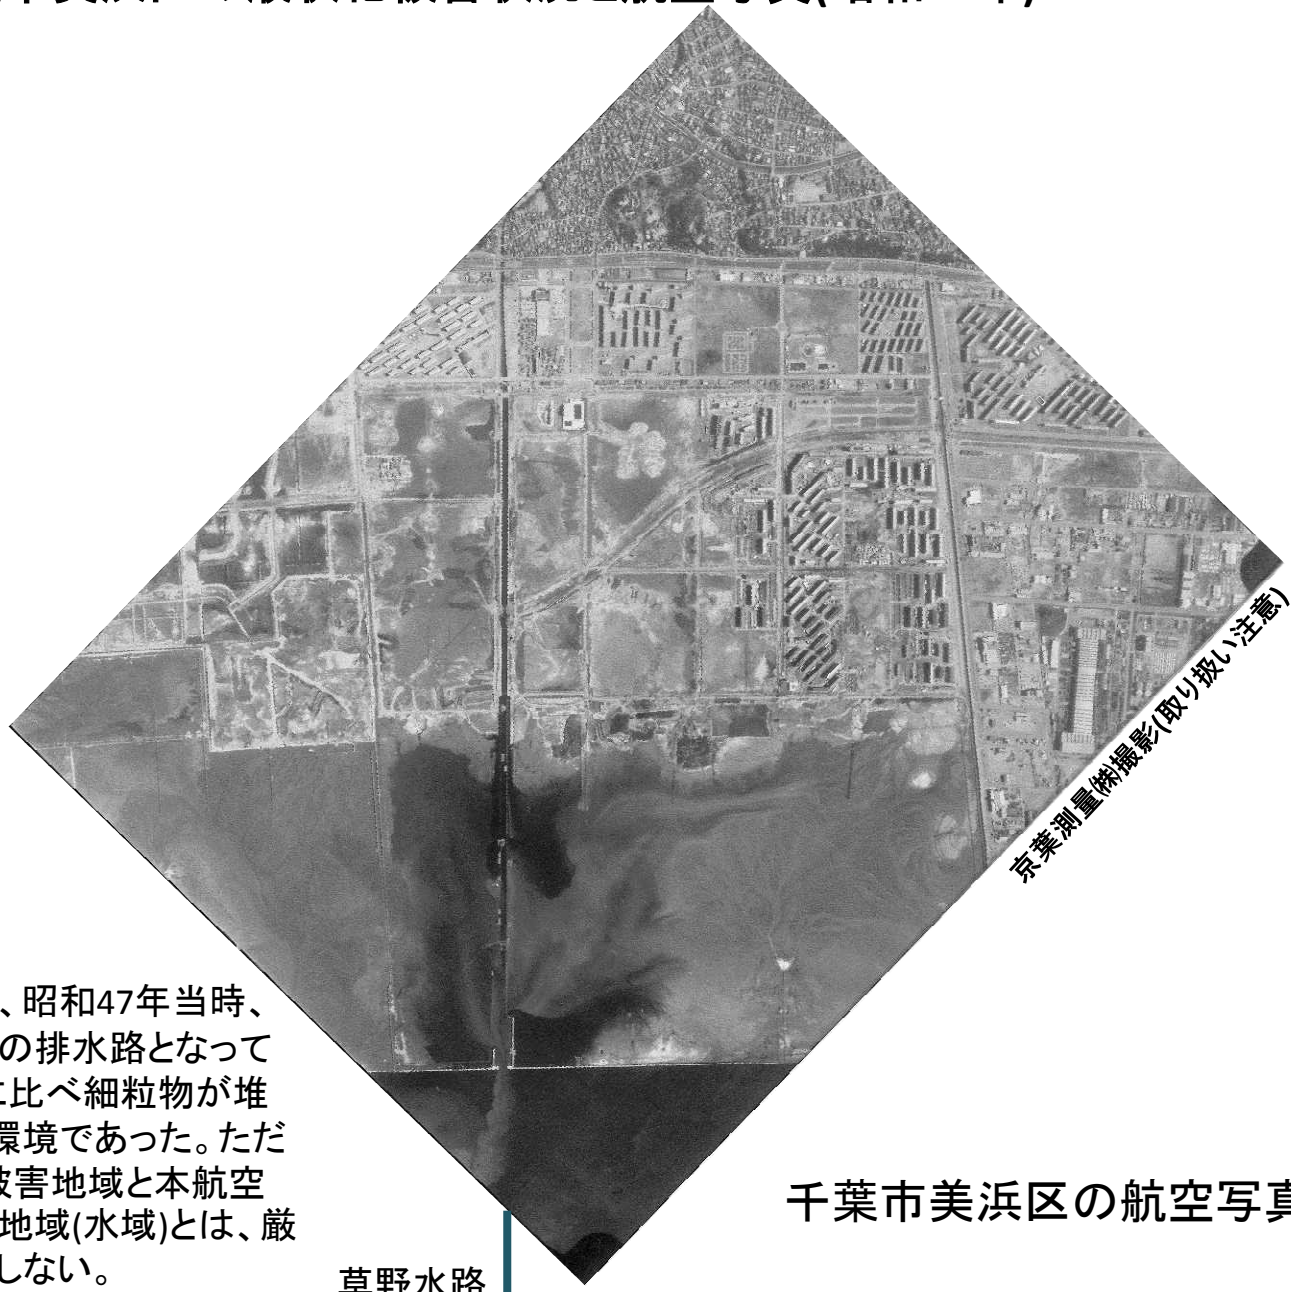
千葉市美浜区の航空写真(昭和47年)

草野水路は、昭和47年当時、両岸の埋立の排水路となっており、周辺に比べ細粒物が堆積しやすい環境であった。ただし、液状化被害地域と本航空写真の黒色地域(水域)とは、厳密には一致しない。
