土砂災害防止に関する基礎調査(土石流)

自然現象の種類	土石流
溪流番号	46500801
水系名	-
河川名	-
溪流名	青年川
所在地	千葉県南房総市白浜町白浜
調査機関	千葉県安房土木事務所

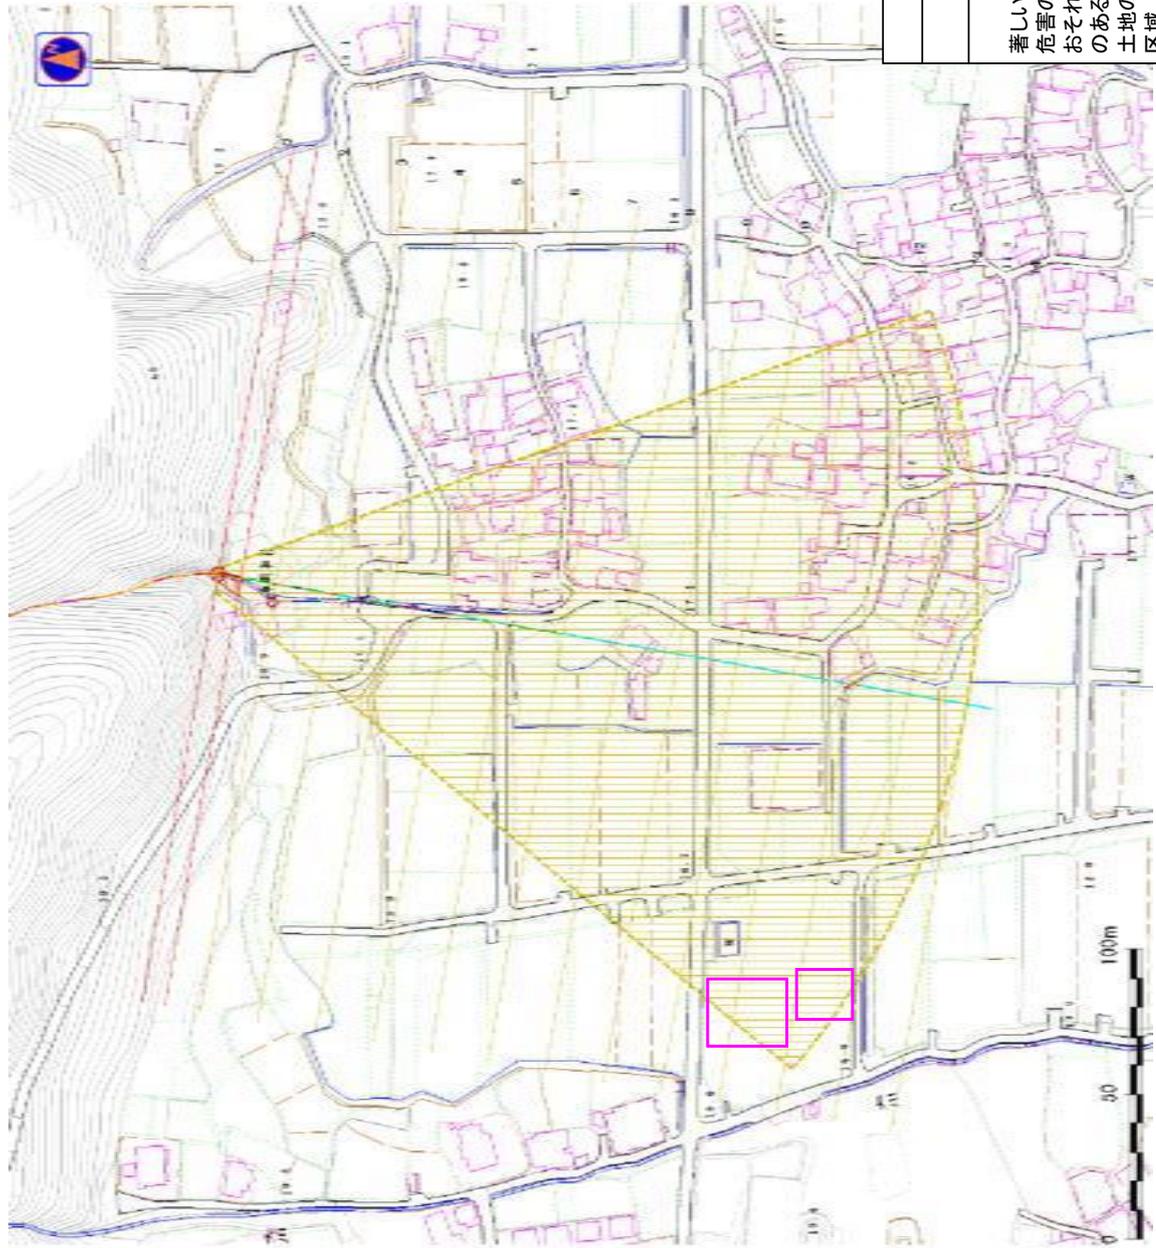
様式3-1 危害のおそれのある土地、著しい危害のおそれのある土地の設定図

凡 例	
著しい危害のおそれのある土地の区域	土石流の高さが1mを超え土石流により建築物に作用すると想定される力の大きさが50kN/m ² を超える区域
危害のおそれのある土地の区域	土石流の高さが1mを超え土石流により建築物に作用すると想定される力の大きさが50kN/m ² を超えない区域

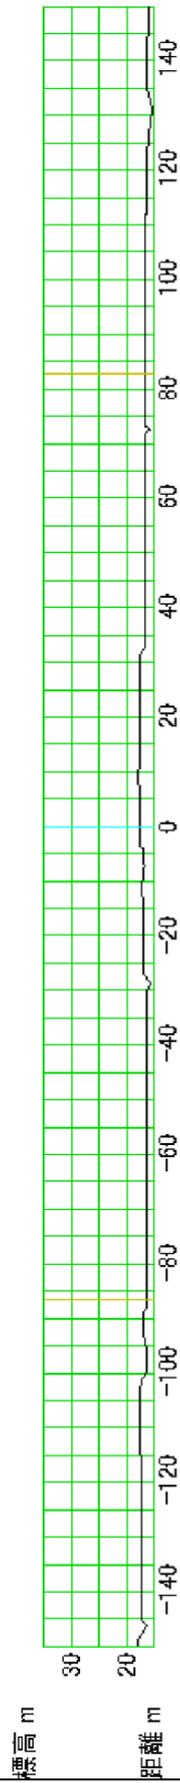
調査年度	平成23年度	所在地	千葉県南房総市白浜町白浜
溪流番号	46500801	溪流名	青年川
位置			
横断測線番号	No.8

No. 8 1:1
 危害のおそれがある土地()で挟まれた範囲 右岸:-86.7m、左岸:82.8m)

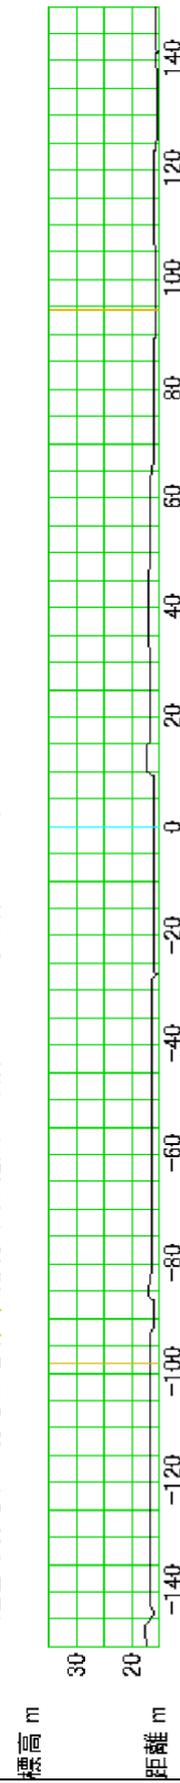
横断測線番号 No.9

No. 9 1:1
 危害のおそれがある土地()で挟まれた範囲 右岸:-98.2m、左岸:94.3m)

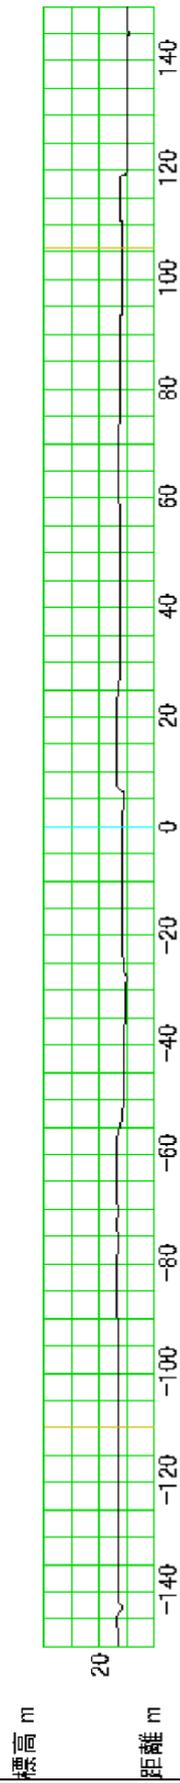
様式4-8 横断面		調査年度	平成23年度
溪 流 の 位 置	溪流番号	千葉県南房総市白浜町白浜	
横断測線番号	No10	溪流名	青年川
		所在地

No.10 1:1
 危害のおそれがある土地()で挟まれた範囲 右岸:-108.8m、左岸:105.9m)

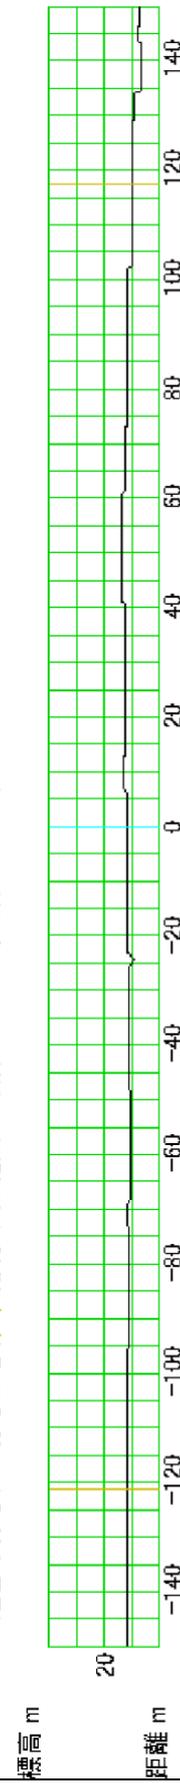
横断測線番号 No11

No.11 1:1
 危害のおそれがある土地()で挟まれた範囲 右岸:-121.3m、左岸:117.4m)

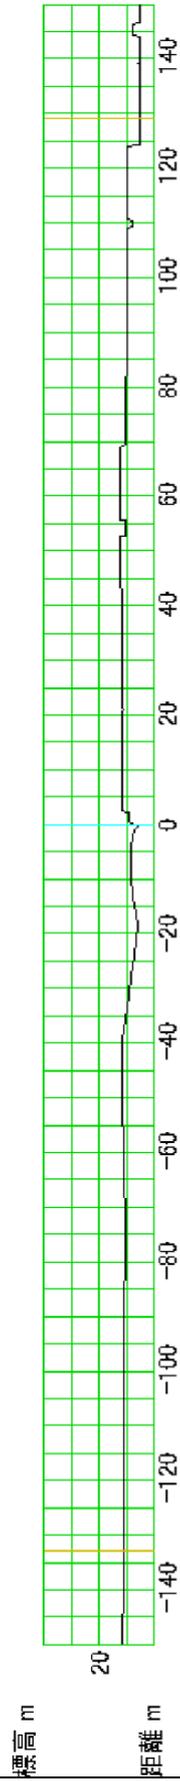
調査年度	平成23年度
所在地	千葉県南房総市白浜町白浜
溪流名	青年川
溪流番号	46500801
位置	
横断測線番号	No.12

No.12 1:1
 危害のおそれがある土地()で挟まれた範囲 右岸:-132.9m、左岸:129.0m)

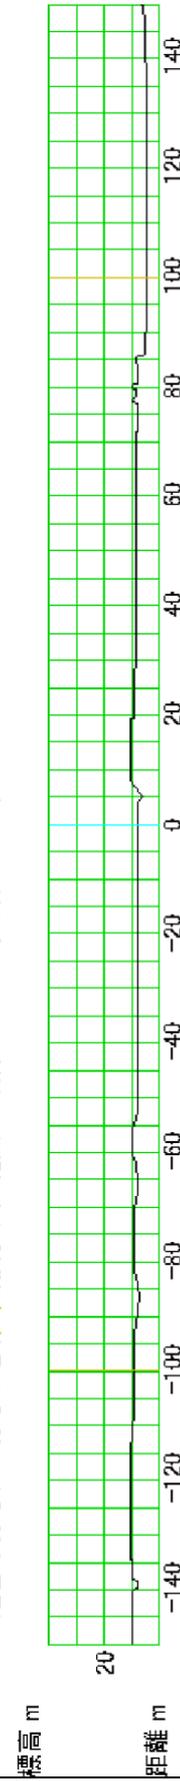
横断測線番号 No.13

No.13 1:1
 危害のおそれがある土地()で挟まれた範囲 右岸:-100.0m、左岸:99.9m)
