三島ダム洪水吐における
漏水原因の究明・復旧対策に関する調査報告書

平成31年3月

三島ダム洪水吐復旧工事検討会

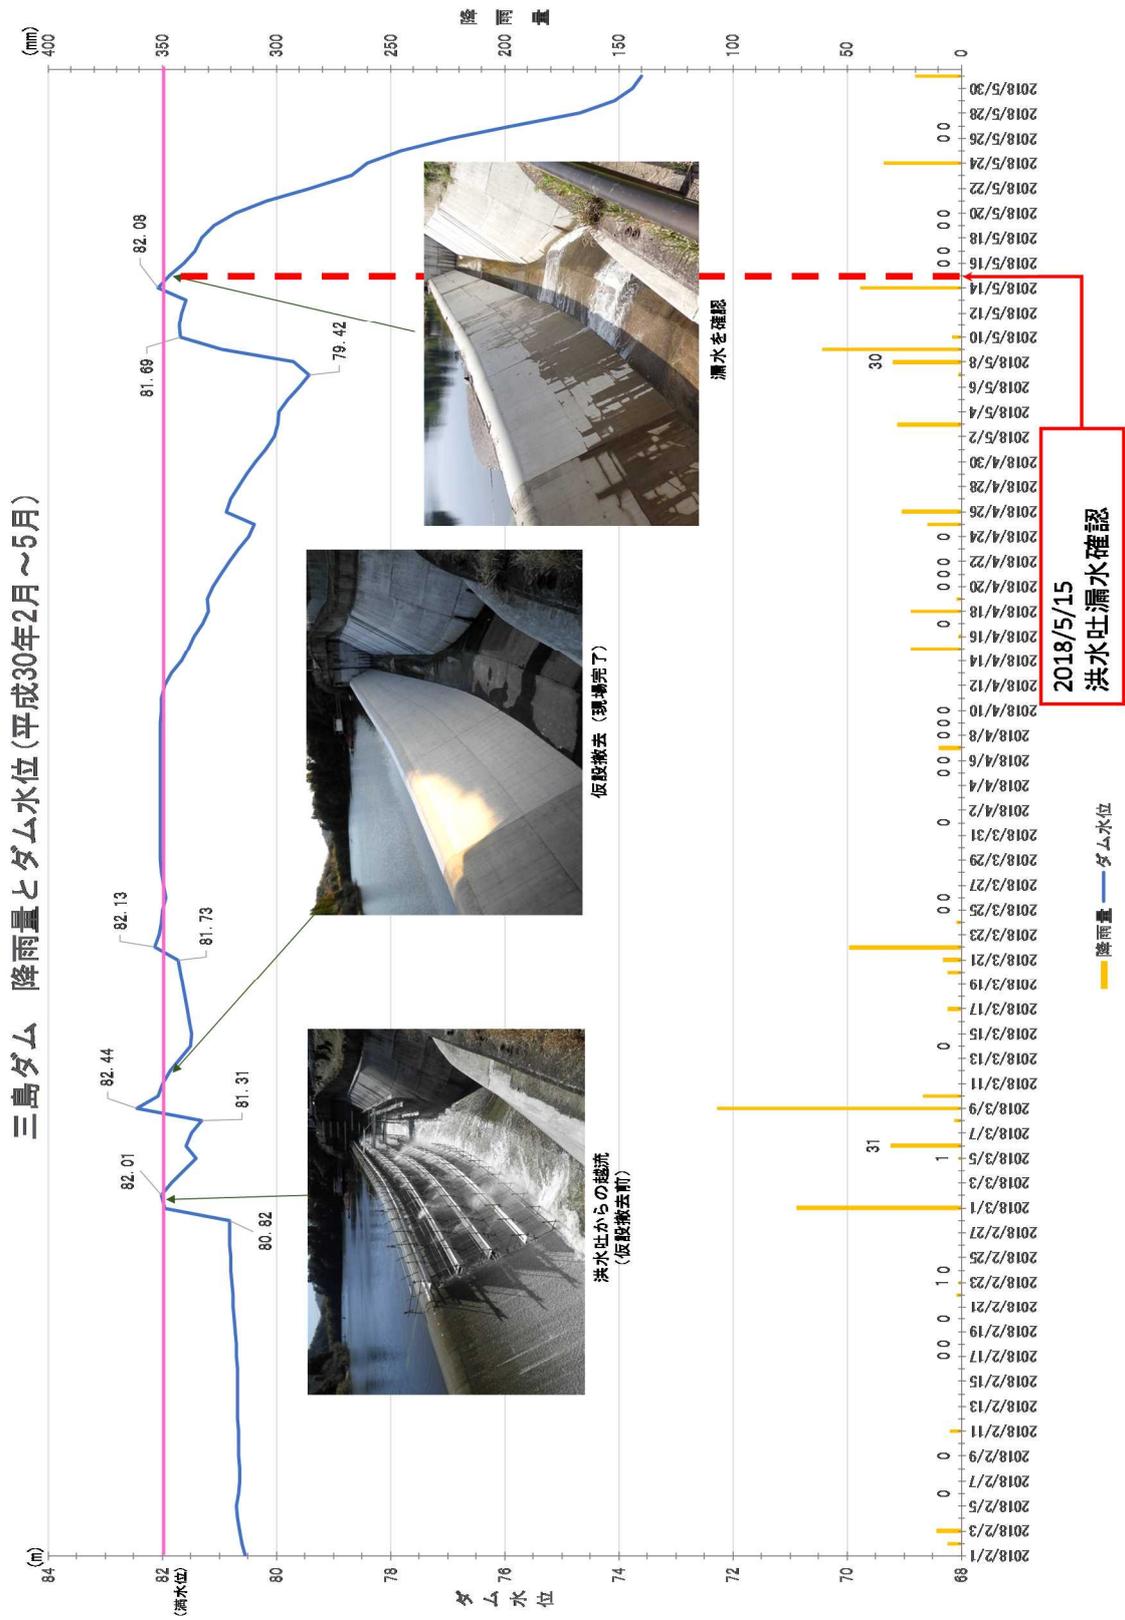
図 4-2 : ダム水位と降雨量

次ページに平成 30 年 2 月～5 月におけるダム水位と降水量の状況を示す。

漏水が確認された時点の水位は満水位 (T. P82. 00m) であった。洪水吐及び地山が安定状態であることが確認できないことから、目標水位を洪水吐側水路底盤の最低標高である T. P74. 23m に設定し、5月17日から水門開放や排水ポンプの使用により水位を下げた。

漏水については、水位が越流堰貯水池側の開口部(T. P81. 00m)より下がった段階で収束したことを確認した。

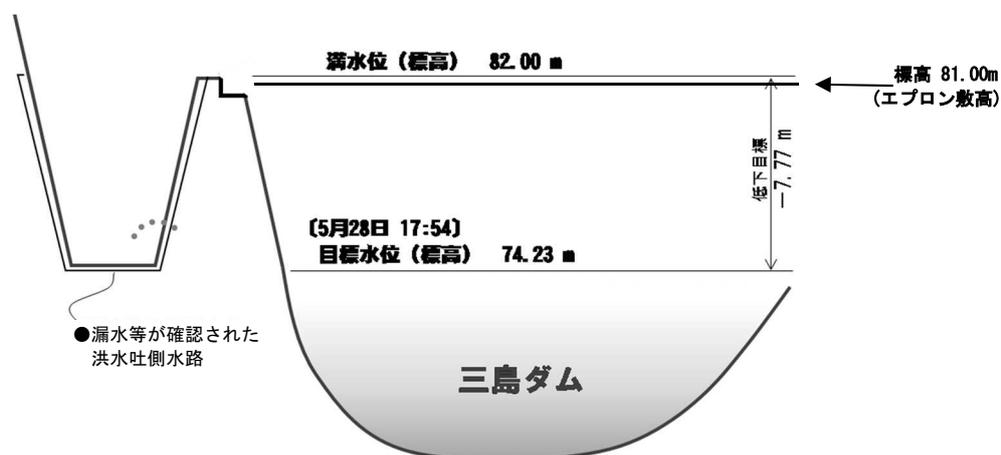
図 4-3 : 洪水吐側水路とダム水位のイメージ図

排水作業開始から12日後の5月28日に貯水位が目標水位に達した。

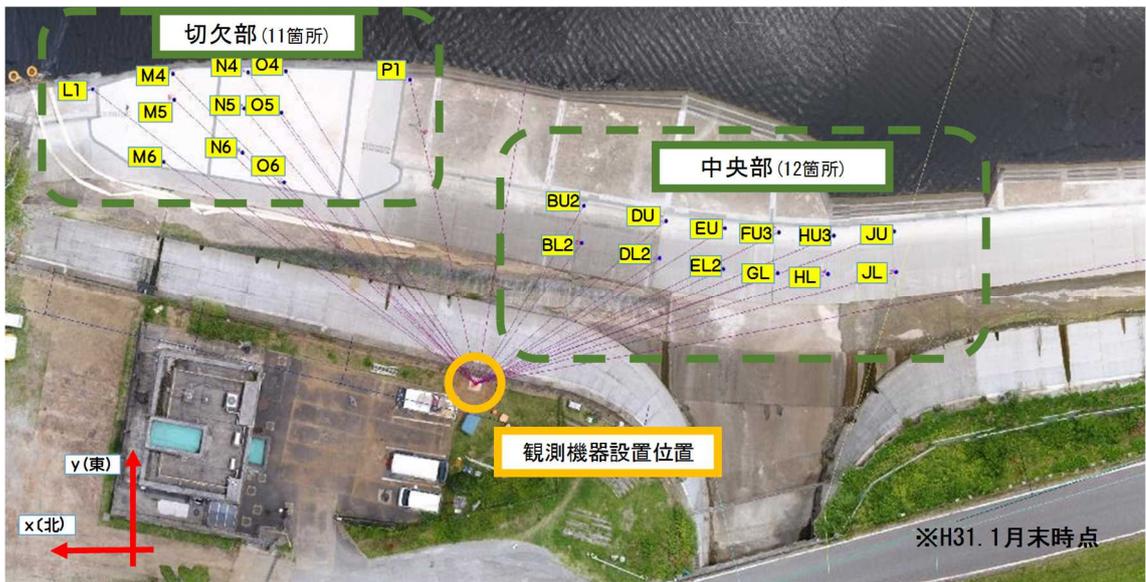
図 4-4 : 中央部及び切欠部における観測状況

・今回漏水やひび割れが確認された中央部や切欠部において、その後の変状の有無を確認するため動態観測を実施している。

中央部は平成30年5月23日(水)から、切欠部は切欠工事後の6月23日(土)から観測を開始し、7月11日(水)からは、いずれも機械による自動観測に切り替えて観測を継続している。観測は標高、X-Y座標で毎日(回数は期間によって異なる。)測定している。

1月末時点における観測点は下図のとおりである。(観測点は、調査や工事の作業状況に応じて、位置を変更する等、作業に影響のない範囲で設置している。)
