# 文化財調査報告書

調査日：平成 25 年 10 月 17 日

- 1 種 別 名勝
- 2 名 称 鋸山と羅漢石像群
- 3 指 定 年 月 日 昭和 29 年 12 月 21 日（昭和 50 年 11 月 14 日告示）
- 4 所 在 地 鋸南町元名 184-1
- 5 所 有 者 宗教法人 日本寺

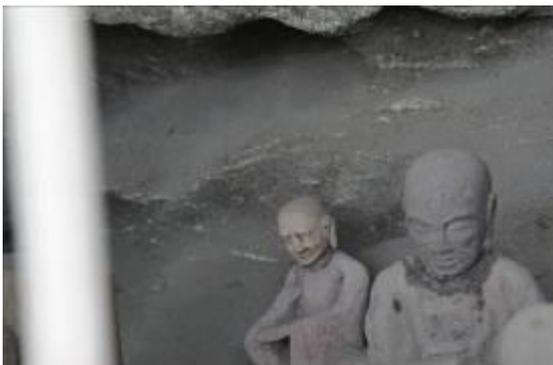
指定域には、崖を掘り出した大仏（薬師瑠璃光如来）のほか、崖の窪地には羅漢石像群がある。大仏は、亀裂等をコンクリートで補修されていた。また、羅漢石像群は、頭部が取れるなどの損傷がみられ、頭部を補修した像も多い。なかには、胴体部と頭部の石材に違いがある像もあった。

←頭部と胴体に違和感のある像

損傷の見られる羅漢石像群は、無理に修復すると頭部と胴体部の不一致などを生むので、できる範囲で修復を考えればよい。
