液状化－流動化現象について
2011年東北地方太平洋沖地震での被害状況と
分かってきたメカニズム

平成25年3月
千葉県環境研究センター

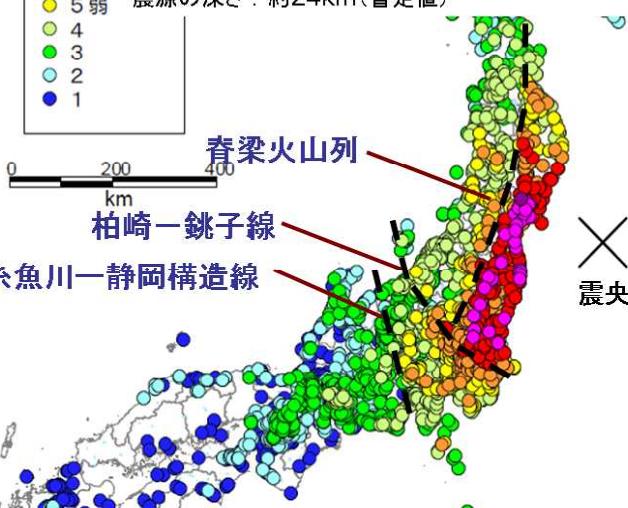
図1 東北地方太平洋沖地震の震央位置と揺れ(気象庁震度階)の分布^{①・⑤}

震源は牡鹿半島の沖約120kmの大陸棚斜面の直下約24kmです。揺れ方をみると、地質構造線（地質構造を支配する大きな断層）の一つである柏崎一銚子線^①・糸魚川一静岡構造線^②および脊梁火山列^③を境にその強さが変化しています（図1）。東北日本では、脊梁火山列を境に、太平洋側では震度6弱～6強と非常に強く揺れていますが、日本海側では概ね震度4と急に弱くなっています。一方、関東～中部の地域では、柏崎一銚子線付近を境に、この北東側では震度6弱～6強に対し、この南西側では概ね震度4～5弱と弱くなっています。さらに糸魚川一静岡構造線を境に、この南西側では概ね震度3以下となっています。このように、地質構造が地震の揺れ方を規制する現象は、河角の震度階分布調査から解明されてきました^④。1995年阪神一淡路大震災以降大幅に増えた地震観測点によっても糸魚川一静岡構造線を境に揺れが変わることが明らかにされているところです^{⑤・⑥}。

気象月報3月号の東北地方太平洋沖地震の各地の震度を基に地震予知総合研究振興会(2011)が作成した地震加速度情報の震度分布図に加筆。

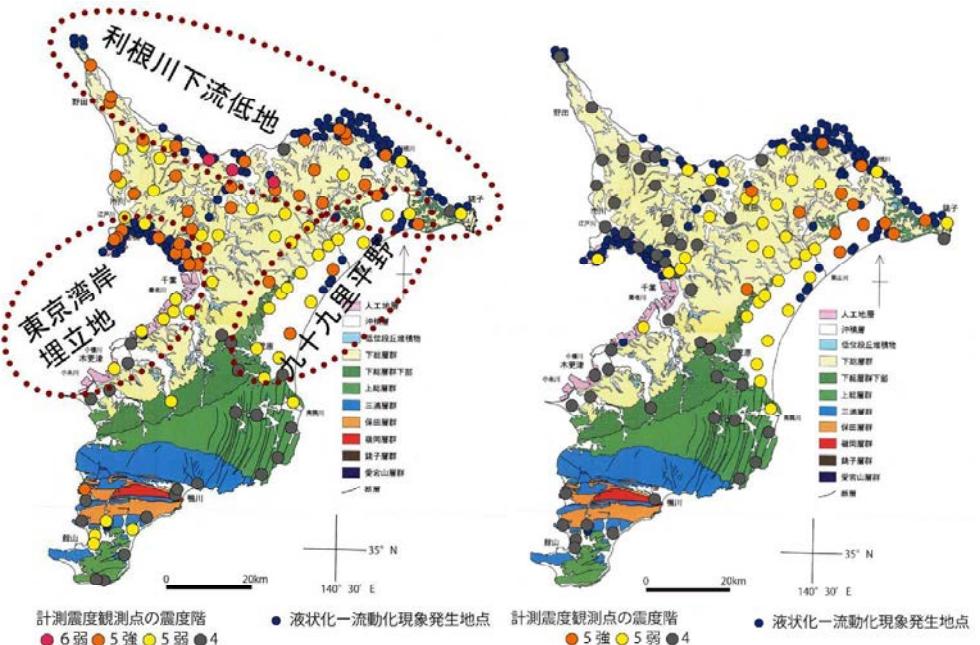
図3 房総半島での震度分布と液状化一流動化現象の分布。左が14時46分の本震、右が15時15分の最大余震。液状化一流動化現象はほとんどが人工地層上に発生している。震度は当センターの強震計および気象庁(2011、地震月報3月号)より。地質図は千葉県資料研究財団(楢井ほか、1996、千葉県自然誌第2巻 付図千葉県地質図)より。

九十九里平野北部では砂鉄採取のために掘削し、砂鉄採取後の残渣をその穴にサンドポンプで埋め戻した場所であり、いずれもサンドポンプによる埋立地となります。同じ人工地層でも、谷津田を埋めた盛土地では、本震の際6弱と非常に強く揺れた印旛沼周辺～成田を中心に、わずかにしかみられませんでした(図3)。図3はこの現象の分布と揺れの強さを示す震度の分布を重ね合わせたもので、図の左は14時46分の本震時の震度、右は15時15分の最大余震時の震度を重ね合わせたものです。

東京湾岸埋立地では、本震時には北部で震度5強、南部で5弱であり、最大余震時には中央部で5弱がみられるもののほぼ全域が震度4でした。液状化一流動化現象は5強の揺れがあった北部でみられ、5弱で揺れた南部ではごく一部にしかみられま
