能登半島地震の地質環境災害に関する現地調査結果

－その3 輪島市門前町館～走出および道下での被害状況－

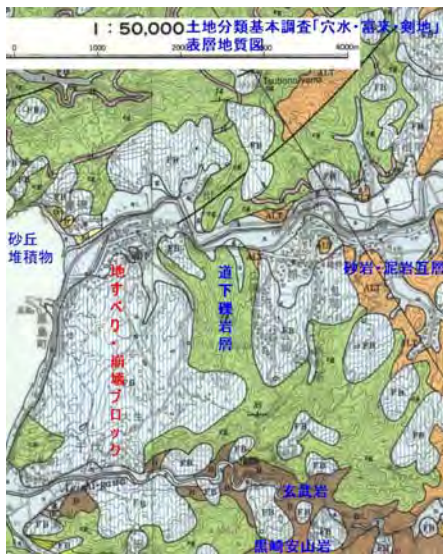
図1 輪島市門前町道下～走出付近の地質図¹⁾

輪島市門前町では、多くの家屋が倒壊したり、斜面崩壊も見られた。特に館～走出集落および道下集落ではほとんどの家屋に何らかの被害があった。館～走出には旧門前町役場がありここに最大震度を示した震度計が設置されている。最も建物被害がひどかったのは道下である。なお、これら被害の深刻な地域は、この南が中期中新統の道下累層の礫岩層から構成され、地すべり崩壊ブロックを伴っている¹⁾。館および道下付近は、微高地であるものの、この南の

地すべり崩壊地の末端部に位置している。
