# 新潟県中越沖地震の地質環境災害に関する現地調査結果

## —その2 地震動・被害・地質状況—

風岡 修 酒井 豊 古野邦雄 吉田 剛 笠原 豊 楠田 隆

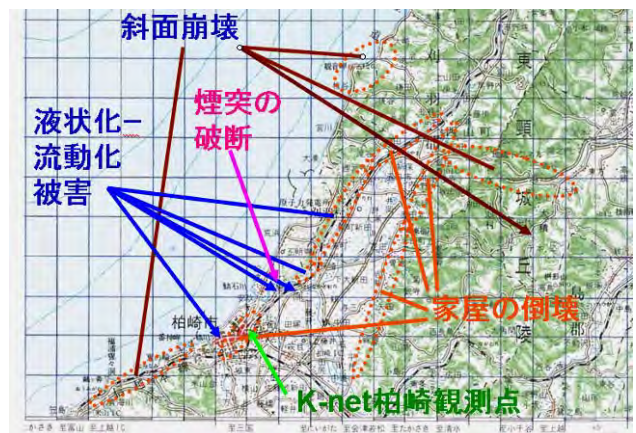
2007年中越沖地震では、旧西山町・刈羽村・柏崎市・長岡市西部を中心に著しい被害があった。一般に地震被害は低地で大きく高台で小さいが、今回は沖積低地上では比較的軽微で、丘陵や砂丘の基底で著しかった(図1)。さて、被災地内のK-NET柏崎観測点で見られた地震動は、北西-南東方向の方向に強い揺れがあった(図2)。すなわち丘陵の延長方向に直行する強い揺れがあった。このことが上記のような被害分布となった可能性がある。

図1 中越沖地震による主な被害分布

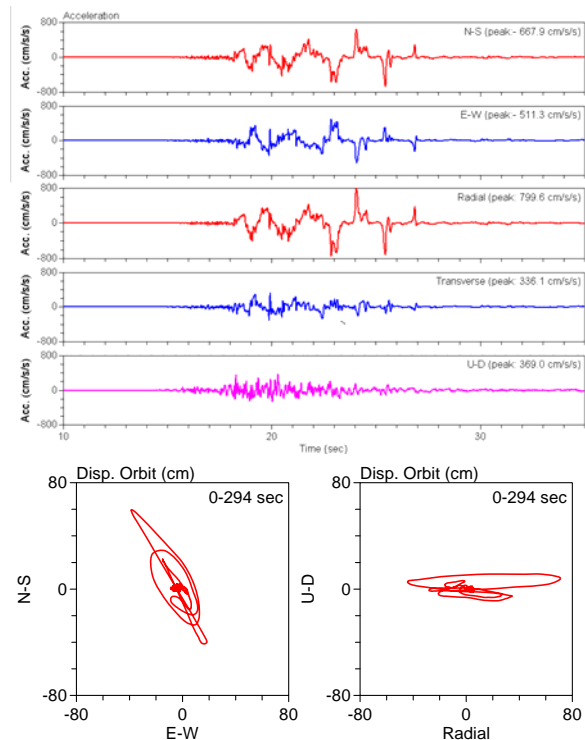
図2 K-NET 柏崎観測点における地震動記録(23秒～27秒に非常に大きな北西方向の揺れがあった)
