平成 22 年度
塩浜 2 丁目護岸モニタリング調査結果

平成 22 年 11 月

海岸高潮対策事業の状況について (市川海岸塩浜2丁目)

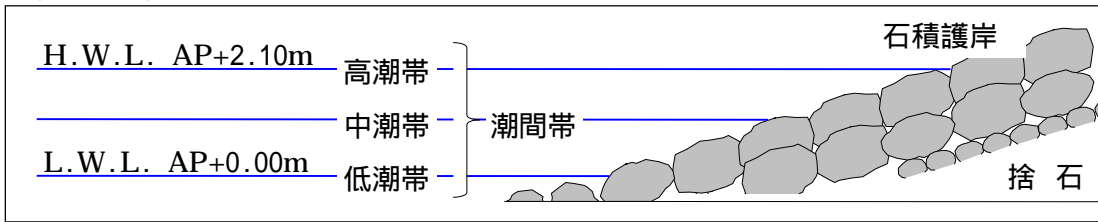
1 工区における施工後の潮間帯動物の種類数比較 (ベルトトランセクト法)

石積護岸における潮間帯動物の種類数は、夏季に増加し冬季に減少するという季節変動が認められるが、経年的には施工前の水準まで達している。

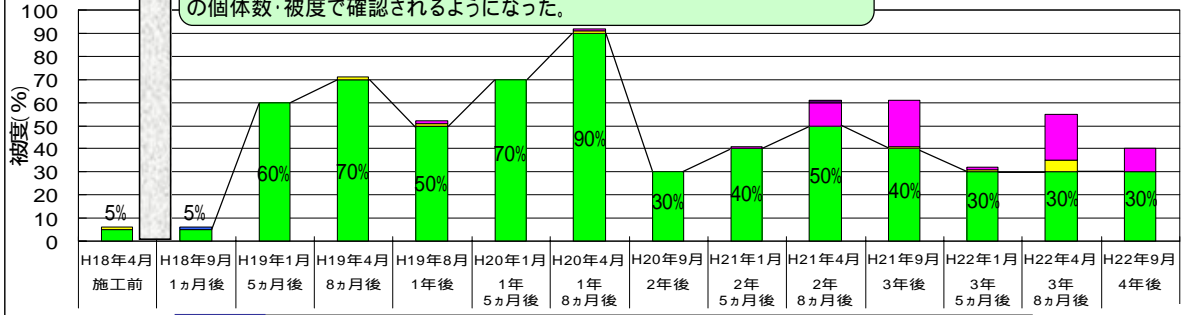
1 工区 (No.82) における潮間帯動物の定着状況 (低潮帯)

マガキの着生が進み、カキ殻や石積みとの間隙で見られるヤドカリ類、イボニシ、ケサイソガイなどの潮間帯生物が施工前と同程度、またはそれ以上の個体数・被度で確認されるようになった。

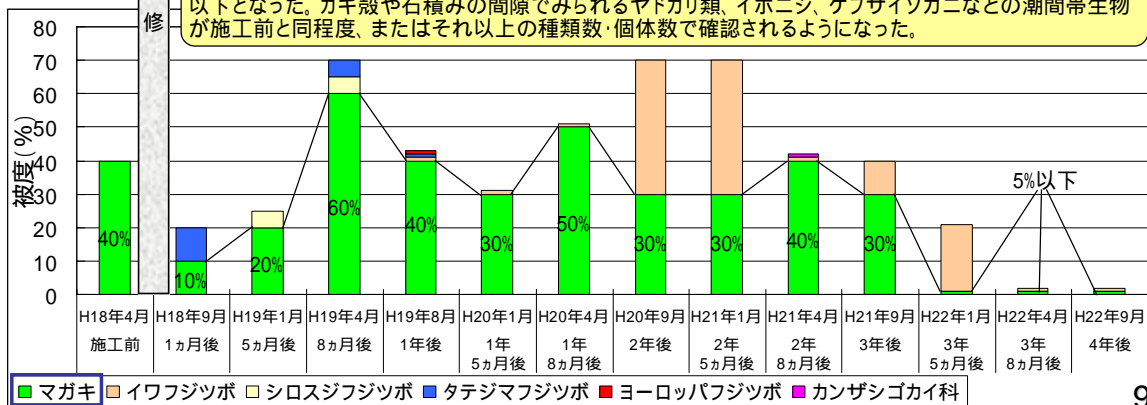
1 工区(No.82)における潮間帯動物の定着状況 (中潮帯)

施工直後よりマガキの着生が進み、3年後までに施工前と同等の被度となったが、3年5ヵ月後以降は5%以下となった。カキ殻や石積みの間隙で見られるヤドカリ類、イボニシ、ケフサイソガニなどの潮間帯生物が施工前と同程度、またはそれ以上の種類数・個体数で確認されるようになった。

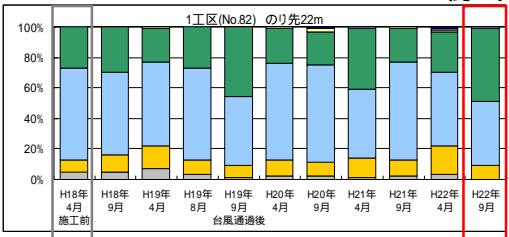
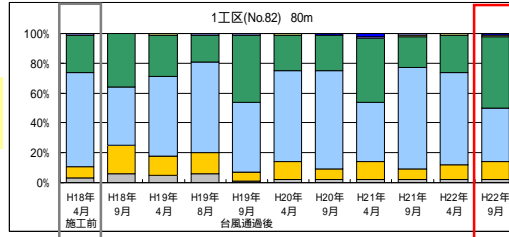
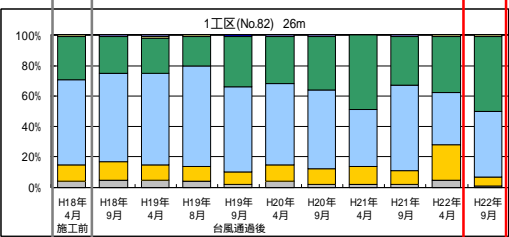
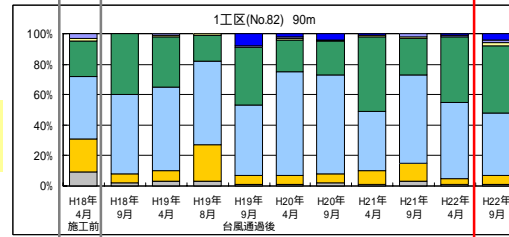
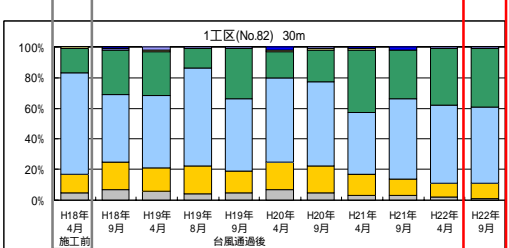
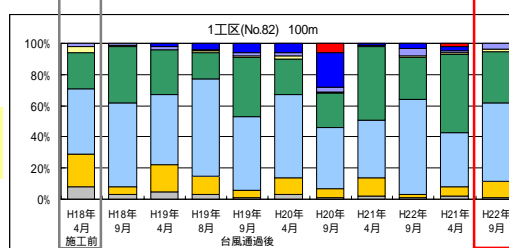
1 工区(測線No.82) 追加距離ごとの粒度組成経時変化

検証結果	海底地形に関する検証基準 ・ 検証箇所(のり先)における施工前と施工後約4年の地形変化は15cmであり、海底地形に関する検証基準「施工前海底面に対して±50cm」を満たしていた。
	底質(粒度)に関する検証基準 ・ 泥分の割合は、検証箇所である離岸距離22m~30m、及び80m~100mでは、20%以下の値であり、底質(粒度)に関する検証基準「泥分の割合が40%を超えないこと」を満たしていた。
