## 4 漏水発生時の状況及び応急対策

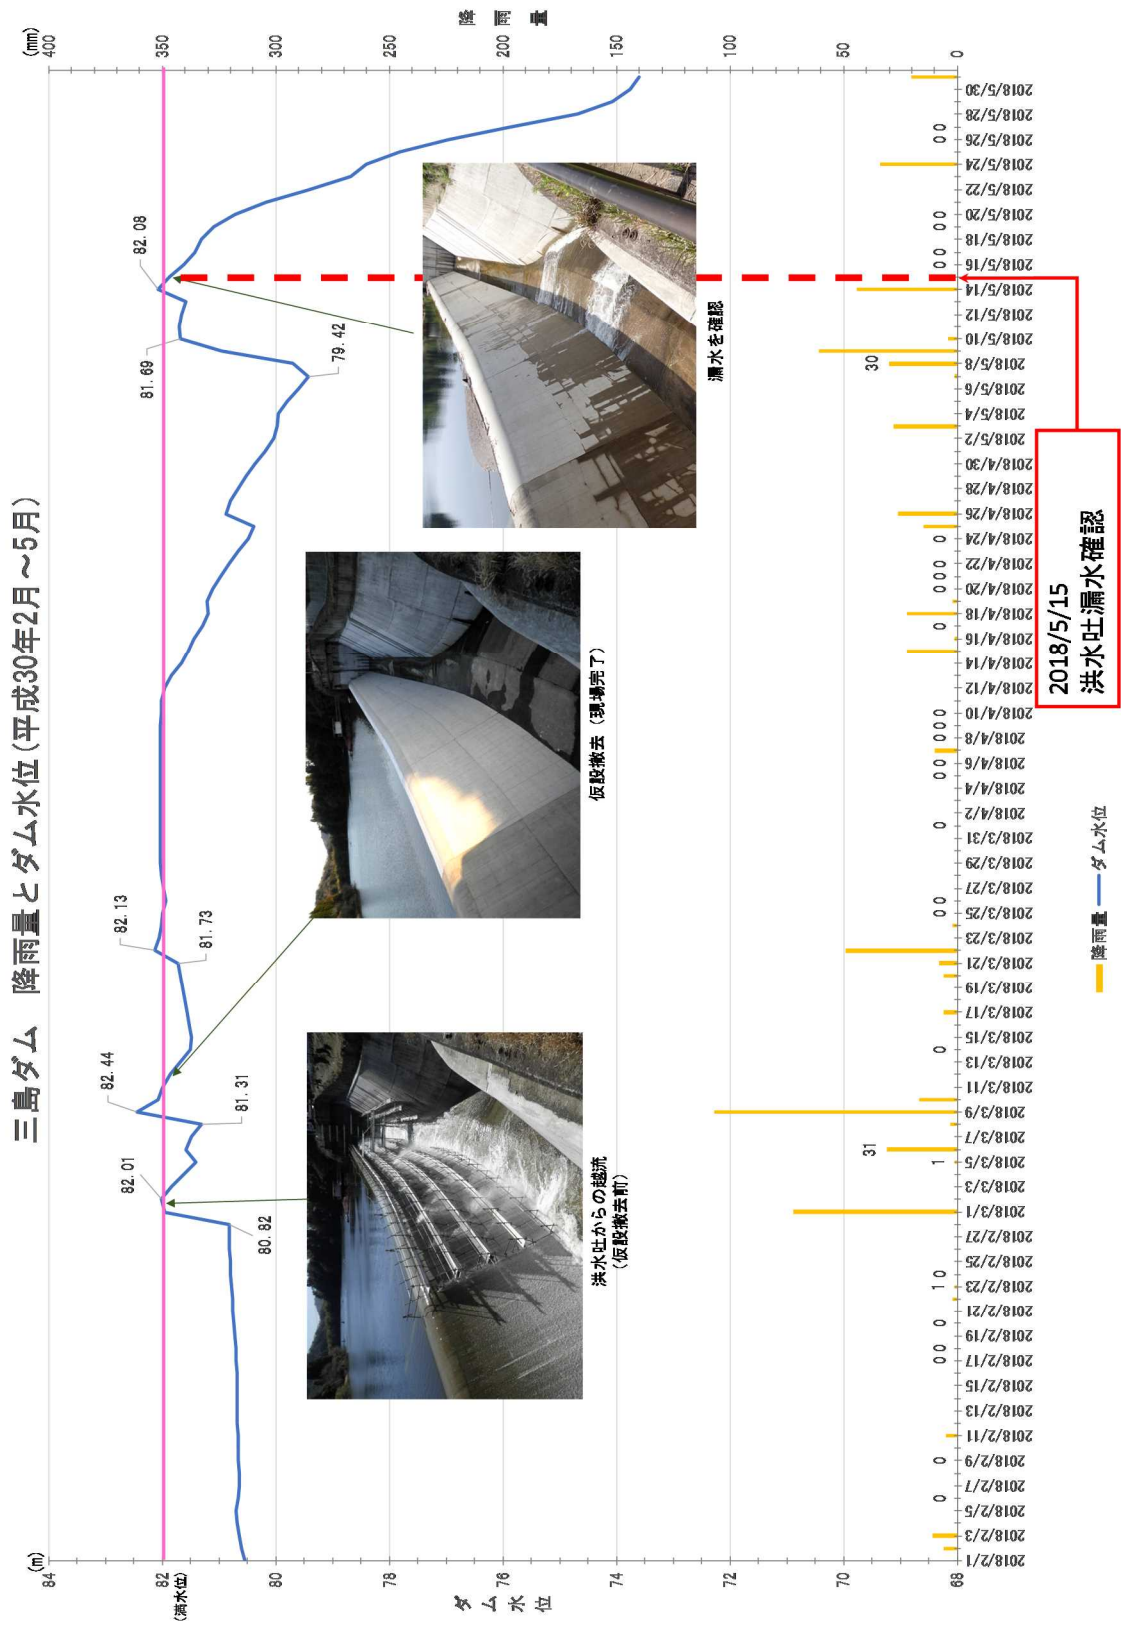
図 4-2 : ダム水位と降雨量

次ページに平成 30 年 2 月～5 月におけるダム水位と降水量の状況を示す。

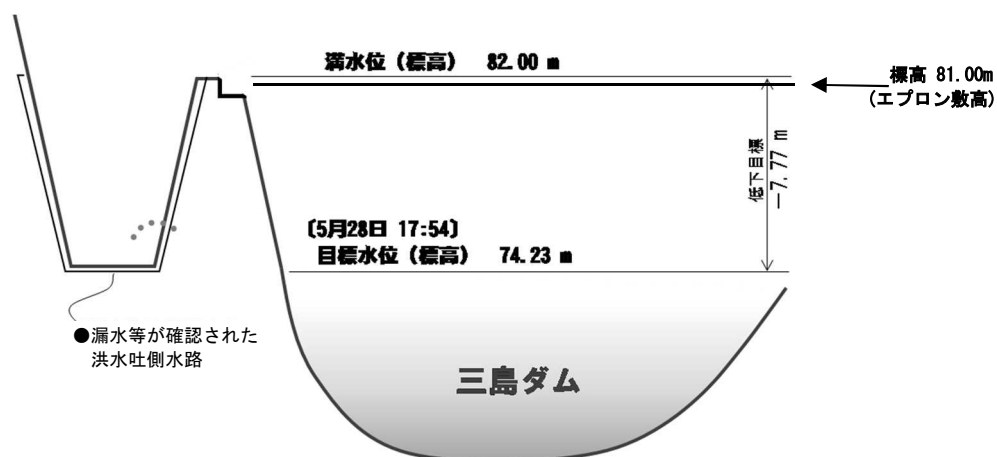
図 4-3 : 洪水吐側水路とダム水位のイメージ図

漏水が確認された時点の水位は満水位 (T. P82. 00m) であった。洪水吐及び地山が安定状態であることが確認できないことから、目標水位を洪水吐側水路底盤の最低標高である T. P74. 23m に設定し、5月17日から水門開放や排水ポンプの使用により水位を下げた。

漏水については、水位が越流堰貯水池側の開口部 (T. P81. 00m) より下がった段階で収束したことを確認した。

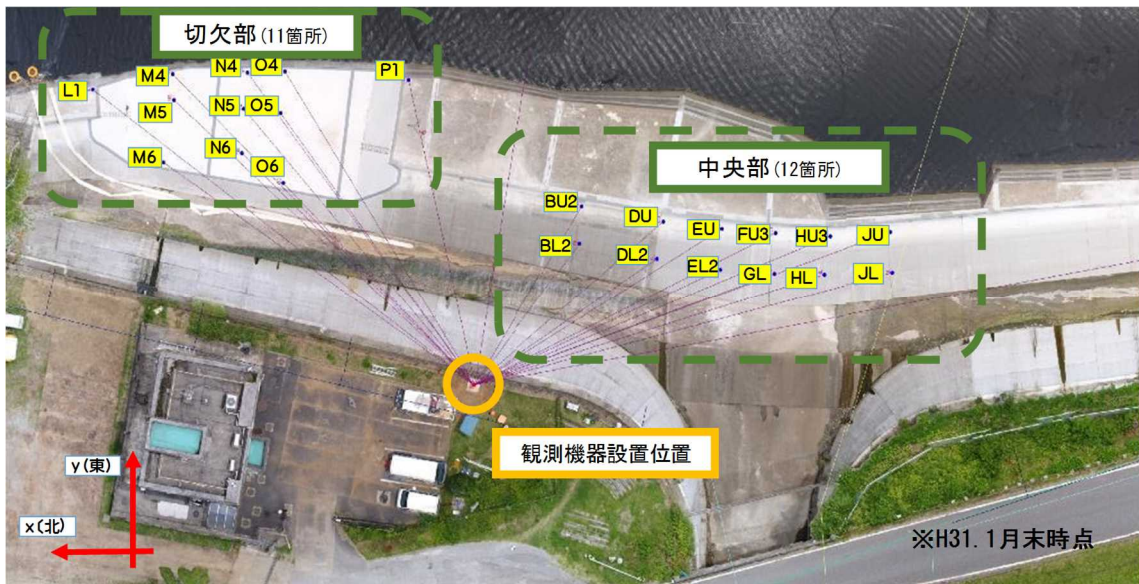
図 4-4：中央部及び切欠部における観測状況

・今回漏水やひび割れが確認された中央部や切欠部において、その後の変状の有無を確認するため動態観測を実施している。

中央部は平成 30 年 5 月 23 日(水)から、切欠部は切欠工事後の 6 月 23 日(土)から観測を開始し、7 月 11 日(水)からは、いずれも機械による自動観測に切り替えて観測を継続している。観測は標高、X-Y 座標で毎日(回数は期間によって異なる。)測定している。

1 月末時点における観測点は下図のとおりである。(観測点は、調査や工事の作業状況に応じて、位置を変更する等、作業に影響のない範囲で設置している。)
