石油コンビナート等特別防災区域における

東日本大震災検証結果報告書

平成 23 年 12 月

千葉県石油コンビナート防災アセスメント検討部会

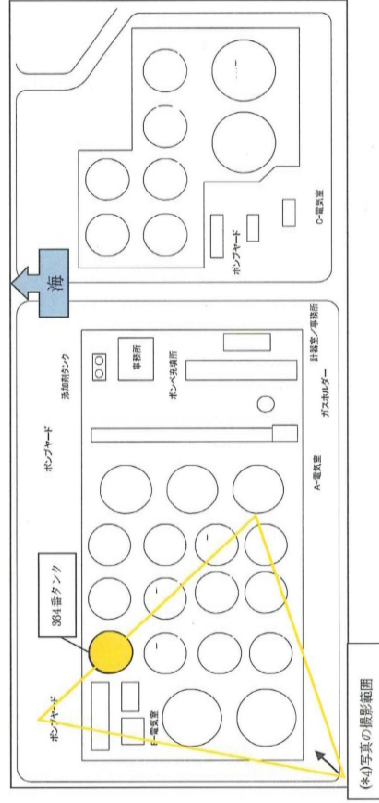
(\*3) LPGタンクの筋交いが破断

LPGタンクは耐震構造を満たしていましたが、倒壊した364番タンクの内容物が軽量のLPGではなく検査のために水が注入され、満水状態であったため、支柱の筋交い部分に荷重が作用して、筋交いが破断し、2度目の地震により364番タンクが倒壊しました。LPGタンクを満水にすることは検査のための一時的な措置であるものの、その間に地震が発生した場合は潜在リスクに係る認識が不十分であったと考えます。

地震によりLPGタンク及び配管が揺れ動いた事とLPGタンクの倒壊により、配管が破断しLPGが漏洩したと考えられます。主な要因と推定する配管の破断箇所が3箇所確認されました。その内1箇所の配管の緊急遮断弁（\*5）を開状態で固定していた事により、LPG漏洩が継続したものと推定しています。

今後水張り作業を行う場合は、満水期間の最短化を図ります。また、新設LPGタンクについては満水時を考慮した対策を実施し、既存のLPGタンク設備についても評価を行ない、補強策を実施します。また、満水状態にする時は、当該LPGタンク付近の配管、設備等が破損し、万が一タンクが倒壊してもLPGの漏洩が発生しないよう、配管、設備等の保護、縁切り、切り離し等を行います

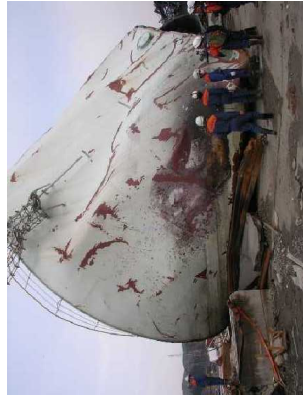
気仙沼では、4事業所の10基の屋外タンク貯蔵所のタンク本体が津波により流出した。流出油量は11,521KL、油種については重油、灯油、軽油及びガソリンである。津波により移動、倒壊したタンクを写真10に示す。タンク基礎の状況を写真11に示す。ただし、写真10のタンクの基礎であるか否かは確認できていない。一部欠けている以外はほぼ健全な状況である。

写真10 津波により移動、倒壊したタンク

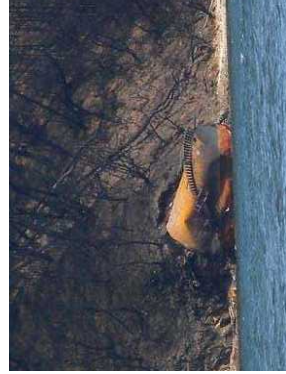
また、写真12に焼損したタンクを示す。気仙沼では広域火災が発生したと考えられているが、焼

写真12 焼損したタンク

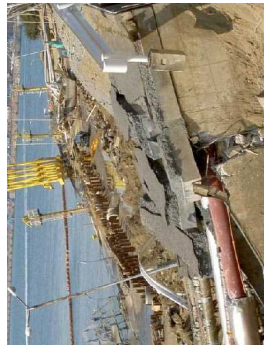
また、写真13、写真14に示すように太平洋側の鹿島地区では護岸やパースが大きく損傷している。津波により損傷したものと考えられる。

写真14 護岸の被害

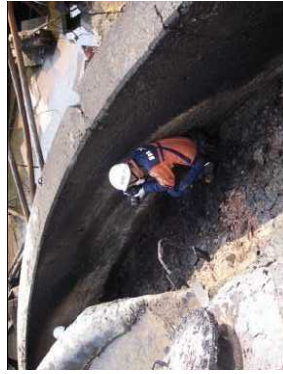
写真15に示す仙台地区のコンピナートではほぼ一区画を焼損する火災が発生している。写真16は火災が発生したガソリンタンクである。当該タンクは、写真17に示すように火災の影響で倒壊している。写真18に示すように防油堤やタンク基礎の周辺は津波で洗掘されている。写真19にはガソリンタンクの底板と側板との溶接接合部が破断した状況を示す。また、写真20に示すようにタンクが倒壊し、流出したアスファルトが広がっている。

写真 18 タンク基礎は人が隠れるほど流出

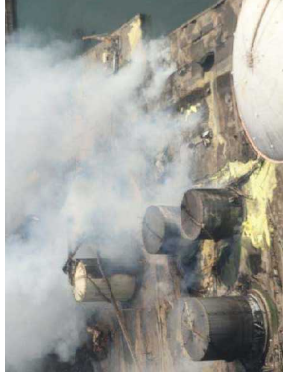
写真 22 は配管で火災が発生している状況である。火災はほぼ 5 日間継続した。写真 23 は硫黄タンクの火災の状況である。タンク周辺に漏洩した溶融硫黄が固まっているのが見て取れる。硫黄タンクの底板が破断した状況を写真 24 に示す。側板と底板の溶接止端部から底板の板厚方向に亀裂が貫通しているものと思われる。

写真 23 硫黄タンクの火災  
(塩釜地区消防事務組合消防本部提供)

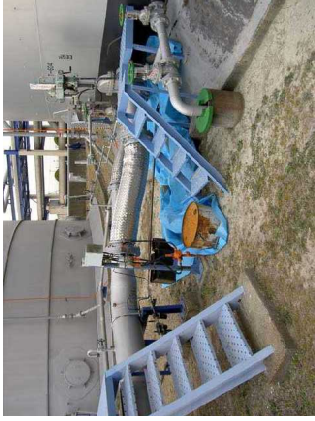
太平洋岸のいわきでは短周期地震動による液状化の被害が発生している。写真 31 に示すようにタンク沈下でバルブの下部が基礎に接触している。写真 32 に示すようにタンク付近の液状化も発生している。写真 33 はタンク付近が液状化し、タンクが沈下し、基礎が著しく変形した状況を示したものである。写真 34 はタンク周辺の地盤に亀裂が生じた状況を示したものであり、軽度な側方流動と思われる。

写真 32 タンク付近が液状化、タンクが沈下

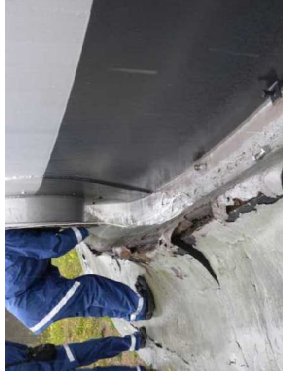
写真 33 タンク沈下、基礎の変形

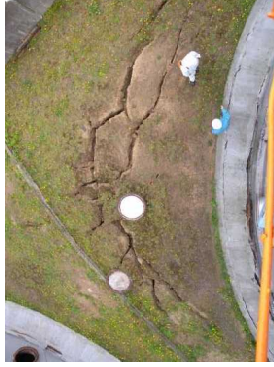
写真 34 周辺地盤の状況

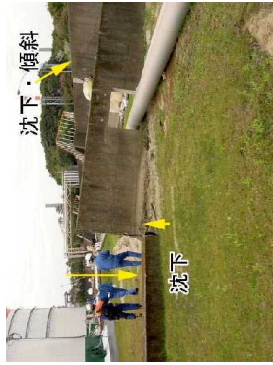
また、鹿島地区では、写真 35 に示すように液状化により、防油堤が沈下、傾斜している。沈下、傾斜した防油堤の目地部にゴムシートが取り付けられているものがあるが、写真 36 に示すようにゴムシートが破断せず防油堤の機能を有している部分があれば、写真 37 に示すようにゴムシートが破断している部分もある。

写真 35 液状化により沈下・傾斜した防油堤
