君津環境整備センター第IV期増設事業に係る環境影響評価方法書
委員から寄せられた質疑・意見に対する事業者の見解

令和7年6月20日委員会資料
新井総合施設株式会社

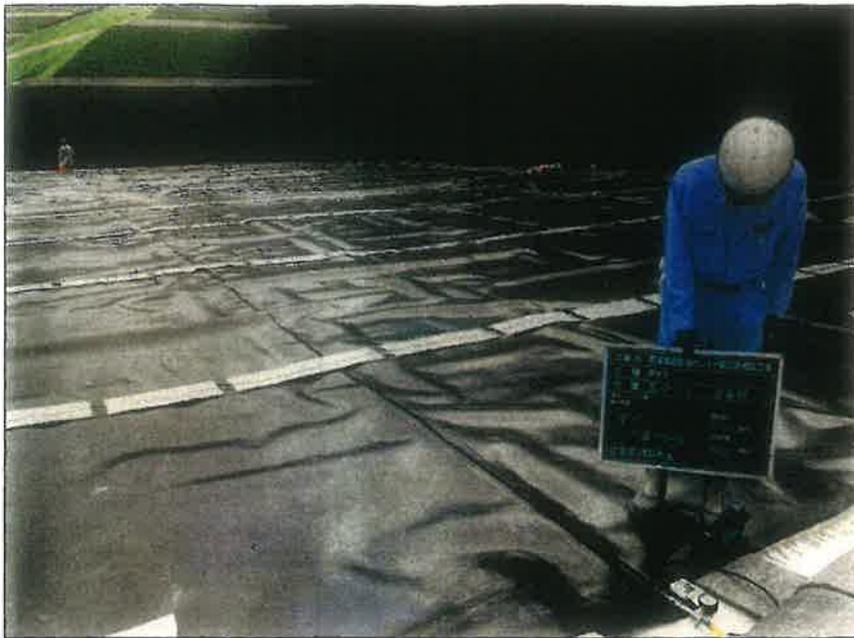
品質管理写真
 遮水工(Ⅲ-2-1工区)
 遮水シート(上層)
 加圧検査
 底-11/底-12~13
 開始前 0.10Mpa
 30秒後 0.10Mpa
 2022年 8月25日

No.	関連ページ	項目	細目	質疑・意見の概要	事業者の見解
5	2-17	2-3対象事業の内容	3. 埋立計画 (6)埋立作業 イ. 覆土	(2月21日現地調査での質疑・意見) 中間覆土に汚染土壌を使用することだが、どのような汚染物質が含まれているのか。	(3月12日委員会での回答) クロロエチレンなどの揮発性有機化合物、カドミウム及びその化合物などの重金属等及びシマジンなどの農薬等の有害物質を含みますが、土壌汚染対策法に定める第二溶出基準を満たすものです。
6	2-24	2-3対象事業の内容	4. 施設計画 (3)遮水工 イ. 遮水構造	(2月21日現地調査での質疑・意見) 法面遮水構造に関して、法面の角度は何度なのか。	(3月12日委員会での回答) 第Ⅲ期事業における埋立地内の切土部勾配は1:1.0及び1:1.5で施工しました。また、盛土部は1:1.5で施工しました。第Ⅳ期埋立地も同様に検討いたします。
7	2-24	2-3対象事業の内容	4. 施設計画 (3)遮水工 イ. 遮水構造	(2月21日現地調査での質疑・意見) がけ崩れと地すべりの境は30度であり、本件の法面の角度(1:1.5=30度以上)は地すべりを起こす可能性のある形状である。底面遮水工に記載のあるベントナイト改良層のベントナイトの配合割合(混合率)はどの程度か。	(2月21日現地調査での回答) 施工管理者に確認しないと正確な配合割合が分からないので、後日回答いたします。 (3月12日委員会での回答) 第Ⅲ期増設事業では、必要な透水係数 10^{-8} m/sを満たすため、現地の土砂を用いて室内試験により混合率を決定しました。このため、Ⅲ-2埋立地底部では、混合率9%としました。第Ⅳ期埋立地も同様に混合率を決定します。
8	2-24	2-3対象事業の内容	4. 施設計画 (3)遮水工 イ. 遮水構造	(2月21日現地調査での質疑・意見) 遮水構造の断面的な構造は理解できるが、法尻部分の底面構造等、平面的な構造について教えてほしい。	(2月21日現地調査での回答) 言葉では説明が難しいので、後日、第Ⅲ期増設事業での施工時の写真若しくは映像を用意し、視覚的に説明できればと考えております。 (3月12日委員会での回答) 遮水シートは現地において出来る限り平面的に溶着します。シートの溶着部分が法尻に当たらないよう施工しました。(別添1「写真」参照)

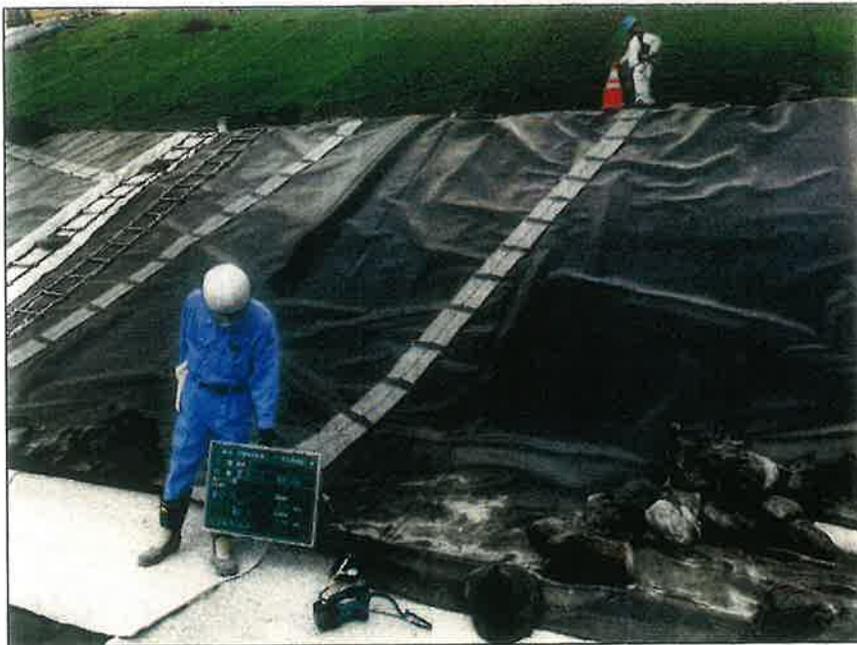
品質管理写真
 遮水工(Ⅲ-2-1工区)
 遮水シート(上層)
 加圧検査
 東①-10/東①-11
 開始前 0.10Mpa
 30秒後 0.10Mpa
 2022年 8月25日

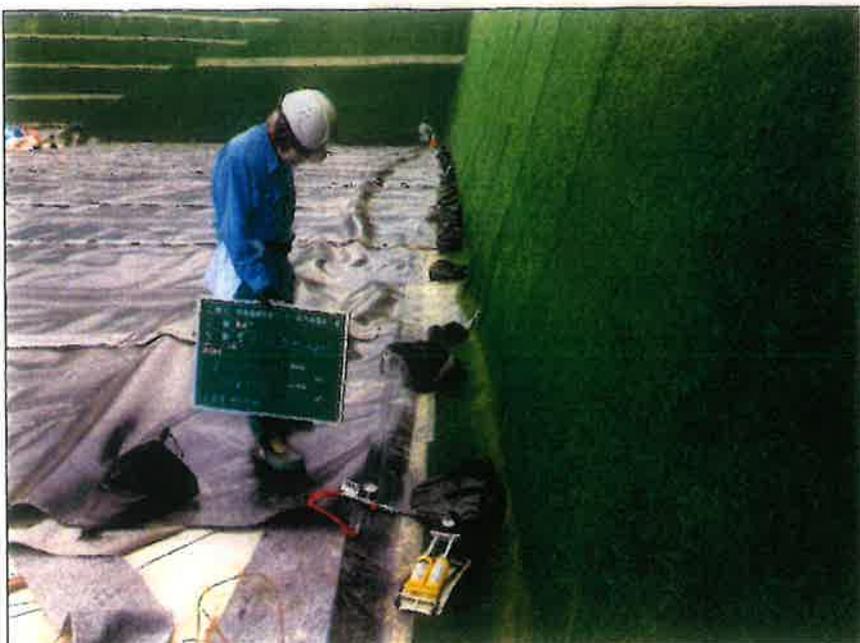
品質管理写真
 遮水工(Ⅲ-2-1工区)
 遮水シート(上層)
 加圧検査
 底-9~10/堰-5~10
 開始前 0.10Mpa
 30秒後 0.10Mpa
 2022年 8月25日

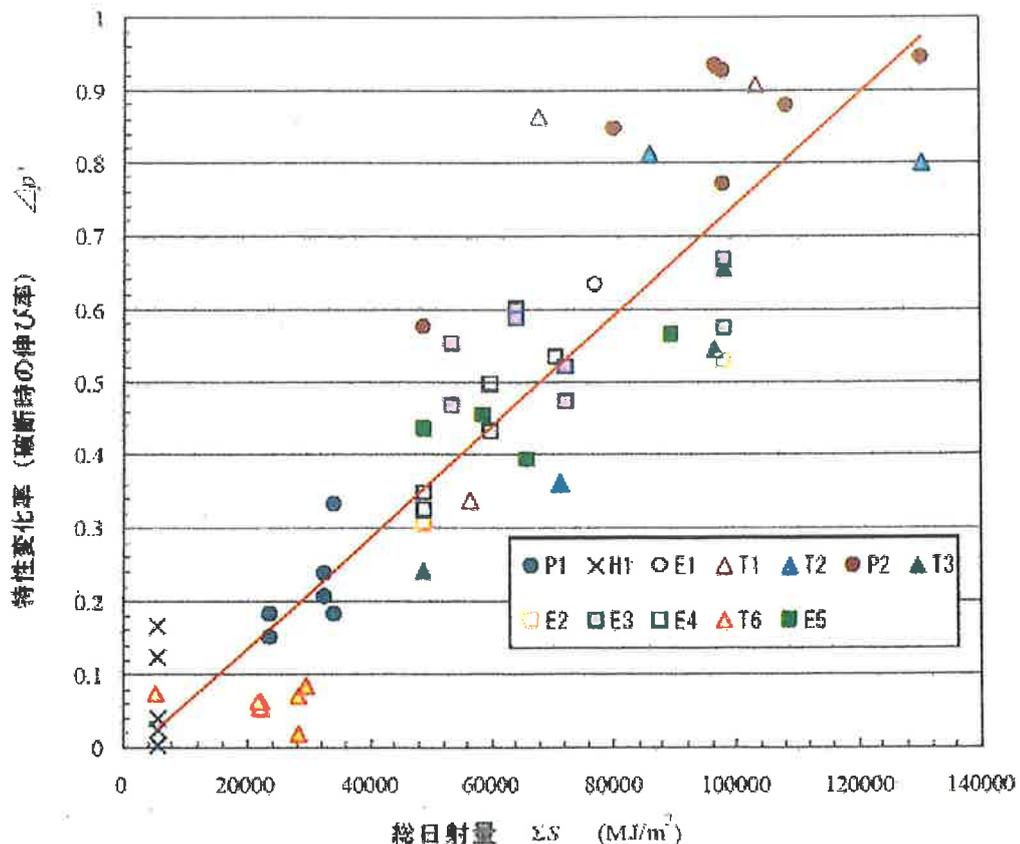
特性変化率(破断時の伸び率の変化)と総日射量との関係

下図は、分析した結果を表したもので、特性として引張試験において、遮水シート(供試体)が破断するときの伸び率の変化率を特性変化率とし、総日射量との関係を示したものである。この図からは、素材(原材料)特有の傾向は見られない。また、同じ素材でも改良の度合いや配合の違いで傾向に若干の違いが見られるため、素材別の整理は困難である。

図から、累積日射量を補正した総日射量と破断時の伸び率の特性変化率との関係には、相関係数は $R^2 = 0.8045$ の比較的良好な相関が得られている。なお、比例定数 A の具体的な値は以下の通りとなる。

図から判断すると、破断時の伸び率の特性変化率 $\Delta p'$ が 0.6 を超えるあたりで、特性変化率の

バラツキが大きくなっていることがわかる。このことから特性変化率が 0.6 を超えるあたりで特性変化が急激に大きくなるものが多いことに起因していると判断できる。そこで、破断時の伸び率特性の許容変化率の判断基準のひとつとして、 $\Delta p' = 0.6$ を目安の値と考えることができる。

また、遮水シートの耐久性については国際ジオシンセティック学会日本支部 ジオメンブレン技術委員会著「廃棄物処分場における遮水シートの耐久性評価ハンドブック」（資料-2参照）によると総日射量と破断時の伸び率の特性変化率との関係は比較的良好な相関が得られ、破断時の伸び率特性と許容変化率の判断基準として、特性変化率 0.6 を目安の値と考えることが出来るとされております。

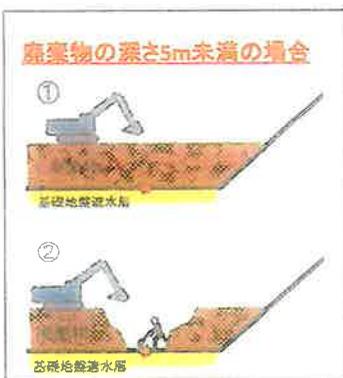
<廃棄物層が5m未満の場合>

- ・重機を使用し廃棄物を排除後に補修し修復する
- ・シート付近は人力で慎重に掘削する

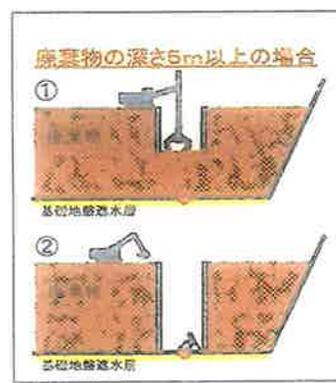
<廃棄物層が5m以上の場合>

- ・ライナープレート工法等により廃棄物を排除後に補修し修復する
- ・シート付近は人力で慎重に掘削する

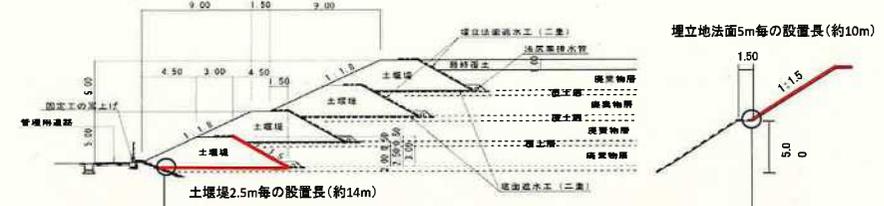
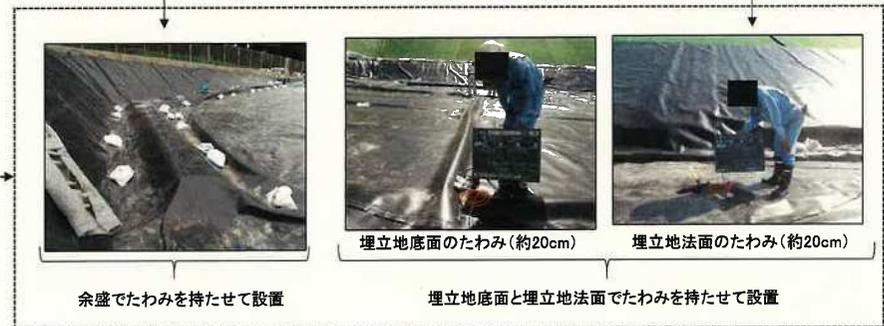
[遮水シートの設置状況]

土堰堤法面	埋立地法面
応答解析による最大水平変位量	約0.4m	約0.24m
最大となる箇所	法肩部(埋立頂部)	埋立地法面中段部
遮水シートの設置長	約14m	約10m
遮水シートが負担する伸び率	103%	102%

最大水平変位量に対して負担する伸び率は遮水シートの伸び率以内となり断裂はありません。

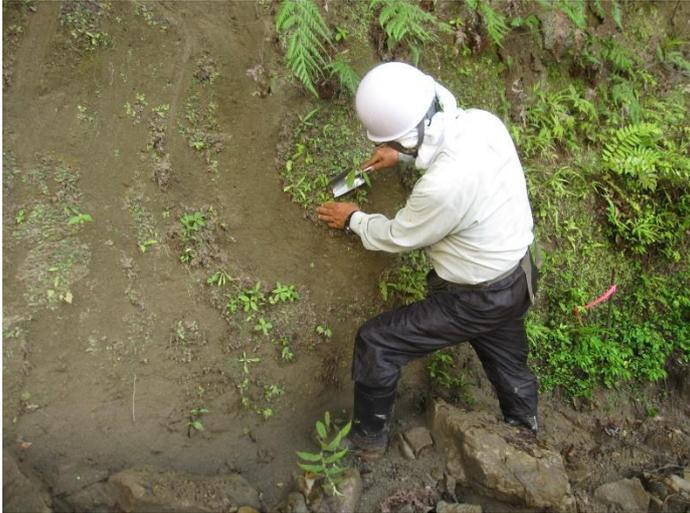
<p>移植元（掘り取り状況）</p> <p>移植ゴテを用い、移植対象種の根を傷つけないよう、細心の注意を払いながら掘り取りを行った。</p>

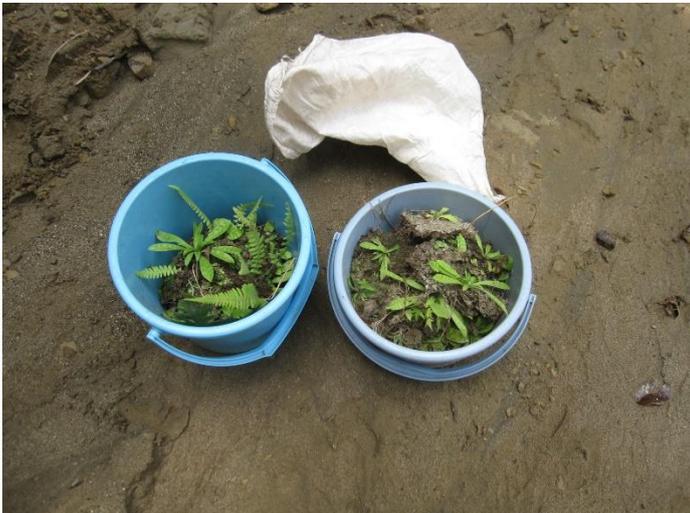
<p>移植元（移植先への運搬）</p> <p>土がついたまま移植することで、根が傷つくリスクを軽減するとともに、移植種が移植先での環境に順応しやすいよう配慮した。</p>

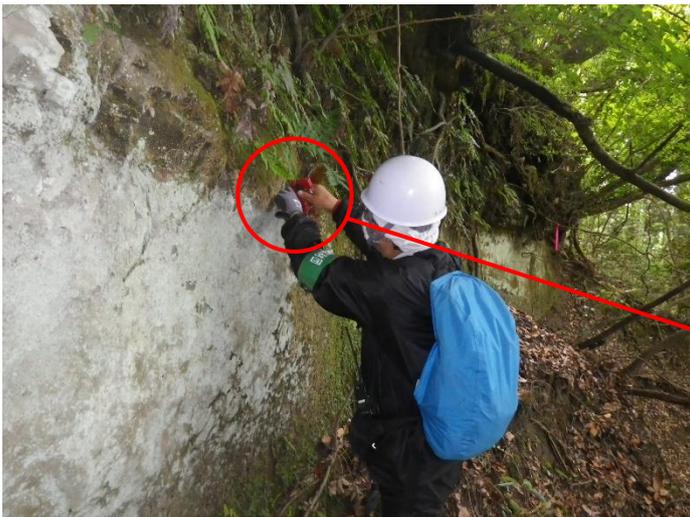
<p>移植先（移植風景 1）</p> <p>崖地の窪みに根を植え込み、ガンタッカー（コの字型の釘を打ち込む工具）で根を直接固定した。その際、根が露出しないよう、泥や苔類を乗せてから固定した。</p>

No.	関連ページ	項目	細目	質疑・意見の概要	事業者の見解
					<p>(4月18日委員会後の追加回答)</p> <p>崖地等（急傾斜地）に移植した種はツクシショウジョウバカマのみです。</p> <p>ツクシショウジョウバカマは、千葉県内では湿った崖地を中心に生育しております。背丈の低い本種を平坦地に移植した場合、他の植物による被圧や落葉の堆積、哺乳類による踏み荒らしにより生育が阻害されるおそれがあるため、自生環境に沿った地点を選定しております。</p> <p>別添6に示す移植手法を実施しており、通常の降雨等では移植基盤が流出しないような対策を講じております。土壌の流出や移動が激しい環境であるため、移植地内での移植箇所を横方向に広く分散することで、消失リスクの分散を図っております。</p>
37	5-76	5-2-10植物	図5-2-10.1植物調査地域・主要な踏査ルート位置図	<p>(4月18日委員会での質疑・意見)</p> <p>環境保全措置は結果を求めるものであり、移植して終わりではなく、活着率を上げるといったことに着目して効果的な移植手法を実現してほしい。</p>	<p>(4月18日委員会後の追加回答)</p> <p>移植による環境保全措置の考え方として、調査地域及び周辺部における個体群維持の観点で考えております。このため、移植種の現存率の多寡で成否を判断せず、活着後、いかに周辺個体群の維持に貢献できたかが重要であると考えています。</p> <p>移植による環境保全措置については、現存率が低い移植種についても、活着から消失までの間に開花・結実が確認されている場合は、種子が周囲へ散布されたものと考えられることから、移植種の周辺個体群の維持に寄与し、重要な種に与える影響を低減する効果があったものと考えています。なお、移植対象種のうちミヤマキケマンは越年草ですが、消失した後に再び、移植地内に発芽個体が確認されています。</p> <p>Ⅳ期事業では、Ⅲ期までの移植方法や監視結果等を</p>

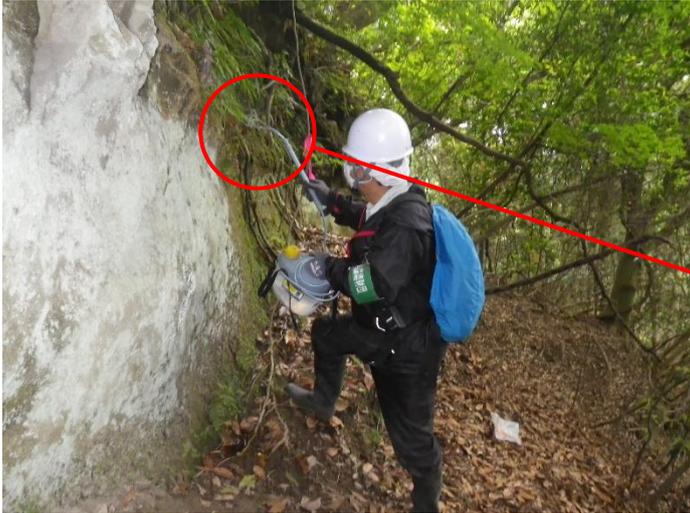
<p>移植先（移植風景 2）</p> <p>移植直後の根の乾燥を防ぐため、水を掛けた。</p> <p>なお、移植地には湿った壁面を選定しており、移植後の水やりは不要である。</p>

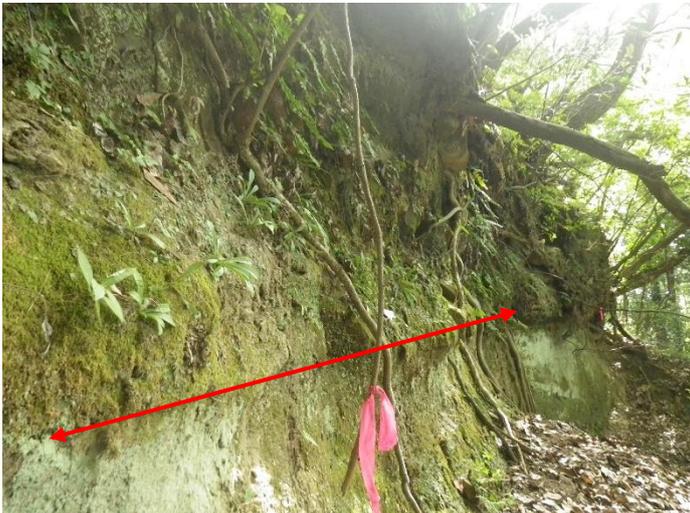
<p>移植先（遠景）</p> <p>崖地等（急傾斜地）に移植した種はツクシショウジョウバカマのみである。</p> <p>背丈の低い本種を平坦地に移植した場合、他の植物による被圧や落葉の堆積、哺乳類による踏み荒らしにより生育が阻害されるおそれがあるため、自生環境に沿った地点を選定した。</p> <p>また、崖地等（急傾斜地）は、土壌の流出や移動が激しい環境であるため、移植地の複数地点設置や移植地内での移植箇所を横方向に広く分散することで、消失リスクの分散を図った。</p>

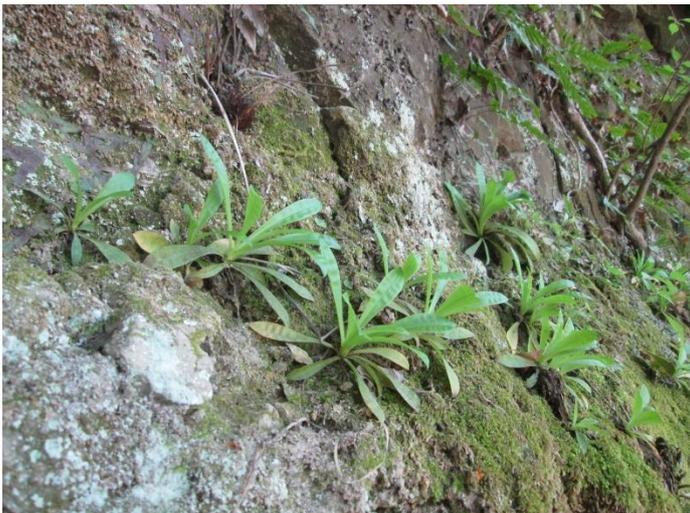
<p>移植先（近景）</p> <p>ガンタッカーを用い、崖地の窪みに根を直接固定する手法で移植を実施することで、通常の降雨等では移植基盤が流出しないような対策を講じている。</p>
