## 2. 環境 (3) 観測期間中の波浪・流況

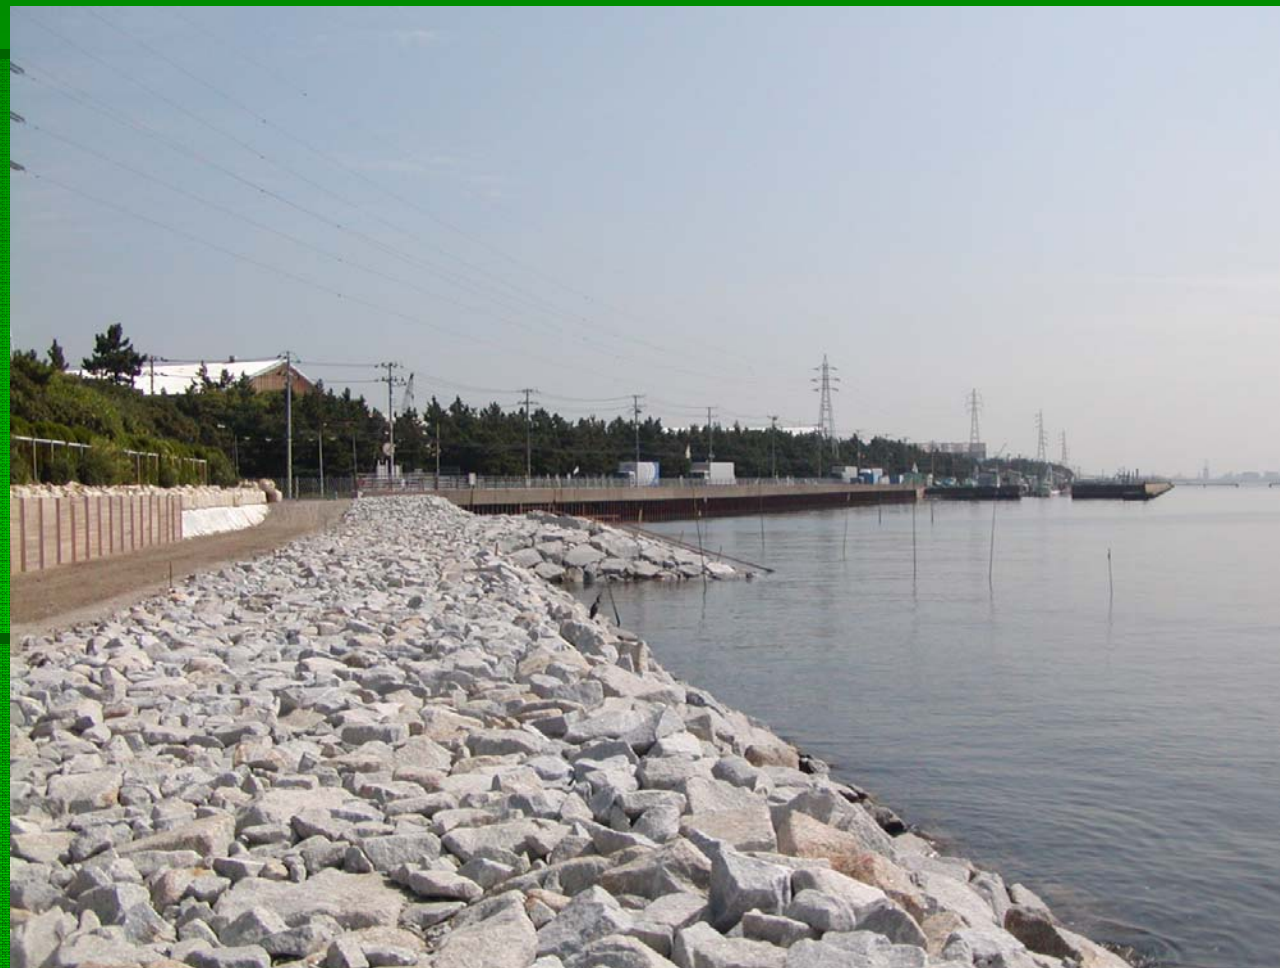
今年度施工区間に対する現地見学会や勉強会を通じて、委員からの指摘を踏まえて、改良・検討を加えている。

現地検討会等での  
指摘事項

- ・石だけで殺伐感がある。
- ・のり肩が直線的すぎる。
- ・水際部(のり先)が直線的すぎる。
