君津環境整備センター第Ⅳ期増設事業に係る環境影響評価方法書  
委員から寄せられた質疑・意見に対する事業者の見解

令和7年4月18日委員会資料  
新井総合施設株式会社

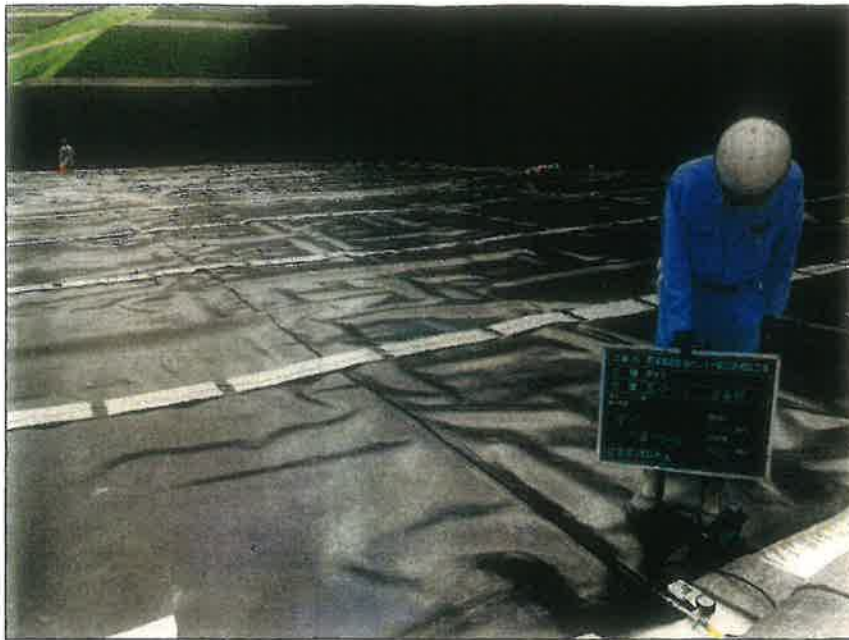
品質管理写真  
 遮水工(Ⅲ-2-1工区)  
 遮水シート(上層)  
 加圧検査  
 底-11/底-12~13  
 開始前 0.10Mpa  
 30秒後 0.10Mpa  
 2022年 8月25日

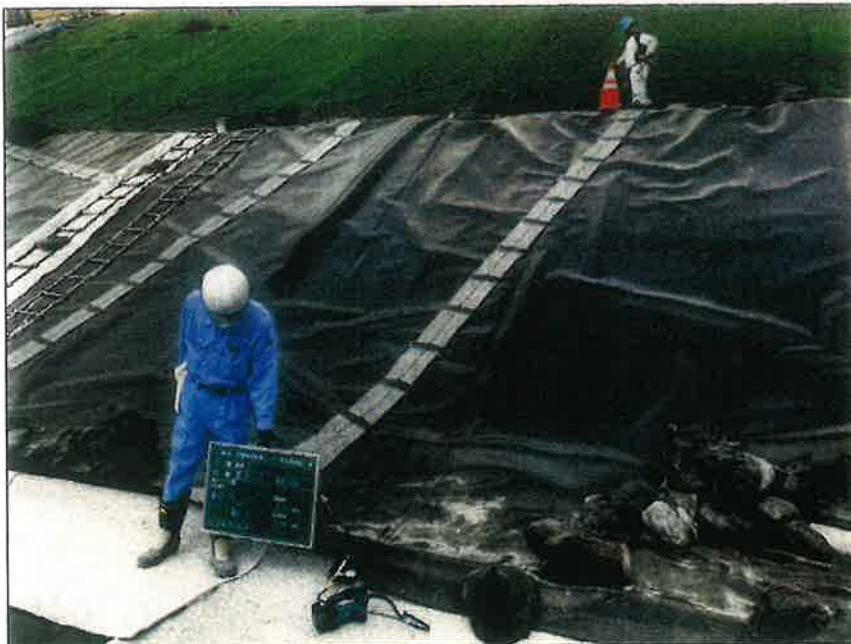
品質管理写真  
 遮水工(Ⅲ-2-1工区)  
 遮水シート(上層)  
 加圧検査  
 東①-10/東①-11  
 開始前 0.10Mpa  
 30秒後 0.10Mpa  
 2022年 8月25日

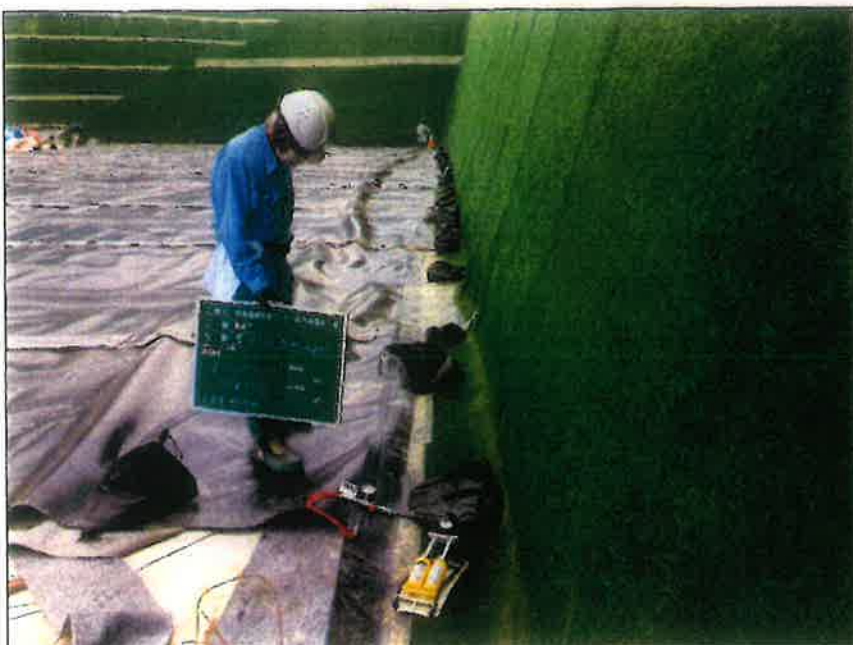
品質管理写真  
 遮水工(Ⅲ-2-1工区)  
 遮水シート(上層)  
 加圧検査  
 底-9~10/堰-5~10  
 開始前 0.10Mpa  
 30秒後 0.10Mpa  
 2022年 8月25日
