2.6 地盤沈下の状況

2.8 海岸保全施設の整備状況

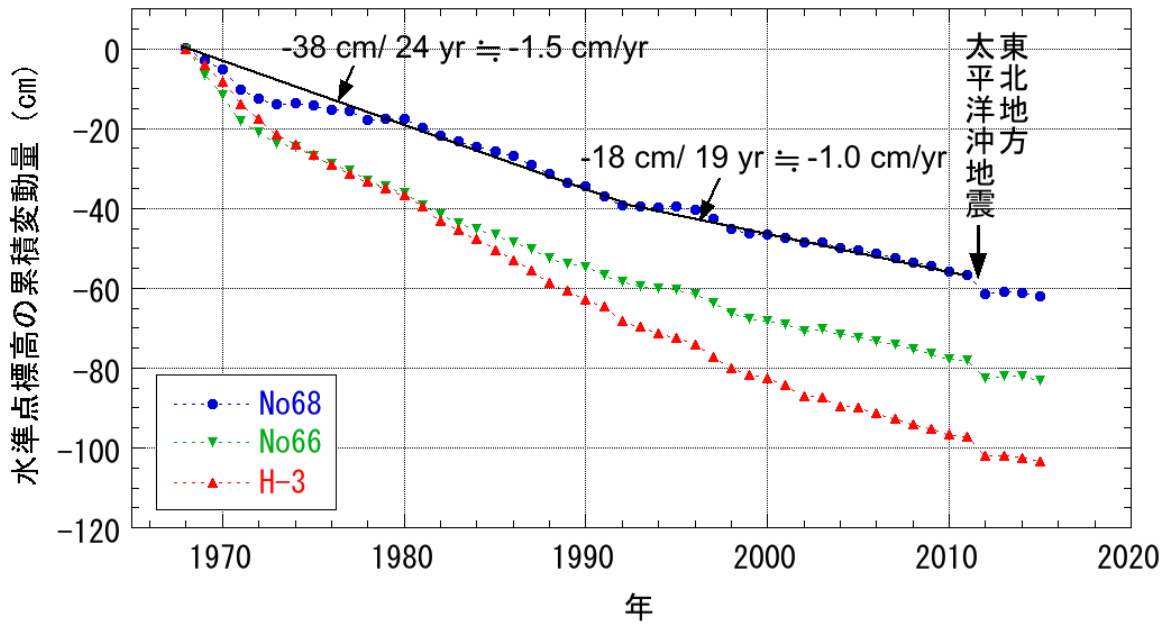
図-2.27 1968年を基準とした累積地盤沈下量の推移

図-30 に示す No.68、No.66、H-3 の 3 地点について、1968 年を基準とした累計地盤沈下量の推移を示します。

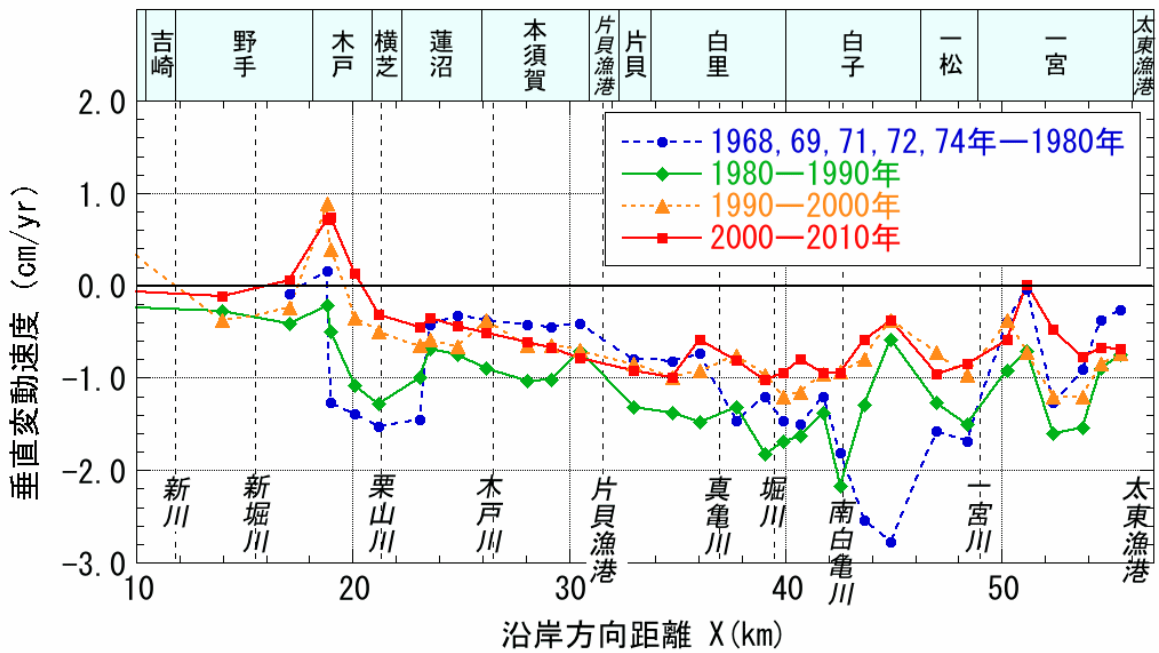
図-2.28 年代別の地盤沈下速度の沿岸分布

吉崎海岸から太東漁港までの年代別の地盤沈下速度の分布を示します。

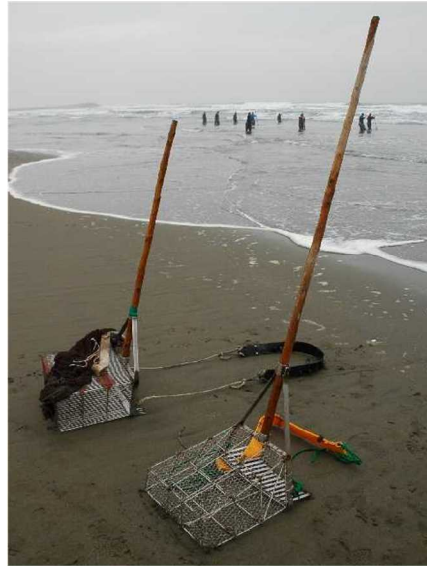
図-2.29 貝類の漁獲方法

【貝桁網漁法】

【腰巻き漁具：腰カッター】

九十九里浜は、貝桁網漁法や腰巻き漁具等を使用して、ハマグリや ナガラミ等の貝類を漁獲しています。

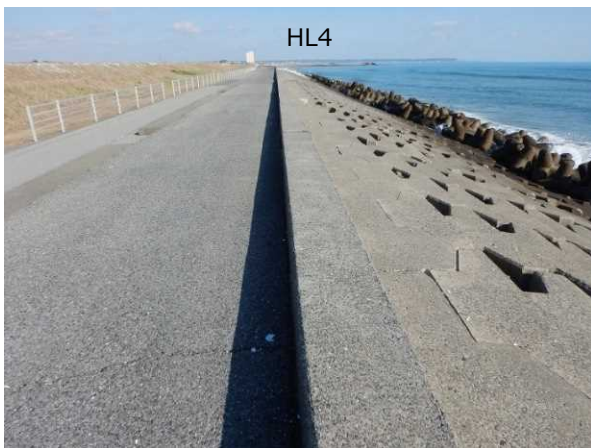
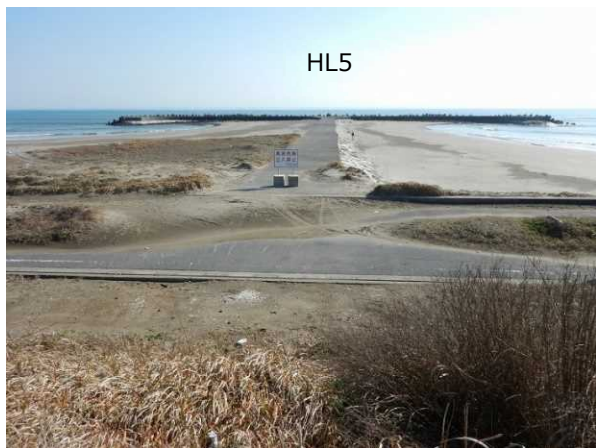
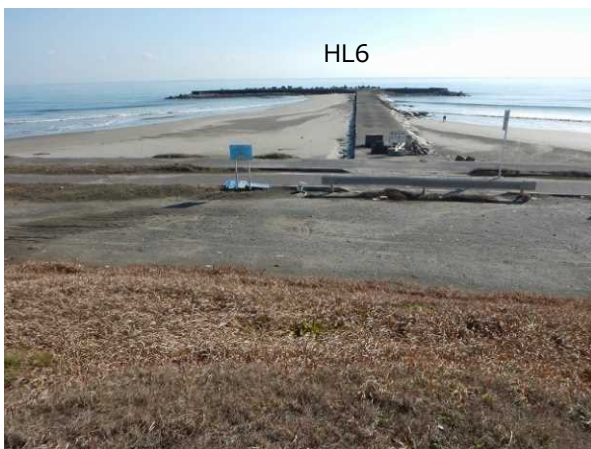
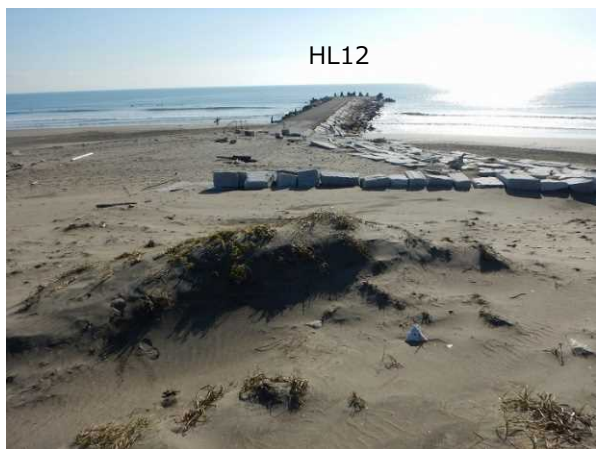
図-2.32 北九十九里浜におけるヘッドランド整備状況

北九十九里におけるヘッドランドの整備状況を示します。

北九十九里と南九十九里では、ヘッドランドの整備を実施しています。南九十九里では、一宮海岸で養浜を実施しています。

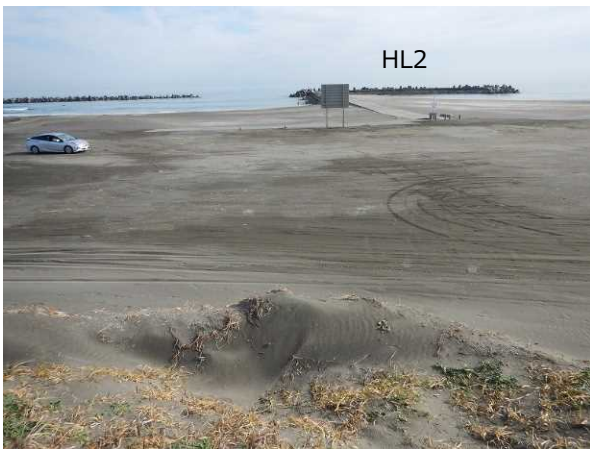
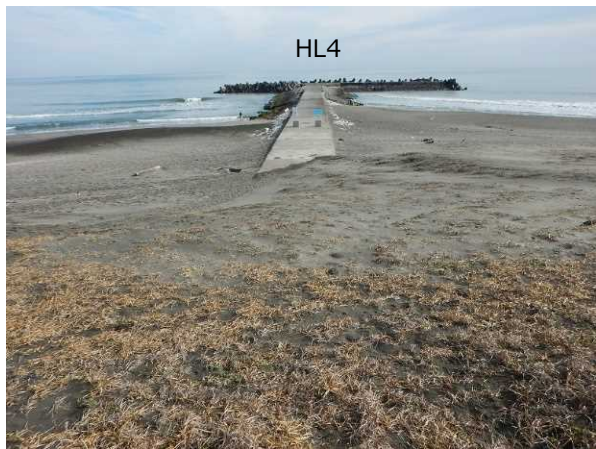
図-2.33 南九十九里浜におけるヘッドランド整備状況

南九十九里におけるヘッドランド整備状況・海上養浜状況を示します。
