# 九十九里浜侵食対策計画 資料編

2020年7月

千葉県

# 九十九里浜侵食対策計画

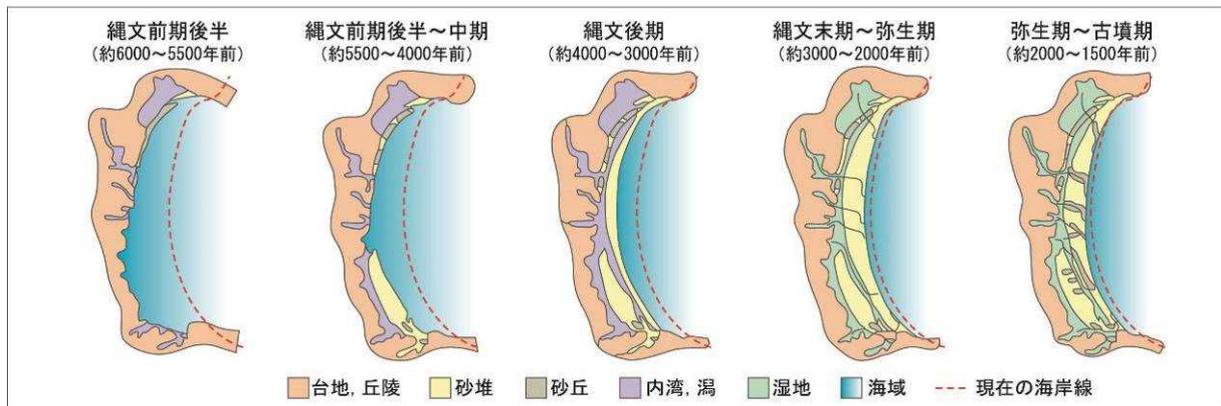
図-1.2 過去約 6,000 年の九十九里平野の発達史 (千葉県史より引用 (森脇,1979))

現在までの九十九里浜の地形の成り立ちを示します。

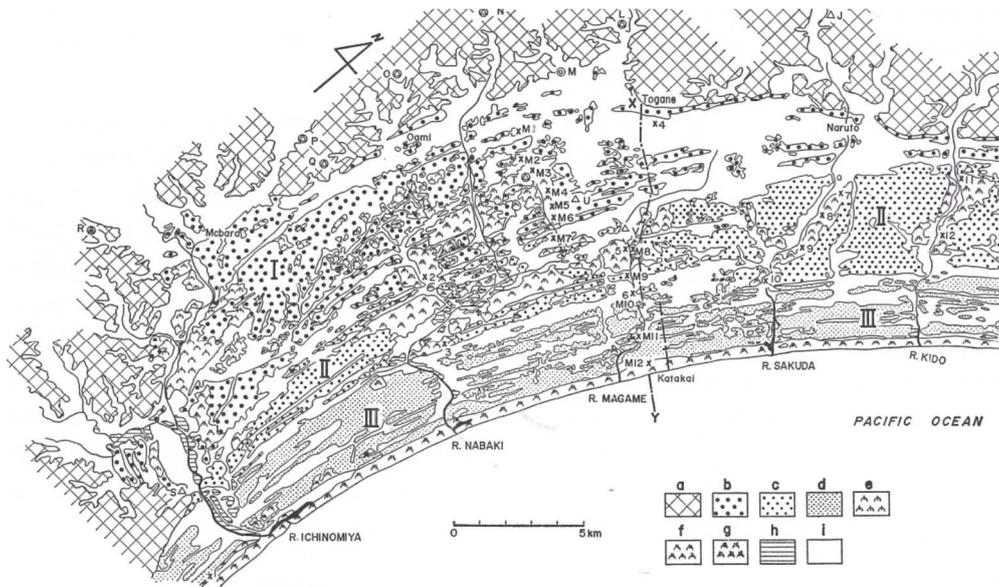
図 7.2.11 九十九里平野南部の地形学図 (森脇, 1979)

a: 丘陵と段丘, b: 古期浜堤群, c: 中期浜堤群, d: 新期浜堤群, e: 古期砂丘群, f: 中期砂丘群, g: 新期砂丘群, h: 自然堤防, i: その他の堆積低地 (堤間湿地, 潟湖跡地, 流路跡地, 谷底堆積低地)。他の記号説明を省略。

図-1.3 九十九里平野南部の浜堤の発達状況 (森脇, 1979)

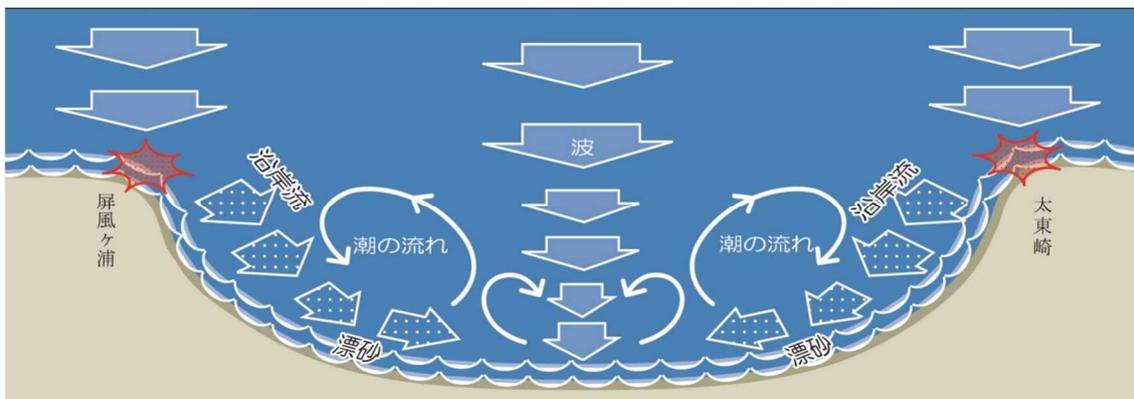
図-1.4 九十九里浜の波,沿岸流および漂砂の流れのイメージ

九十九里浜の波や沿岸流に伴う漂砂の移動方向について示します。

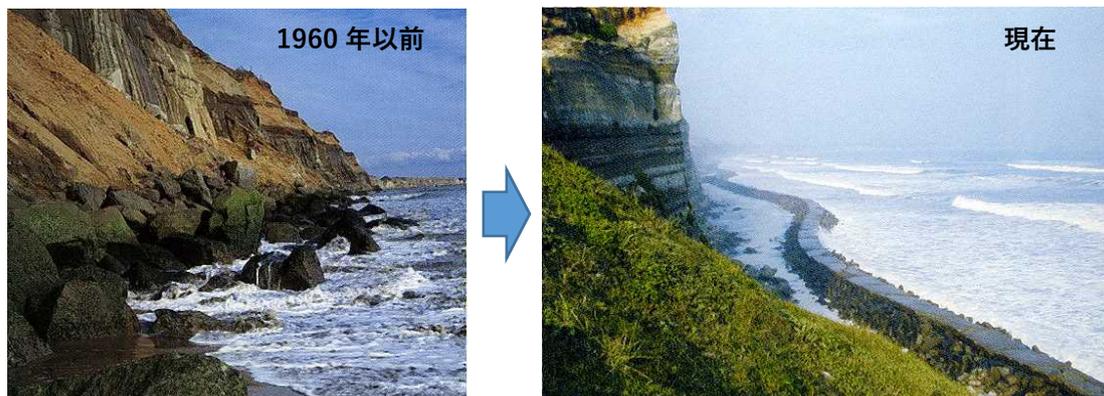
図-2.2 屏風ヶ浦の崖侵食防止工設置前後

屏風ヶ浦の崖侵食防止工設置前後を示します。この崖の侵食対策により 1970 年代から徐々に九十九里浜への砂の供給が減少しました。

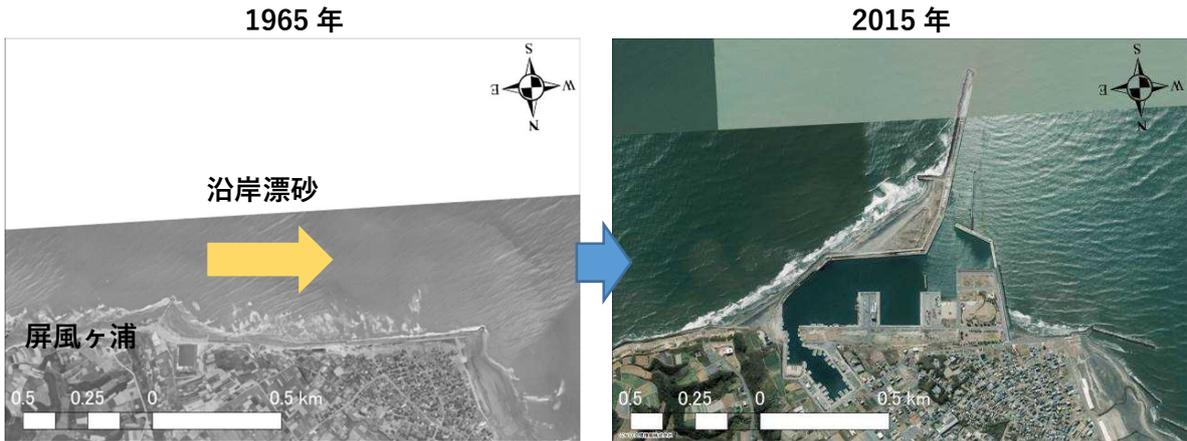
図-2.3 飯岡漁港防波堤建設による沿岸漂砂の捕捉

漁港防波堤の建設により沿岸漂砂が捕捉され、供給される砂が減少しました。

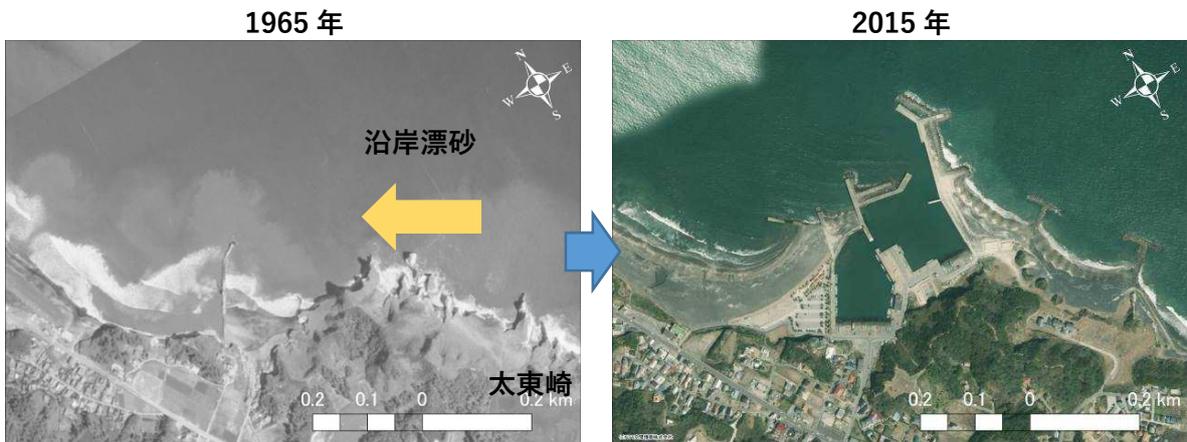
図-2.4 太東漁港防波堤建設による沿岸漂砂の捕捉

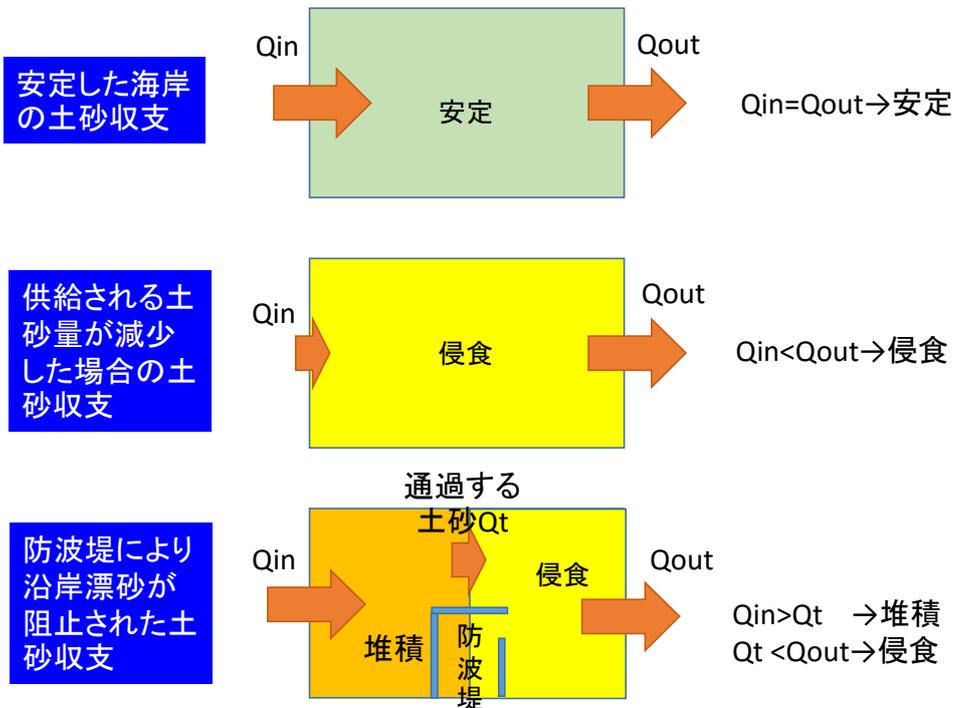
図-2.5 侵食を引き起こす土砂収支

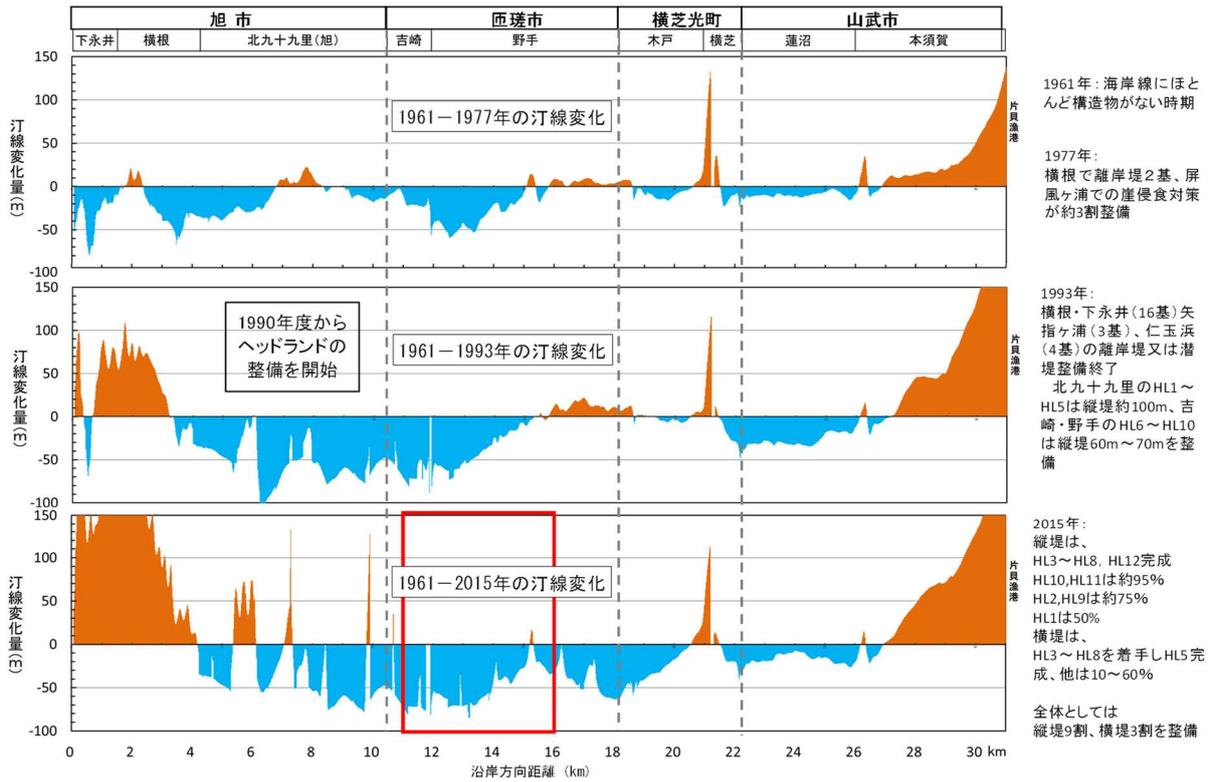
図-2.6 北九十九里の1961～2015年の汀線変化

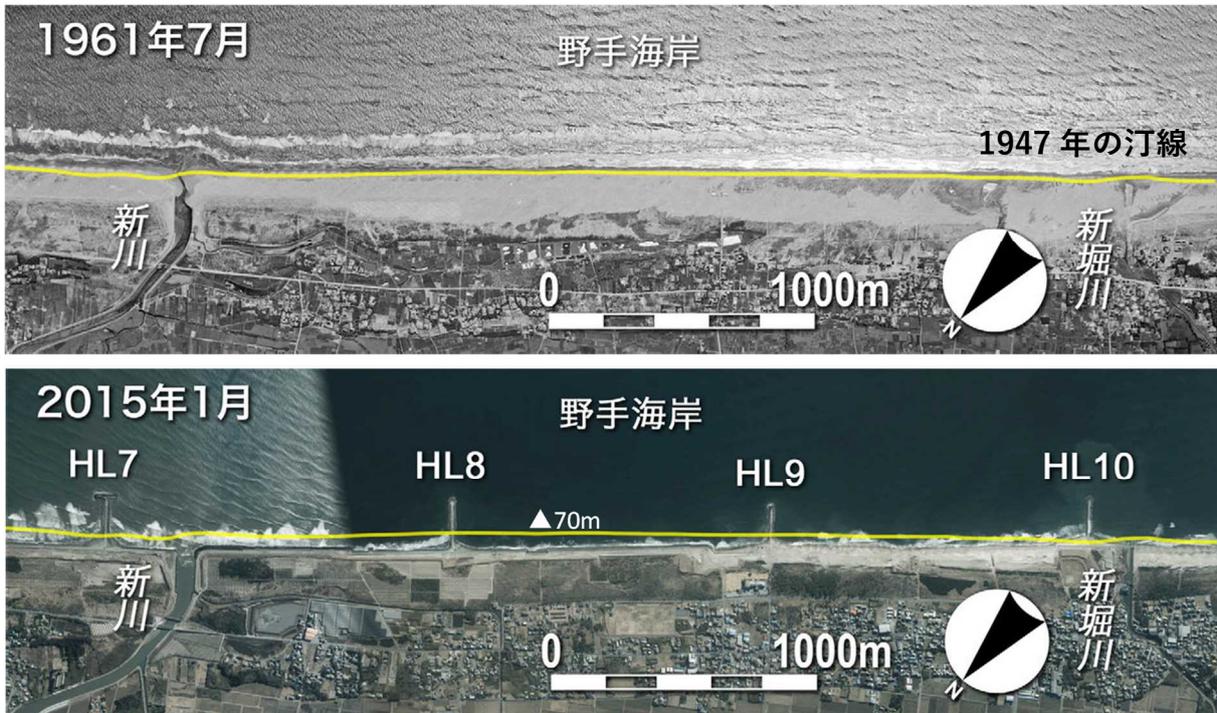
図-2.7 北九十九里 野手海岸の1961年と2015年の比較

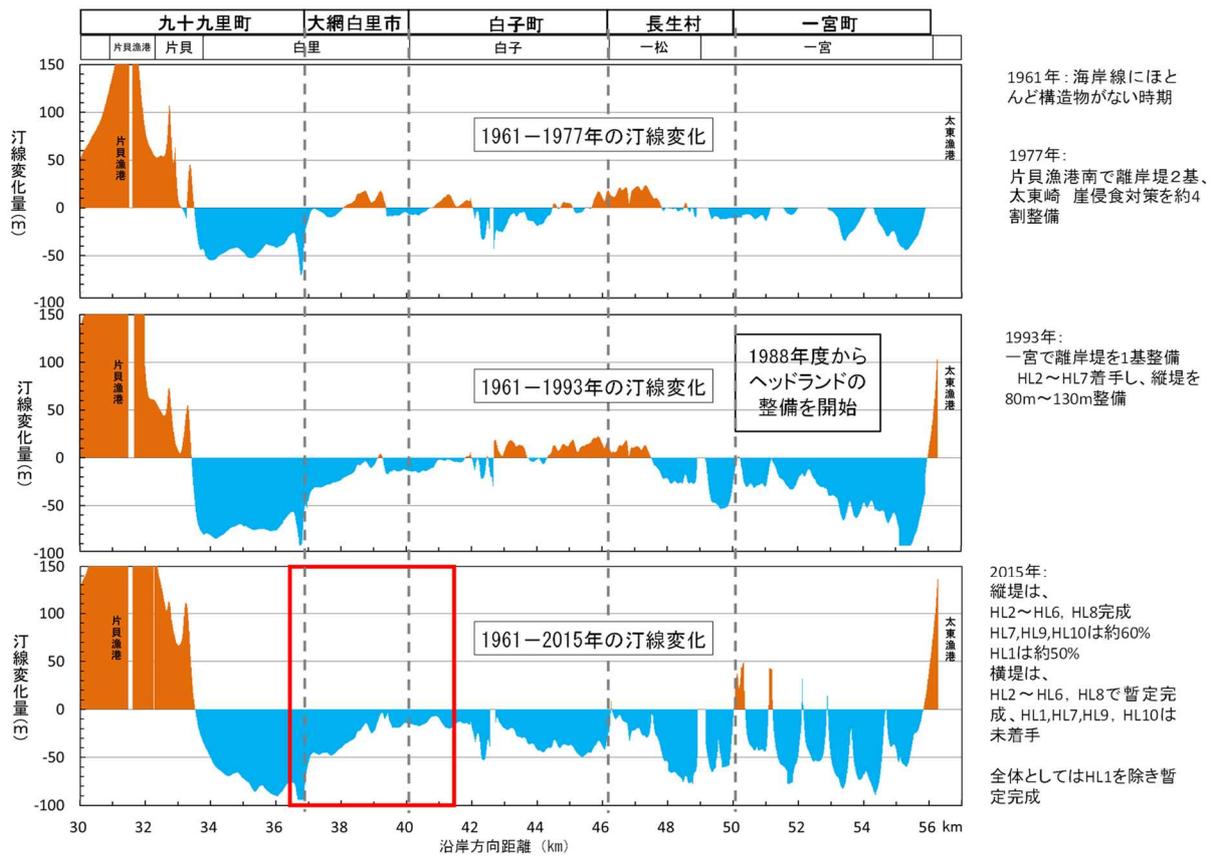
図-2.8 南九十九里の1961～2015年の汀線変化

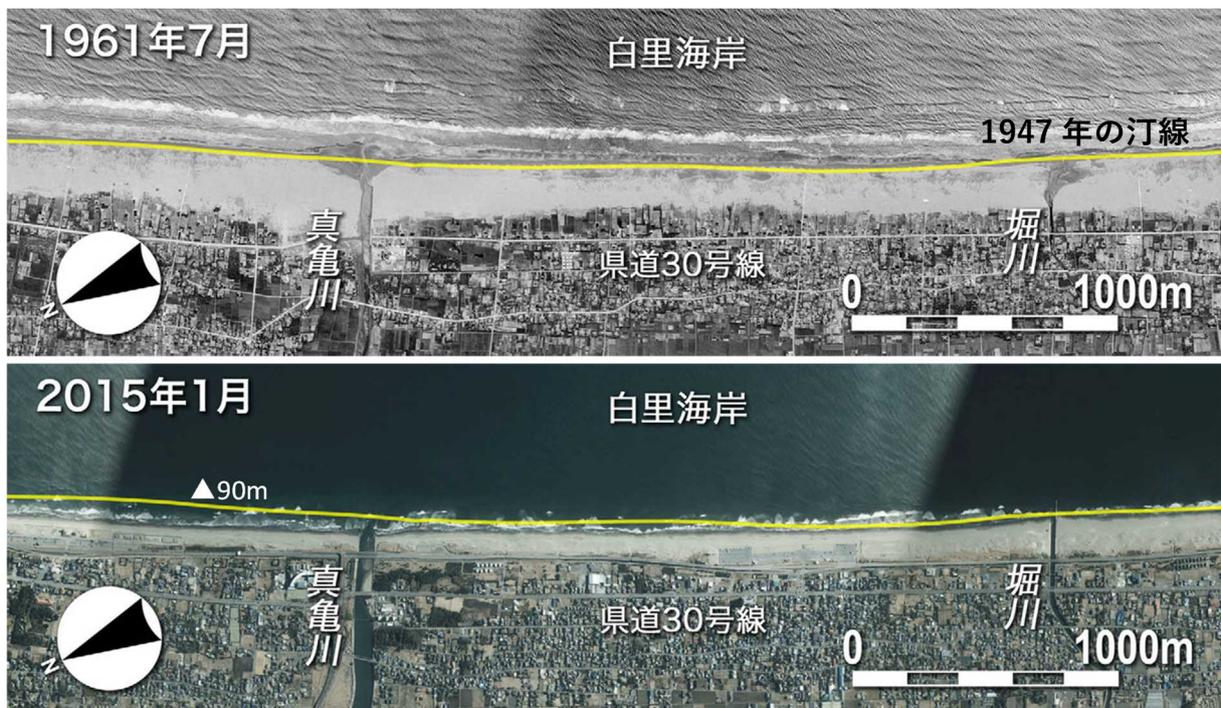
図-2.9 南九十九里 白里海岸の1961年と2015年の比較

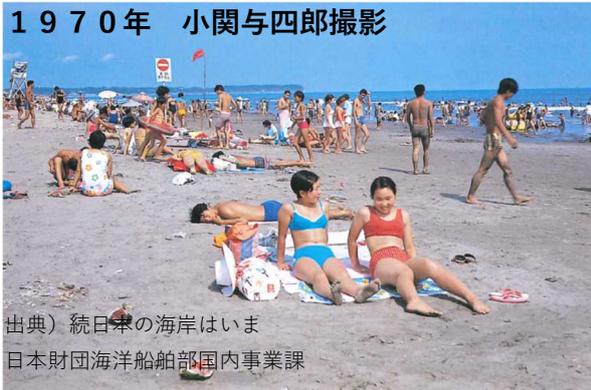
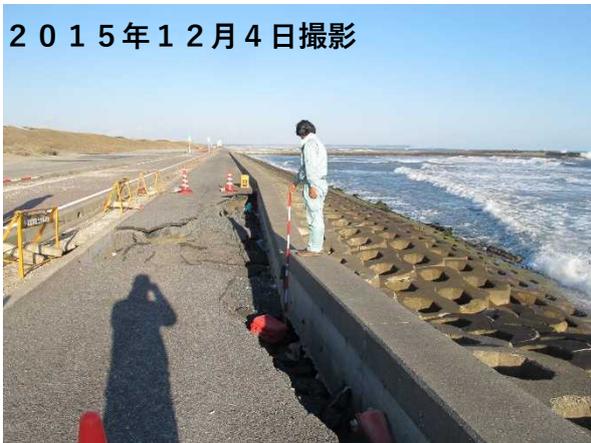
吉崎海岸

以前は砂浜があり海水浴場として賑わっていたが、現在は護岸が作られ、その前面には砂浜がほとんど見られない。

図-2.10 北九十九里 吉崎海岸・木戸海岸の変化

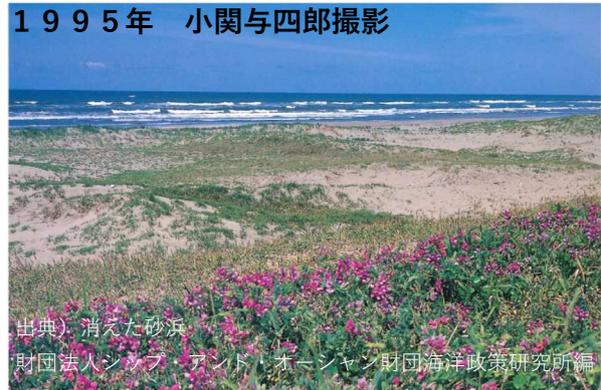
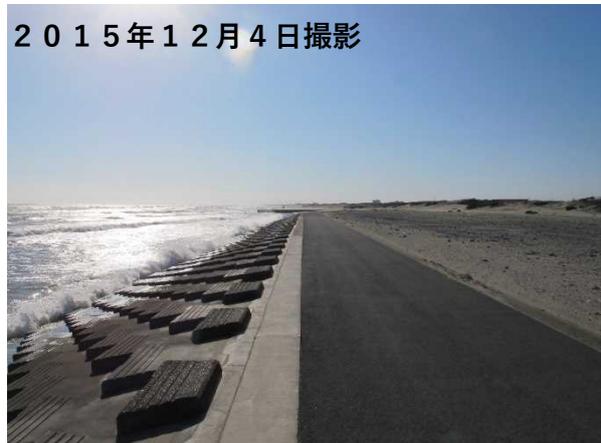
木戸海岸

以前は広い砂浜があり、海浜植物も見られた。現在は護岸が作られ、その前面には砂浜がほとんど見られない。

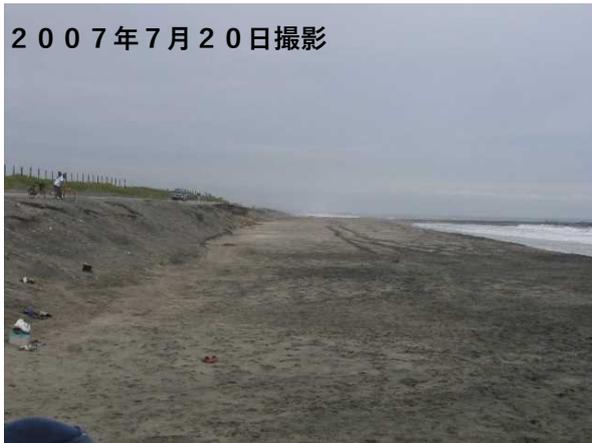
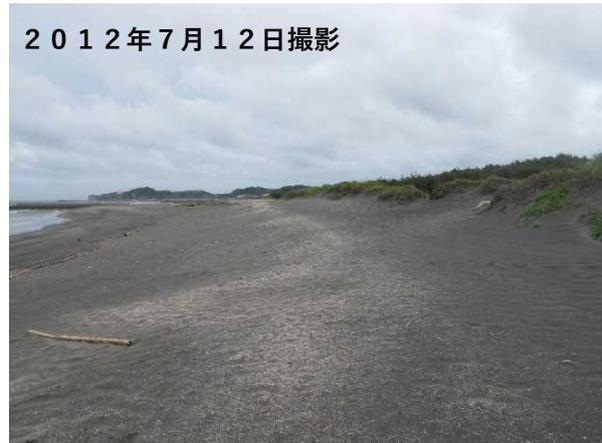
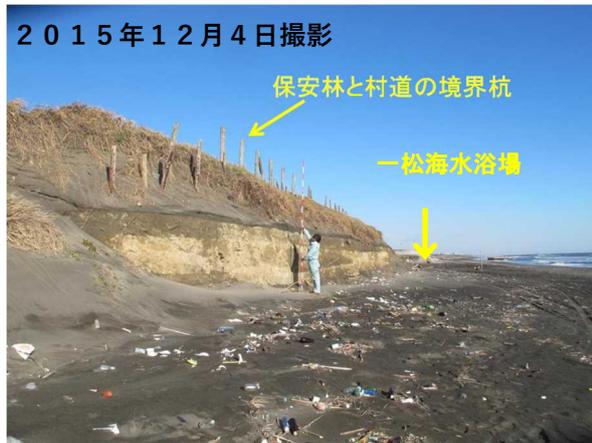
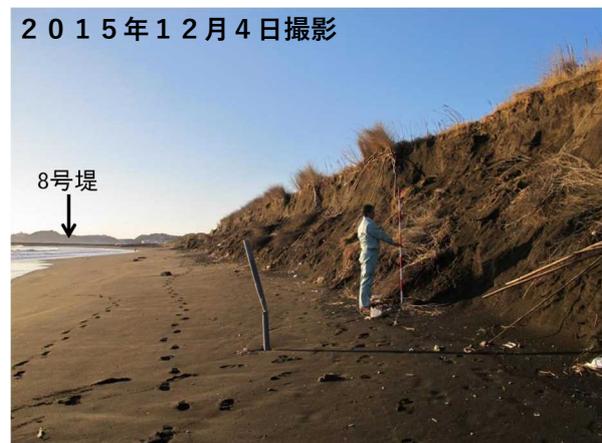
高さ 3.2m の浜崖が発生、村道は完全に流出している。

高さ 3.6m の浜崖は土塁（人工砂丘）の頂部に達する。浜崖の前面には砂浜が存在。

図-2.11 南九十九里 一松海岸・一宮海岸の変化

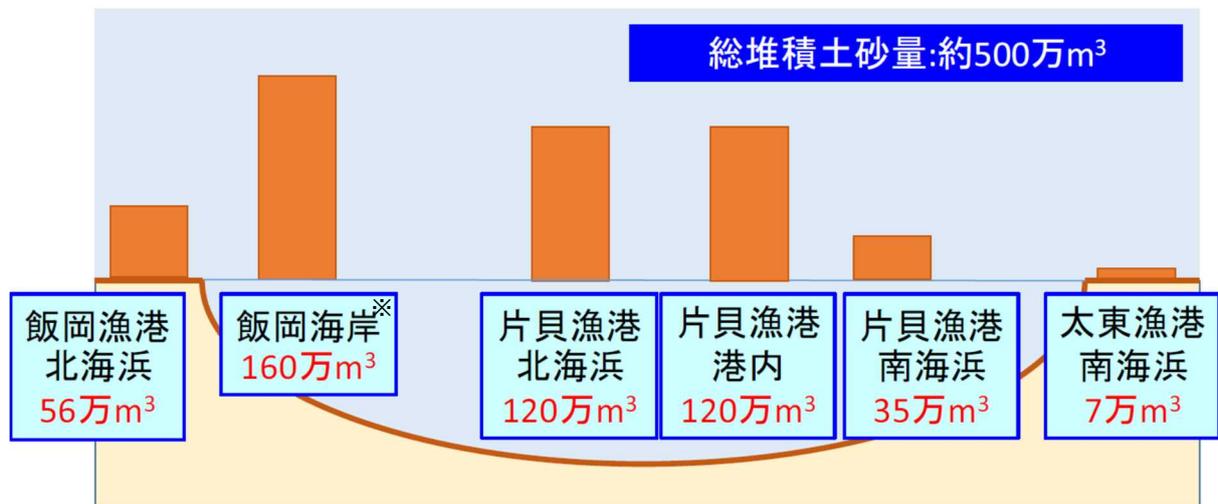
※飯岡海岸の堆積土砂量は約 230 万  $m^3$  であるが、必要砂浜確保に必要な約 70 万  $m^3$  を除いた量としている。

図-2.12 九十九里浜における顕著な土砂堆積箇所と堆積量

九十九里浜沿岸では、漁港区域周辺など、砂が顕著に堆積しているところもあり、その総量は約 500 万  $m^3$  にも達しています。

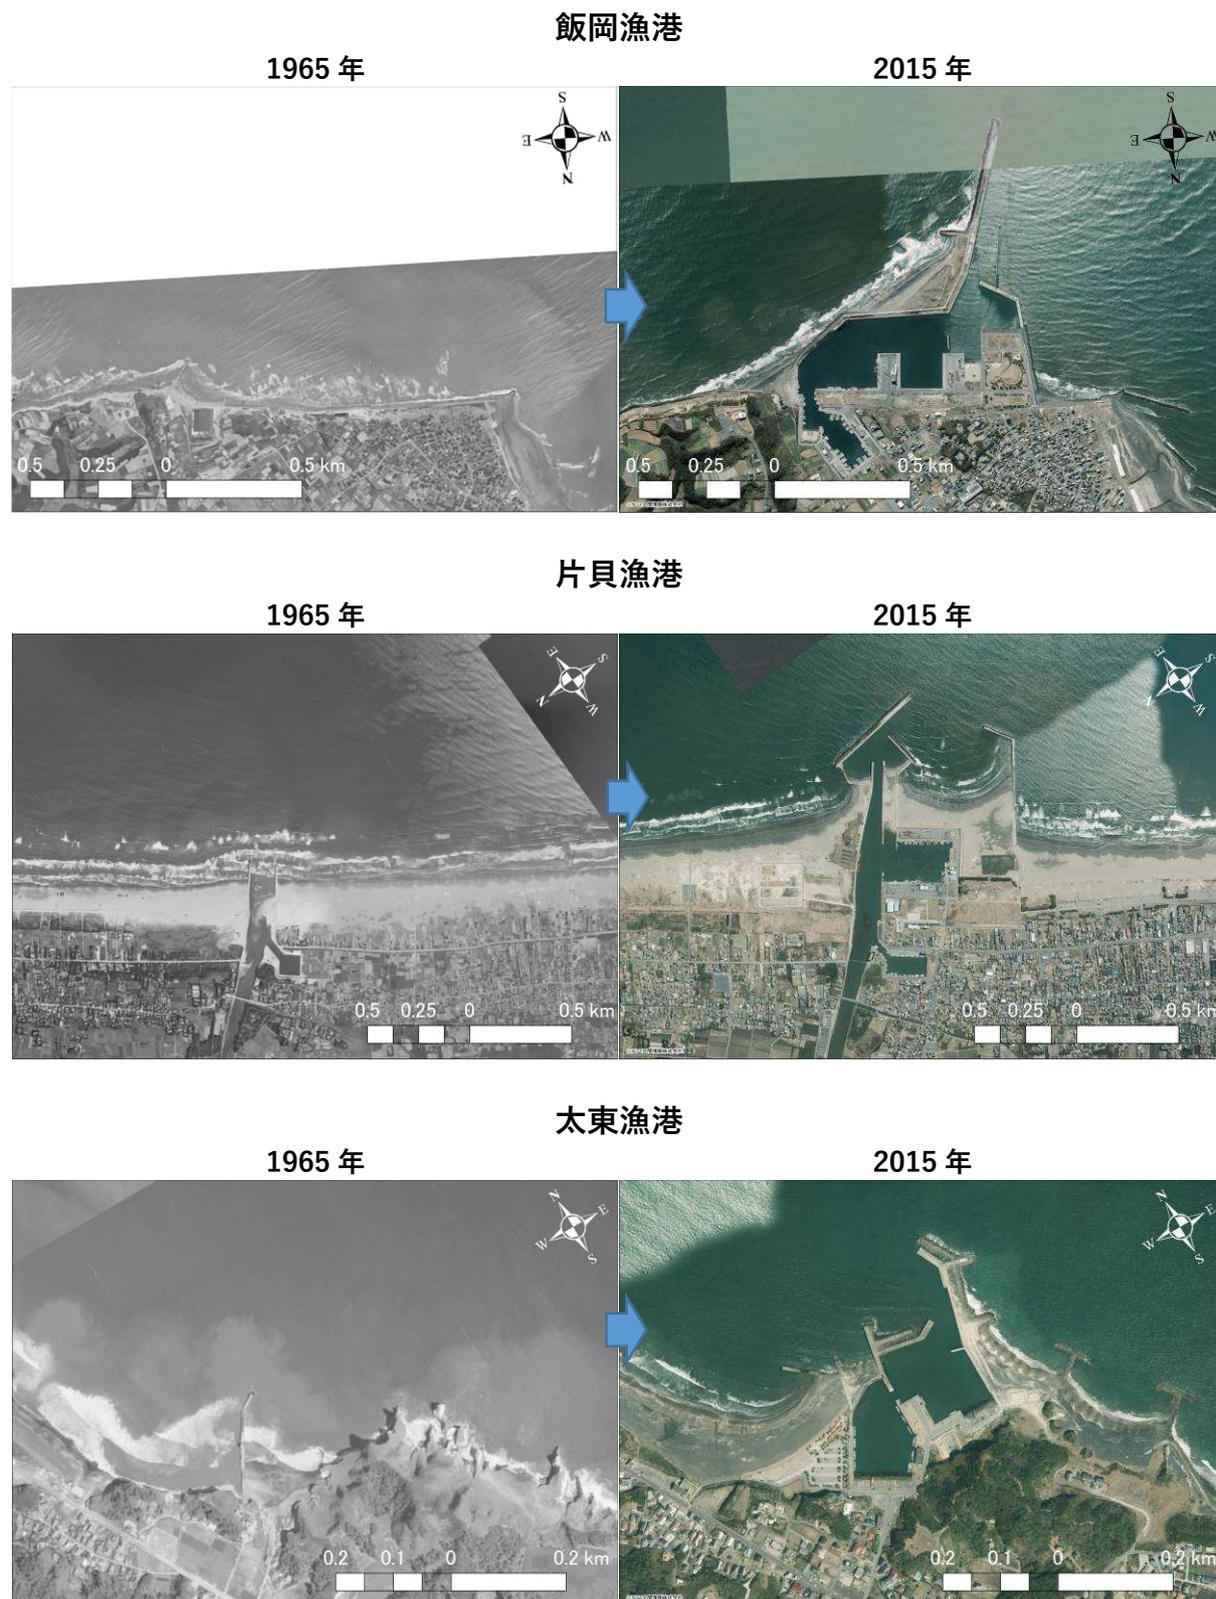
飯岡漁港、片貝漁港および太東漁港の防波堤延伸に伴い、沿岸漂砂が堆積している箇所が見られます。

図-2.13 飯岡・片貝・太東漁港周辺海岸の変化(1965年と2015年)

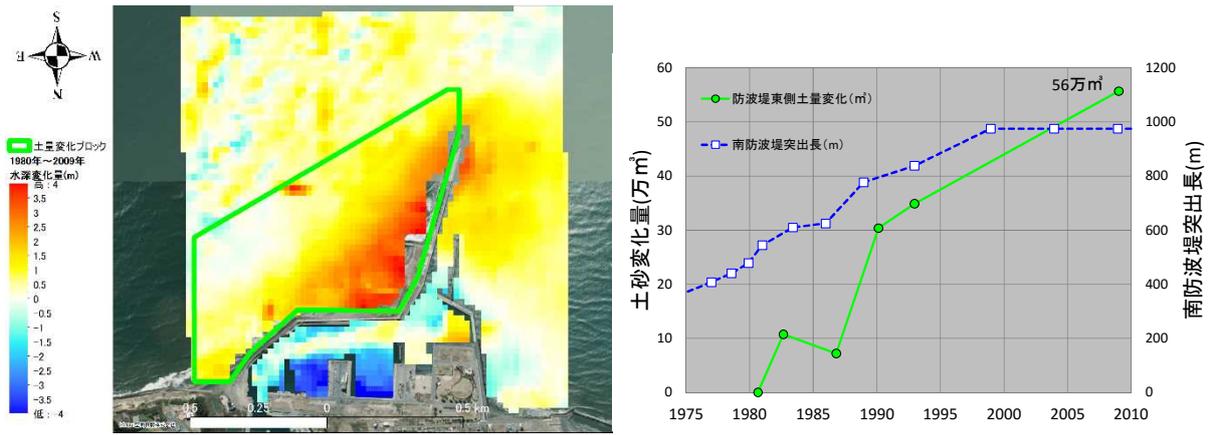
図-2.14 飯岡漁港防波堤北海浜の土砂堆積状況

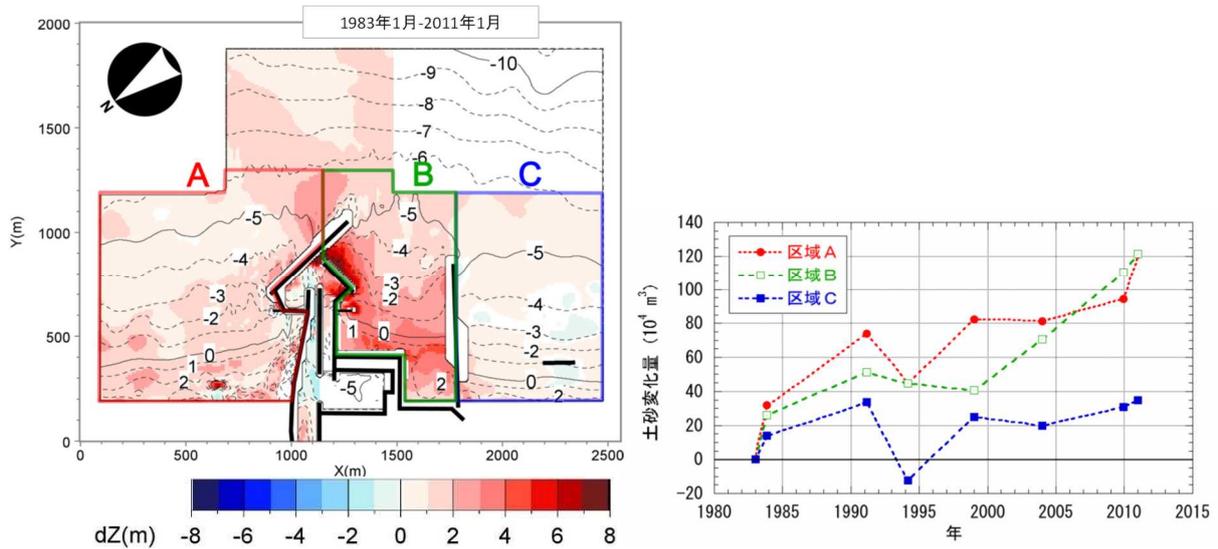
図-2.15 片貝漁港周辺の土砂堆積状況

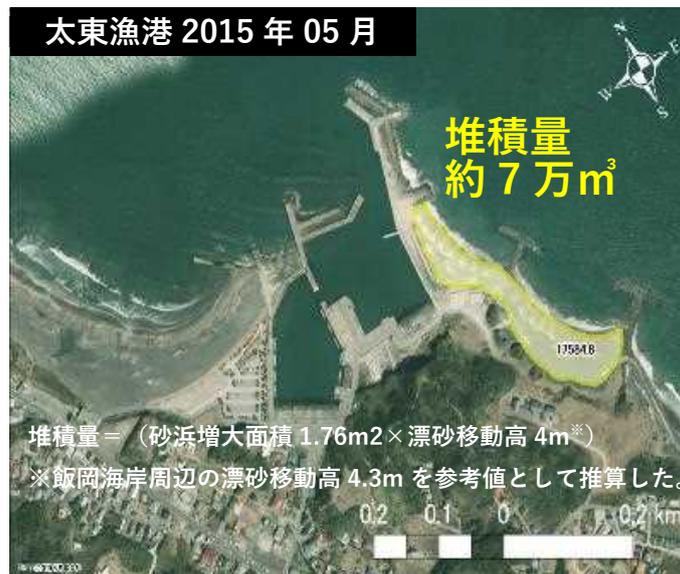
図-2.16 太東漁港周辺の土砂堆積状況

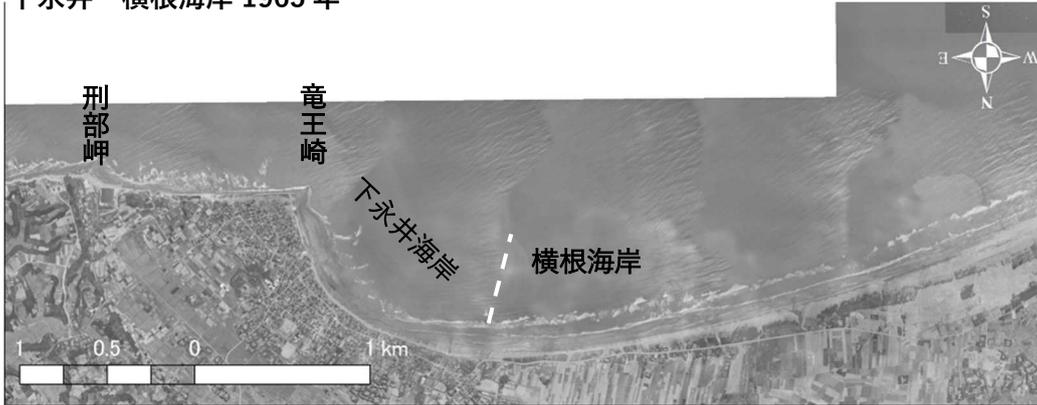
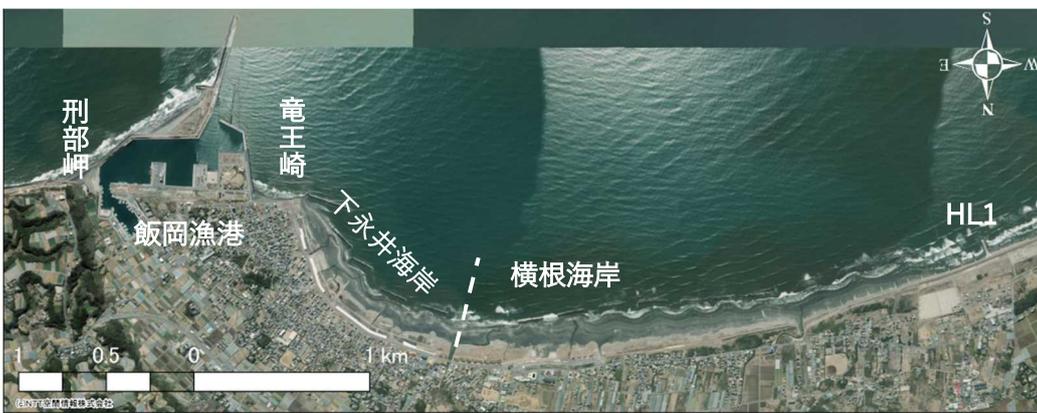
図-2.17 下永井・横根海岸周辺の海岸地形の変化(1965年と2015年)

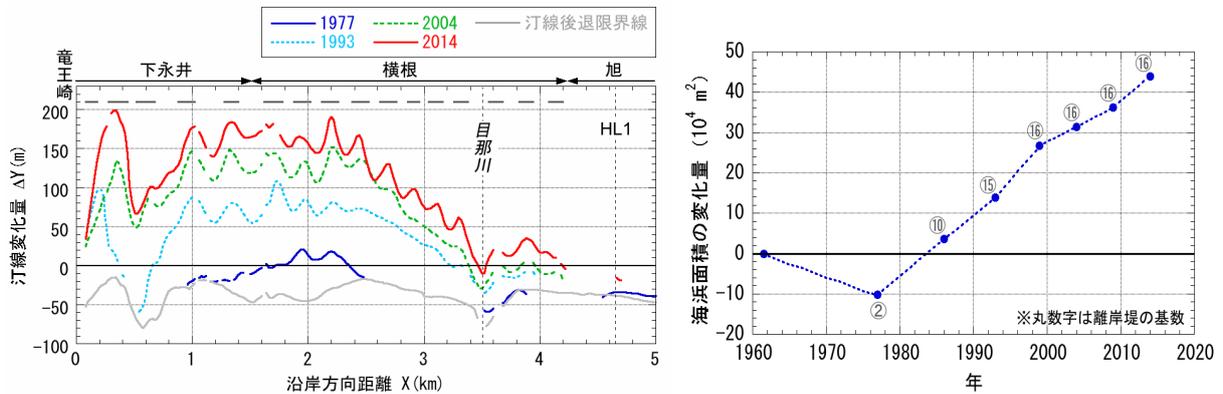
図-2.18 下永井・横根海岸離岸堤背後の土砂堆積状況

北九十九里浜の北側に位置する下永井海岸から横根海岸にかけて建設された離岸堤背後の堆積量は、約 230 万  $\text{m}^3$  と推定します。このうち 70 万  $\text{m}^3$  は必要砂浜幅 40m の確保に必要な土砂量であることから、利用可能な堆積土砂量は約 160 万  $\text{m}^3$  と推定しています。

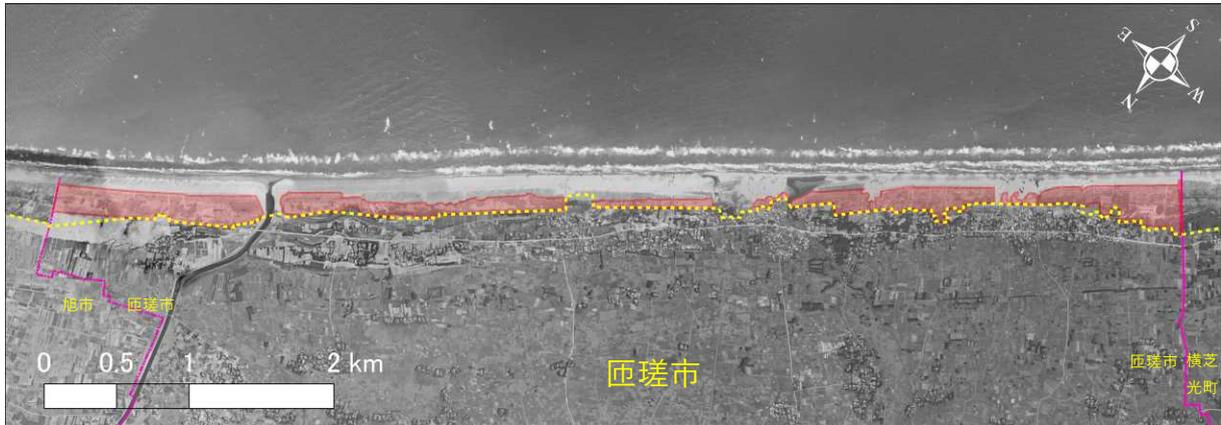
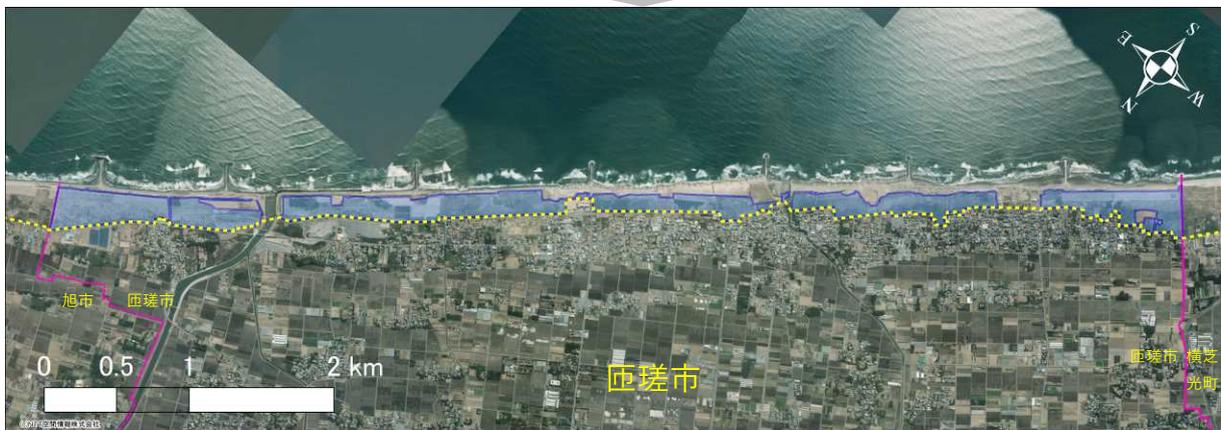
※黄線は、2015年の保安林陸側境界

図-2.23 海岸背後の土地利用の変遷図（例：匝瑳市）

海岸背後地の土地利用状況は、1965年代から2015年現在に至る間に変化が見られます。1965年当時から徐々に海岸の砂浜側が保安林区域として整備されてきました。また、海水浴場では砂浜に駐車場が整備されました。

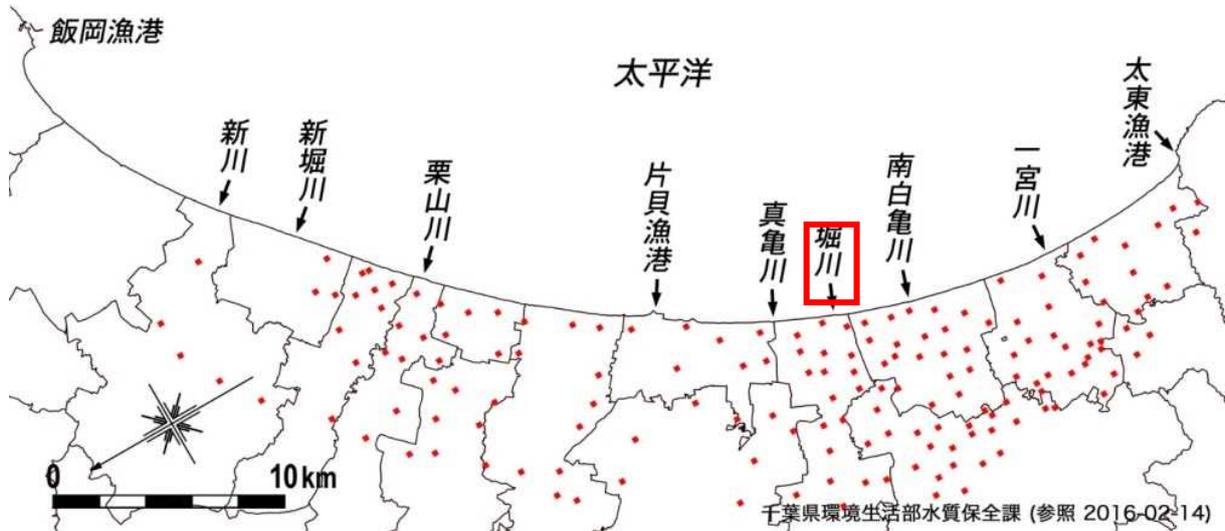
図-2.25 九十九里浜沿岸の地盤高の観測点

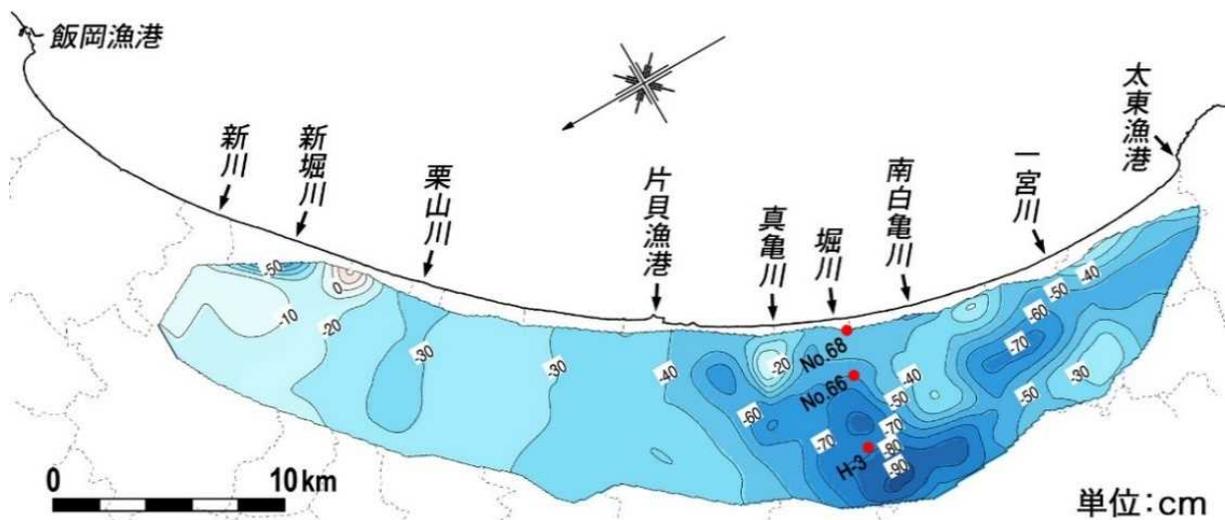
図-2.26 九十九里浜沿岸の地盤沈下量 (1974～2015年)

九十九里平野における地盤沈下の状況を示します。特に南九十九里背後の平野部では、ほぼ全域で地盤沈下が進行しています。

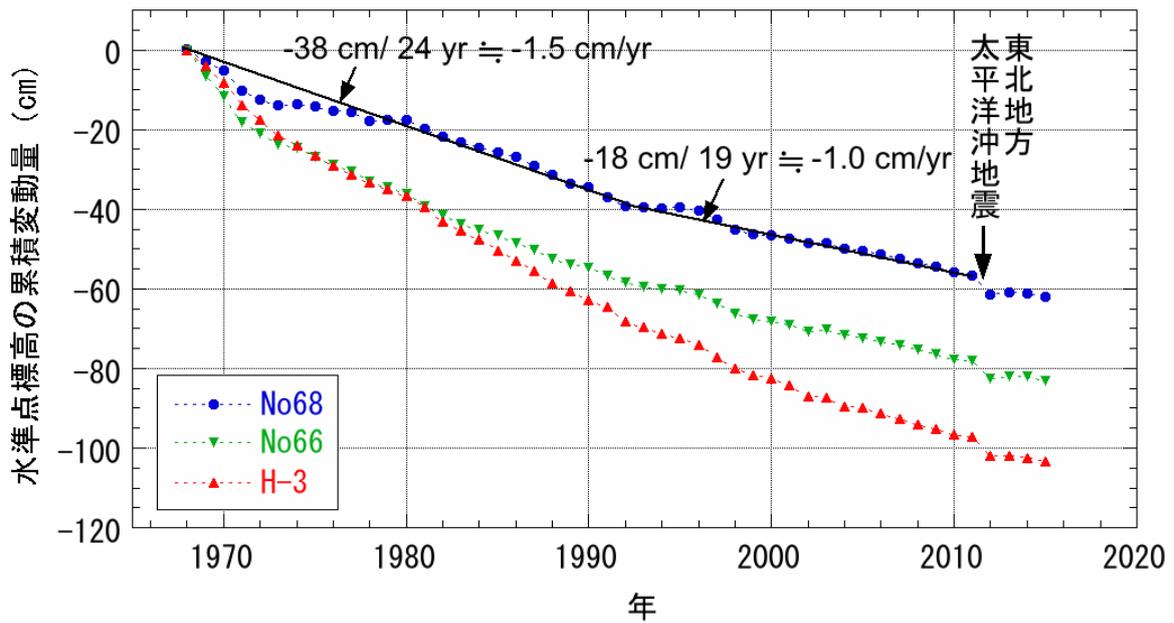
図-2.27 1968年を基準とした累積地盤沈下量の推移

図-30 に示す No.68、No.66、H-3 の 3 地点について、1968 年を基準とした累計地盤沈下量の推移を示します。

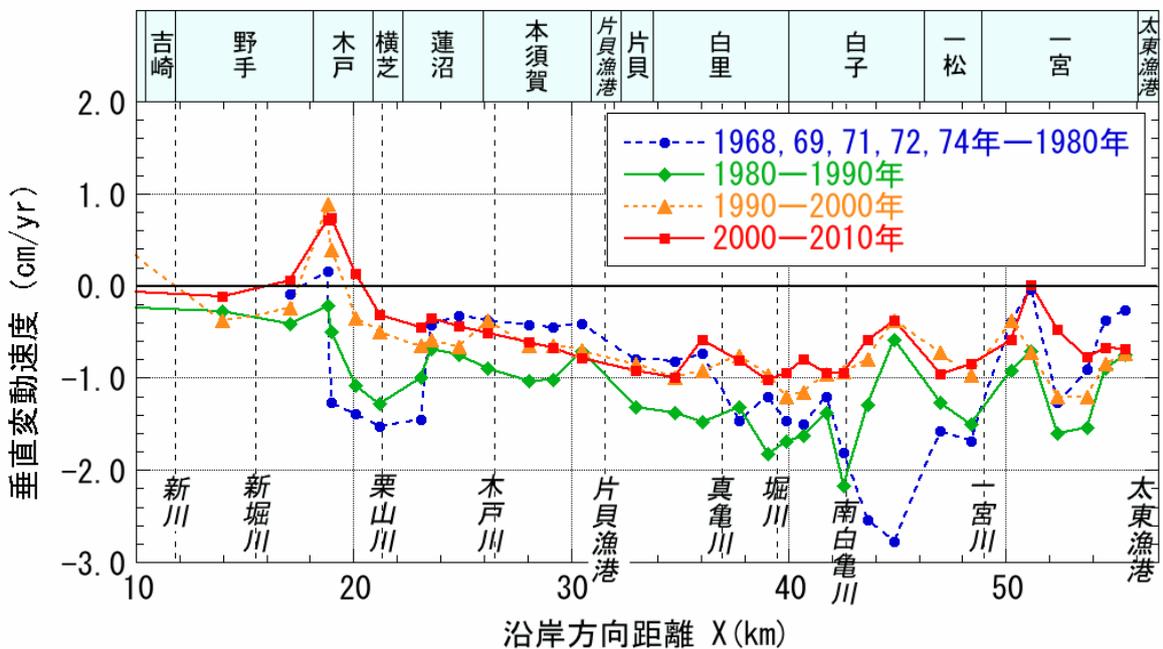
図-2.28 年代別の地盤沈下速度の沿岸分布

吉崎海岸から太東漁港までの年代別の地盤沈下速度の分布を示します。

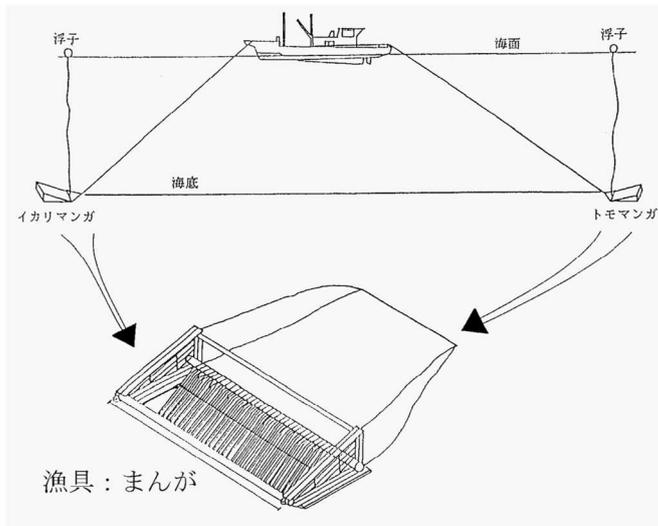
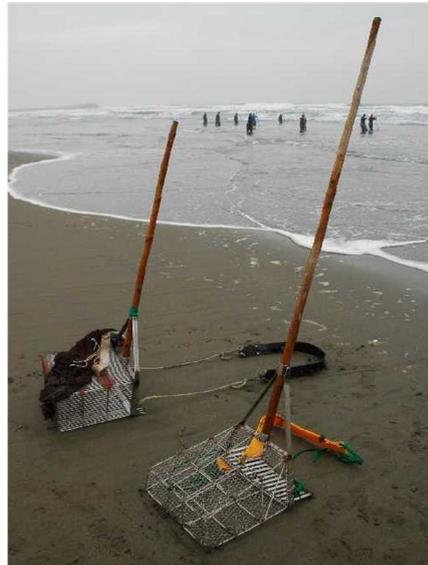
図-2.29 貝類の漁獲方法

## 【貝桁網漁法】

## 【腰巻き漁具：腰カッター】

九十九里浜は、貝桁網漁法や腰巻き漁具等を使用して、ハマグリや ナガラミ等の貝類を漁獲しています。

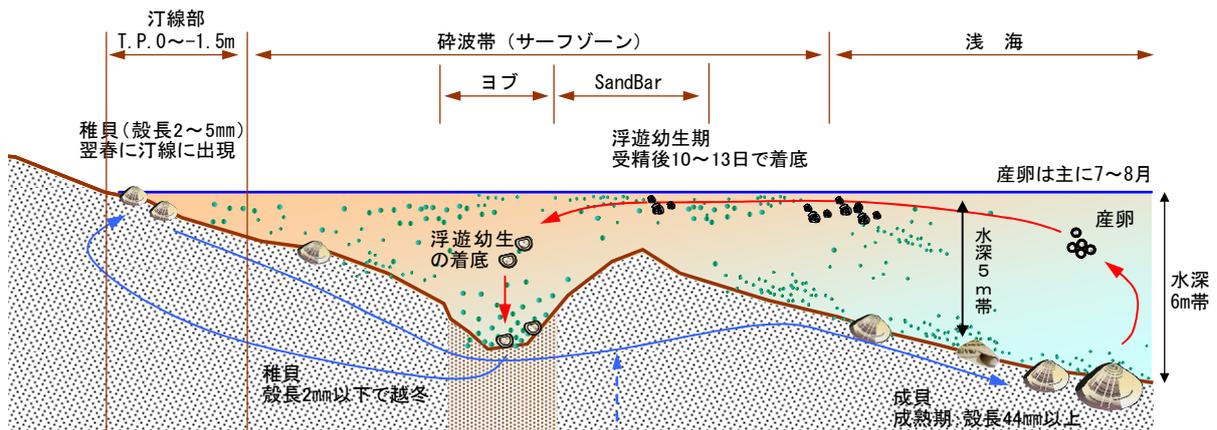
図-2.30 ハマグリのライフサイクル

- ・ 成貝：水深5～6mに生息，7～8月に産卵 ←
- ・ 幼生：産卵後の浮遊幼生は岸近くのヨブ（トラフ）に着底
- ・ 稚貝：岸近くに生息して翌春には汀線付近に出現  
成長とともに沖合に移動

例として、ハマグリのライフサイクルについて示します。

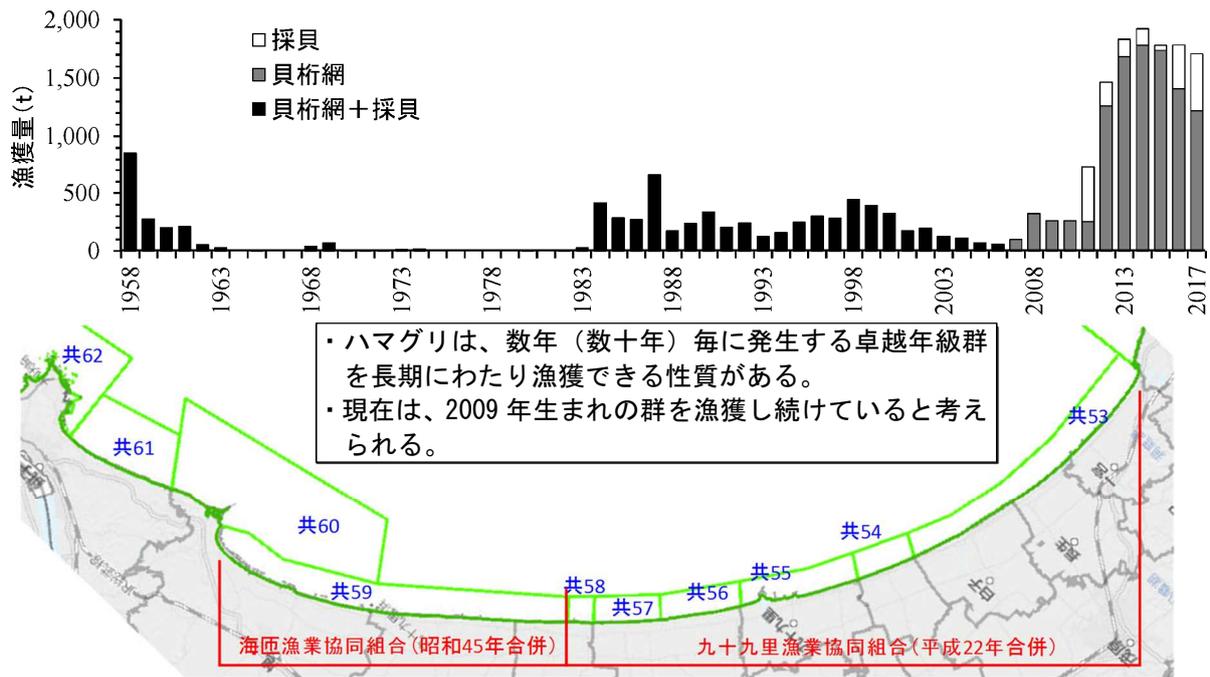
図-2.31 貝類の漁獲高の変遷（漁況旬報千葉）

九十九里浜における貝類の漁獲高の変遷を示します。

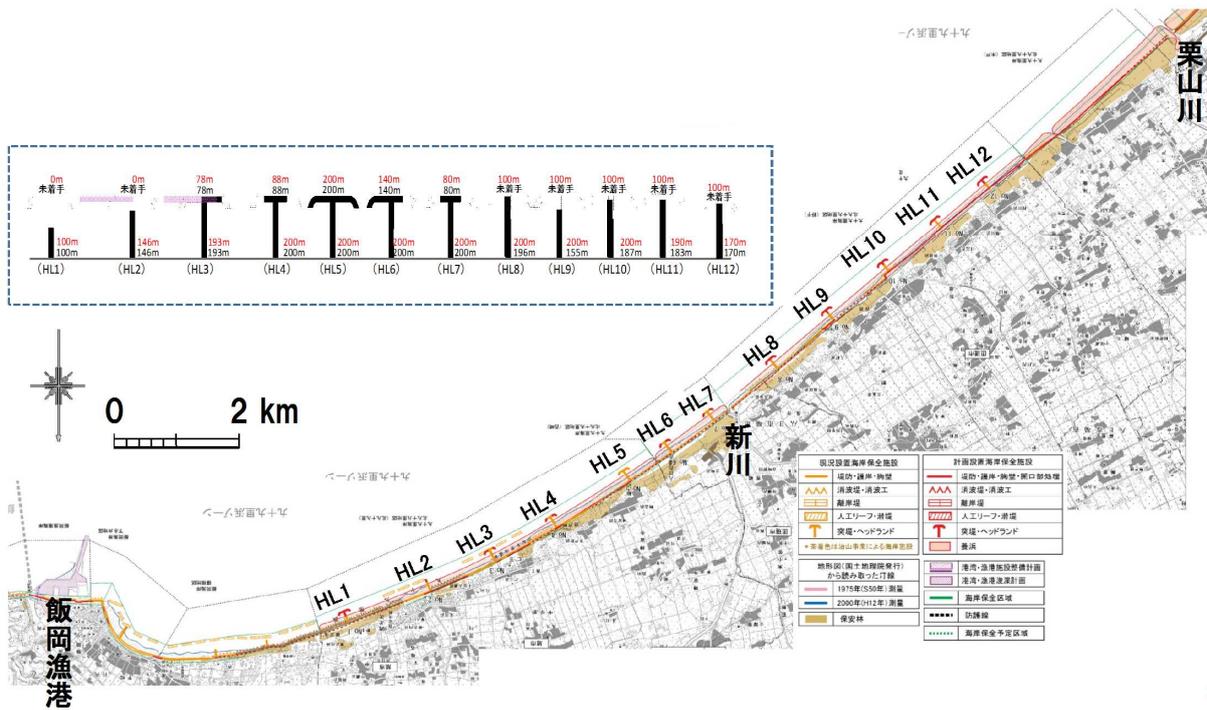
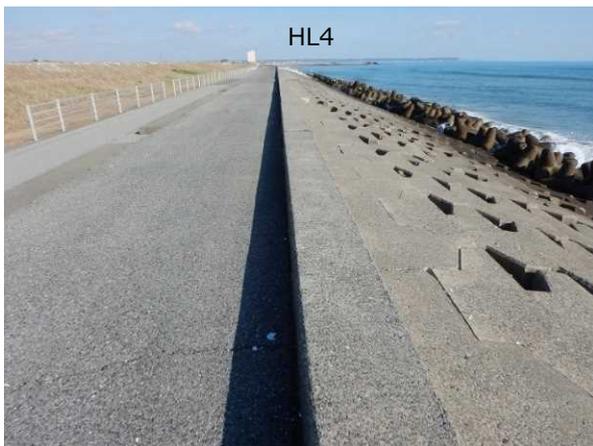
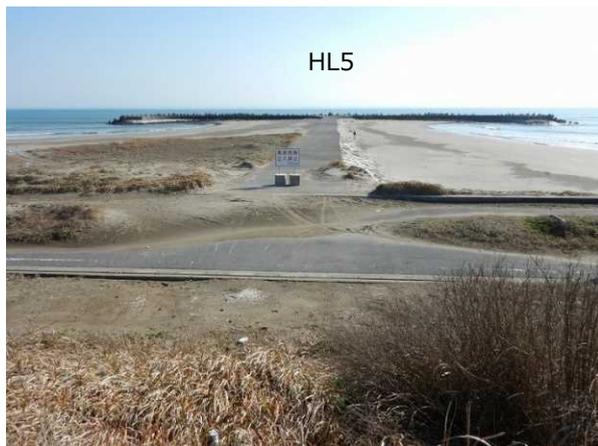
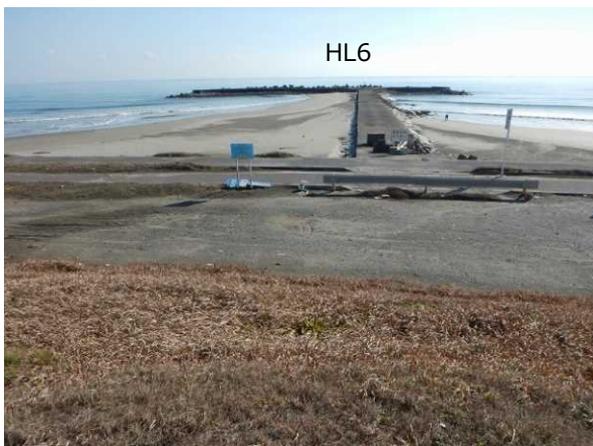
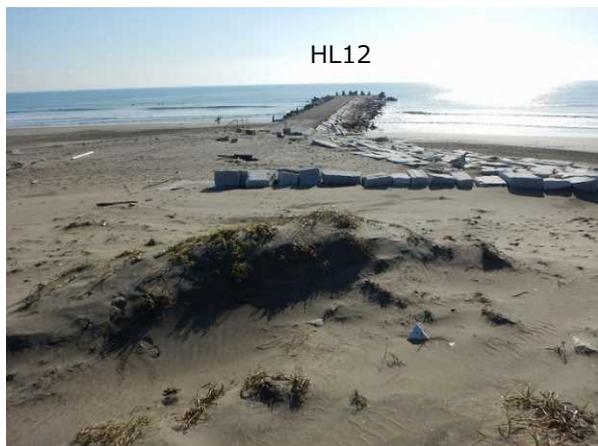
図-2.32 北九十九里浜におけるヘッドランド整備状況

北九十九里におけるヘッドランドの整備状況を示します。

北九十九里と南九十九里では、ヘッドランドの整備を実施しています。南九十九里では、一宮海岸で養浜を実施しています。
