# 九十九里浜侵食対策計画 資料編

2020年7月

千葉県

# 九十九里浜侵食対策計画

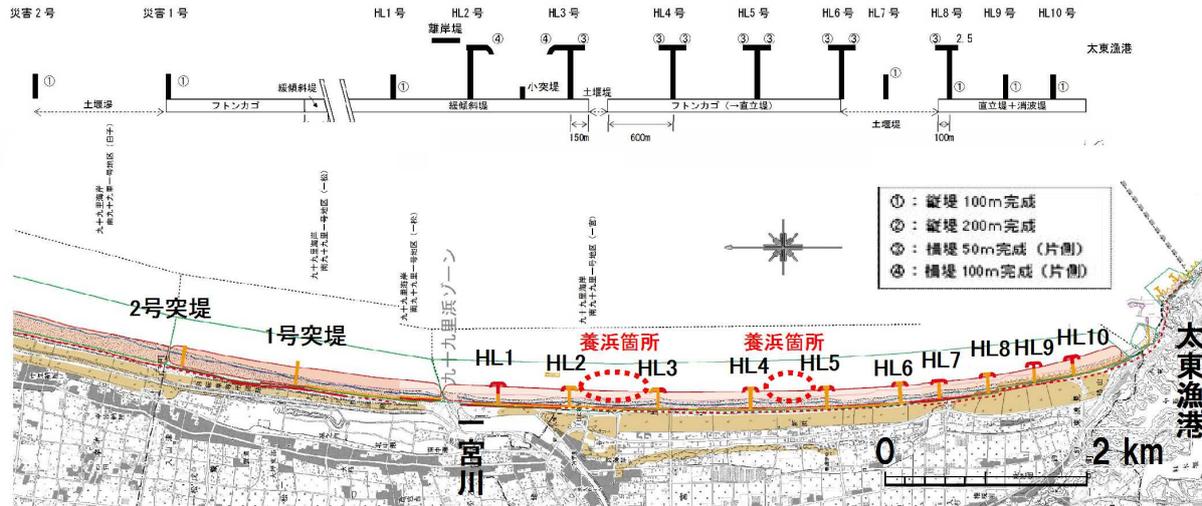
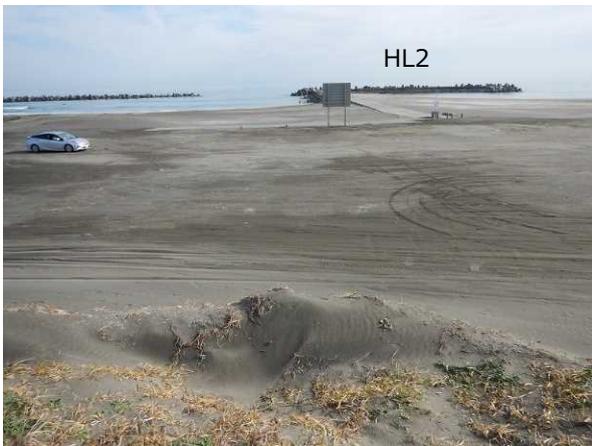
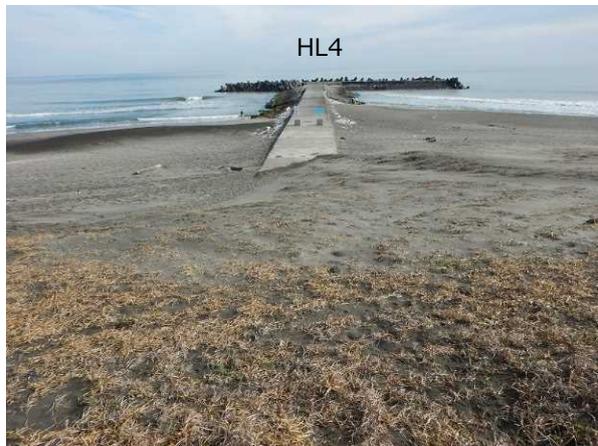
図-2.33 南九十九里浜におけるヘッドランド整備状況

南九十九里におけるヘッドランド整備状況・海上養浜状況を示します。

北九十九里と南九十九里では、ヘッドランドの整備を実施しています。南九十九里では、一宮海岸で養浜を実施しています。
