# 複合材料の適用技術に関する研究 ～ 複合材料の信頼性評価手法の開発 その2 ～

素材開発室 長瀬 尚樹, 西川 康博, 福島 清

## Study on Applied Technology of Composite Materials ～ Development of Reliability Evaluation Method for Composite Materials Part2 ～

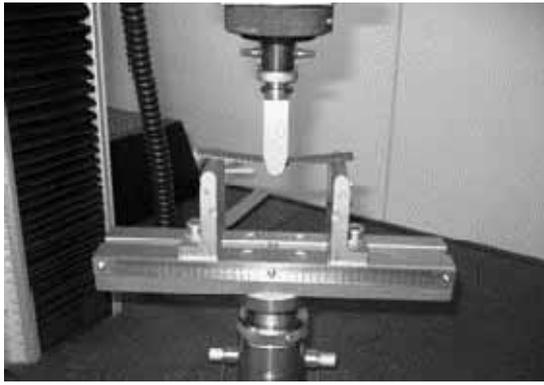
図1 曲げ試験状況の写真

曲げ試験を行い、未浸漬試験片との比較を行った。装置は万能材料試験機(5567, Instron 製)を使用した。一連の切断から試験までの作業は恒温水槽から取出し後,24 時間以内に全て室温環境下で行った。

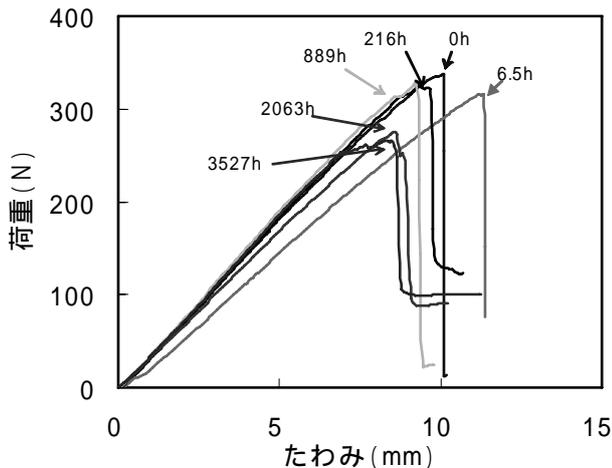
図3 代表的な荷重 - たわみ線図(50 )

図3、図4に50、70 浸漬の曲げ試験における代表的な試験片の荷重-たわみ線図を示す。両グラフとも未浸漬(0h)の試験片では線形に応力が増加し、最大応力に至った後、脆性的に一気に破断する。図3(50 浸漬)では、889hまで未浸漬の試験片と比べ、最大荷重の変化は認められなかったが、2063h以降になると最大荷重が低下した。図4(70 浸漬)に示すように、浸漬時間の長い試験片は、最大荷重に至るまで微小な荷重変動とともに高周波の可聴音を発しながら最大荷重に達した。最大荷重に達した後も破断せずに段階的に破壊が進んだ。また、浸漬時間の増加に従って、最大荷重が大幅に低下した。

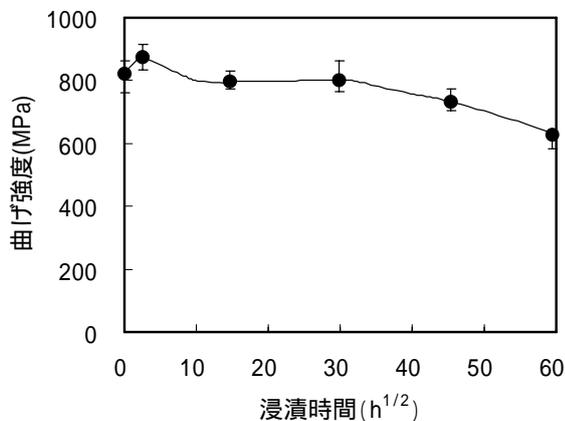
図5 浸漬時間と曲げ強度の関係(50 )

図5・図6に50、図7・図8に70 の浸漬時間と曲げ強度及び曲げ剛性の関係を示す。プロットは5本の各データの平均値で、各条件の最大・最小値はエラーバーで示した。

図5に示すように、6.5hにおいて曲げ強度は微増するが、その後、未浸漬と比べて889hまでほとんど低下せず、浸漬による曲げ強度への影響は小さいといえる。889h以後は、時間の平方根に対して直線的に緩やかに曲げ強度が低下したが、最長(3527h)浸漬させても24%程度の強度低下であった。図6に示す50 の曲げ弾性率は、未浸漬に比べ初期(6.5h)で27%低下したものの、それ以降は未浸漬と比べ大きな変化はなかった。図7の70 における曲げ強度は浸漬して初期(6.5h)に強度が

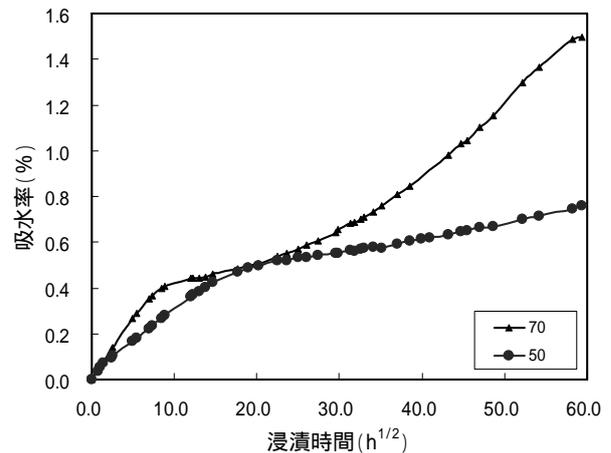
図2 浸漬時間と吸水率の関係

図2に吸水率の時間変化のグラフを表す。縦軸は吸水率,横軸は時間の平方根である。各条件とも浸漬して初期の吸水速度が大きい。また,50 に比べて70 では吸水速度が大きい。50 では,400 時間程度吸水すると吸水速度が緩やかになる

のに対して、70 の試験片では、100 時間～400 時間程度の間、一旦吸水速度が緩やかになり、その後増加した。

たが、889h になると急激に増加して 3.6 倍とな  
 った。これは図 2 の吸水曲線で示したとおり、  
 889h 以降、一旦緩やかになった吸水速度が増  
 加している時間帯で樹脂自体の特性が変化して  
 いる可能性がある。吸水によるガラス転移温度  
 の変化について追加調査を行う必要がある。20  
 63h 及び 3527h では探傷画像から試験片の  
 膨潤状態が観察でき、吸水及び樹脂の劣化の  
 影響により、損傷面積比が 5 倍以上に拡大し、  
 表面近傍の樹脂が劣化していることがわかる。

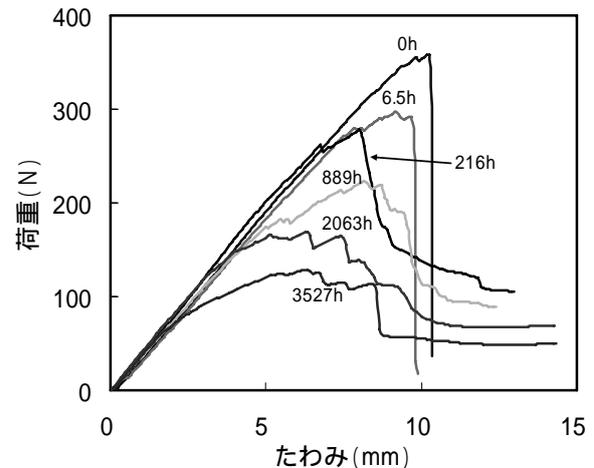
図4 代表的な荷重 - たわみ線図(70 )

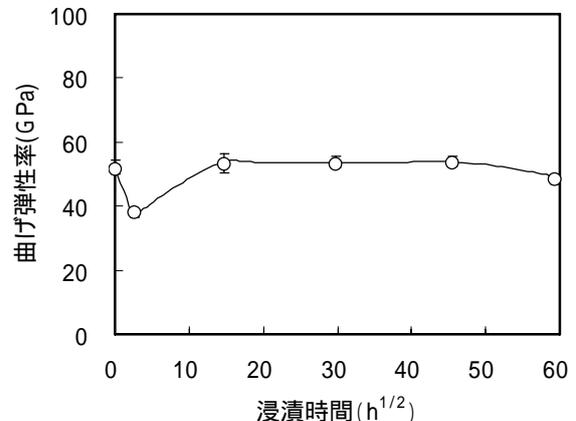
図6 浸漬時間と曲げ弾性率の関係(50 )

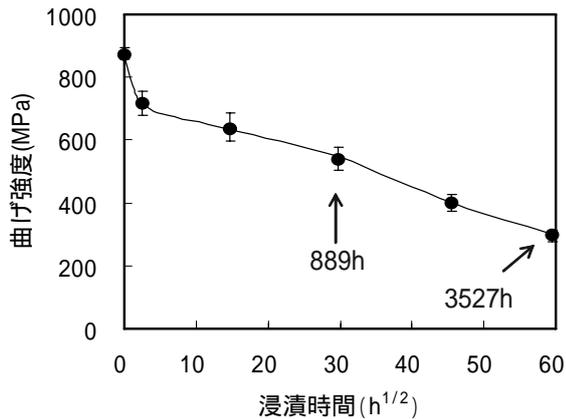
図7 浸漬時間と曲げ強度の関係(70 )

大きく低下した。その後、浸漬時間の平方根に対してほぼ直線的に急激に低下し、889hにおいては、未浸漬と比べ38%の強度低下を示し、3527hになると66%の強度低下を示した。図8に示すように70 に浸漬した試験片の曲げ弾性率は、初期(6.5h)において28%低下し、その後は未浸漬と比較して大きな変化は認められなかった。初期における曲げ強度及び曲げ弾性率の変化は、未硬化部の硬化反応の促進や初期の急激な吸水によって、樹脂が不安定な挙動を示すためだと考えられる。

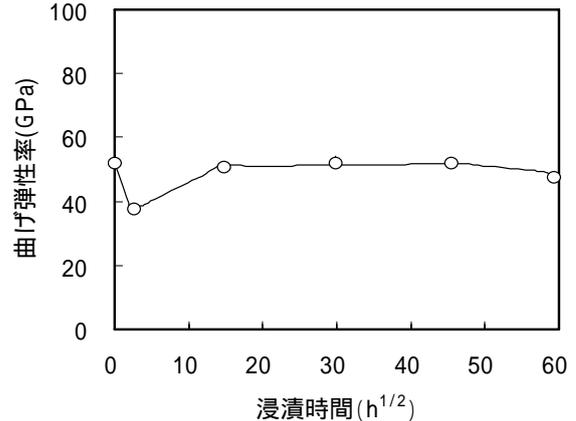
図8 浸漬時間と曲げ弾性率の関係(70 )

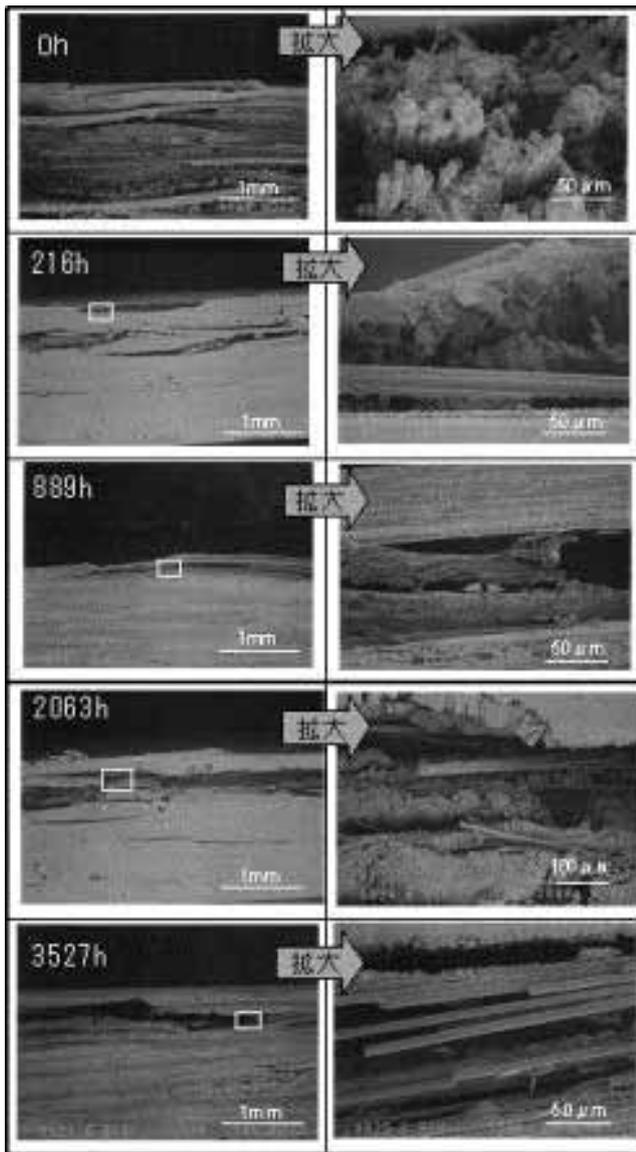
図 13 SEM 観察写真(50 )

図 13, 図 14 に 50 及び 70 の試験片の SEM 観察写真を示す。浸漬時間ごとに外観を低倍率で撮影した後(左写真), 表面近傍の繊維や樹脂の詳細な状態を観察するため, 任意の倍率に拡大して撮影した(右写真)。図 13 の 50 試験片では 889h まで繊維と樹脂が密着している状態を観察できる。2063h では繊維の束が分離している箇所が確認でき, 3527h では部分的に繊維自体が分離し, 樹脂の密着性低下が顕著になっていることがわかった。図 14 の 70 試験片では 6.5h で積層間の剥離が生じ, 216h では積層間の剥離が生じさらに部分的に繊維の抜けが確認できる。889h では束間が分離し, 2063h では繊維の束間が少しずつ分離し, 3527h になると繊維 1 本 1 本が分離することがわかる。上記のことから浸漬時間が増加するに従って, 曲げ試験片の破壊が段階的に進むことがわかった。さらに, 浸漬時間による曲げ強度の低下と破壊状況の複雑化は, 樹脂の密着性低下が起因となることがわかった。

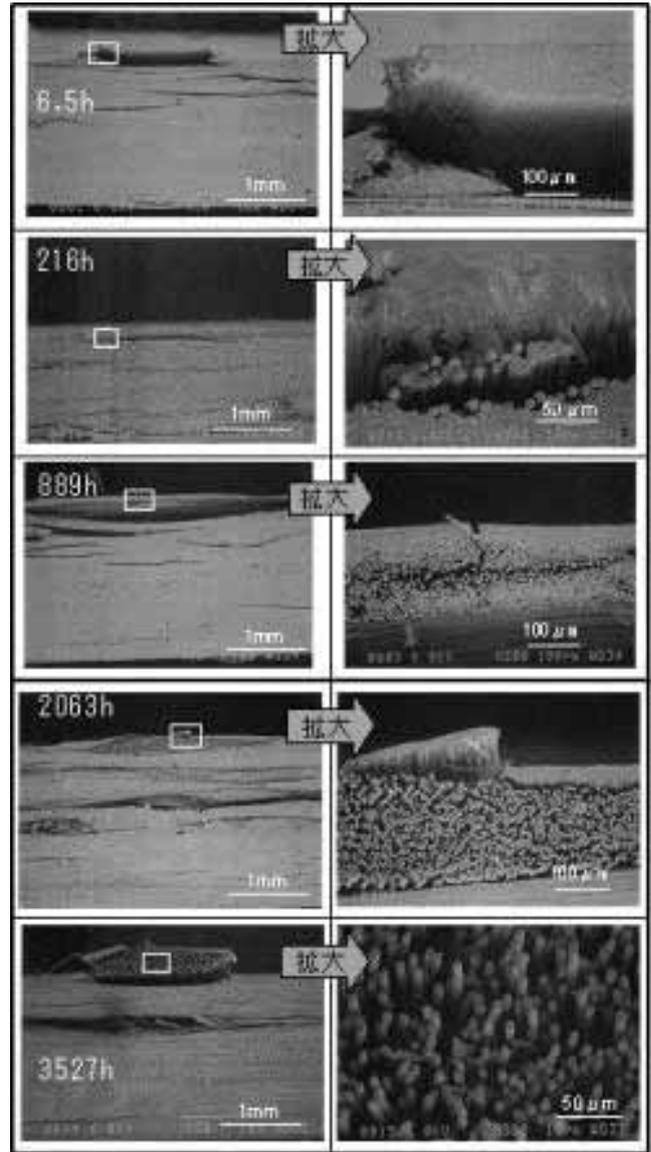
図 14 SEM 観察写真(70 )
