千葉県工業用水道事業 施設更新・耐震化長期計画

平成 28 年 3 月

千葉県企業庁

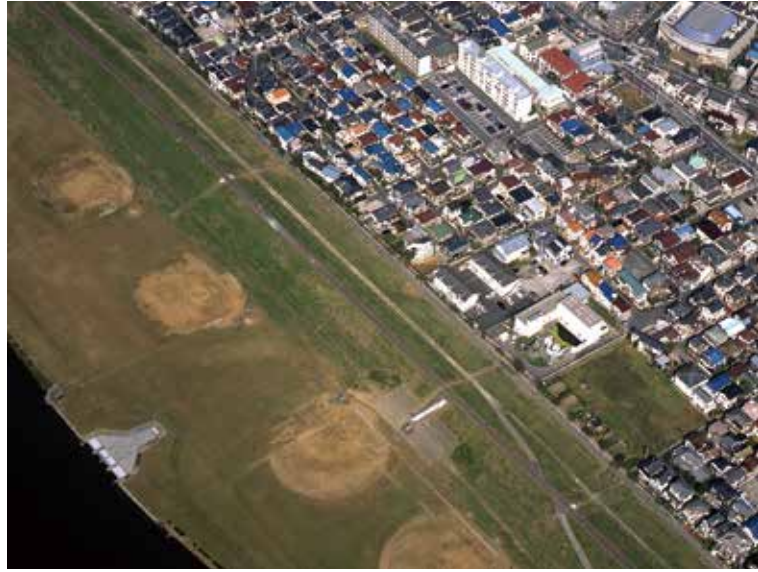
図-2.3 大和田取水場

市川市、船橋市、松戸市及び習志野市の区域並びに千葉市の一部の区域を給水区域とし、江戸川の表流水を大和田取水場から取り入れ、南八幡浄水場で処理し給水を行っています。

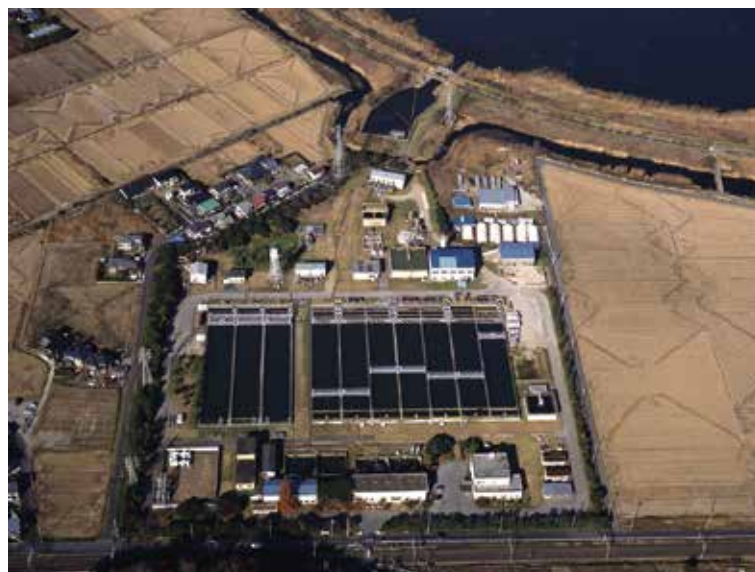
図-2.5 印旛沼浄水場

千葉市、市原市及び袖ヶ浦市の地先の海面に造成された土地の区域を給水区域とし、印旛沼の表流水を取り入れ、JFE スチール(株)と共同で運営する印旛沼浄水場で処理し、間野台調圧塔で水圧を調整しながら、宮崎給水場を経由して給水を行っています。

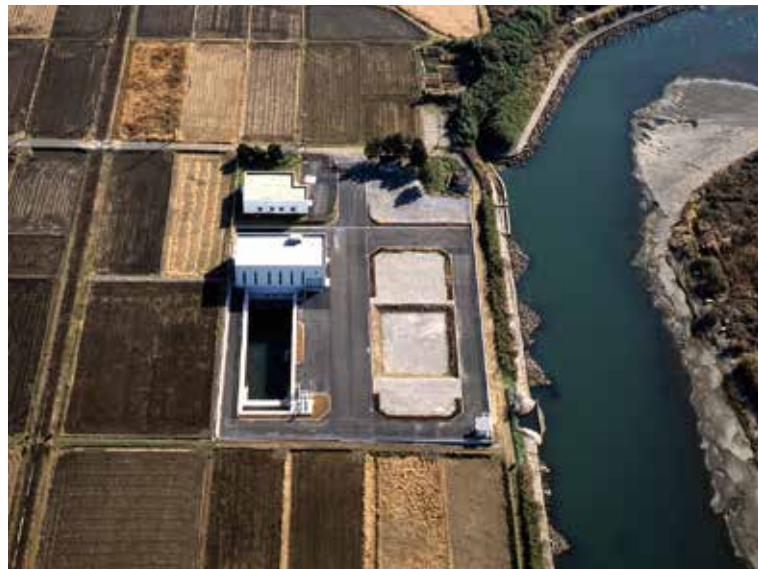
図-2.8 西広取水場

市原市のうち八幡海岸通及び五井海岸通の区域を給水区域とし、養老川の表流水を西広取水場から取り入れ山倉ダムへ導水し、郡本浄水場で処理し給水を行っています。

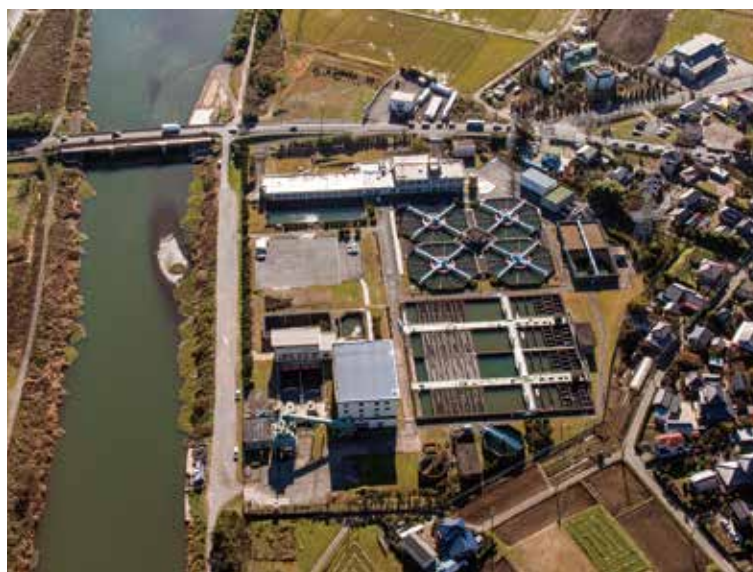
図-2.11 佐倉浄水場

佐倉市の一部の区域並びに市原市のうち五井南海岸、千種海岸及び姉崎海岸の区域並びに市原市及び袖ヶ浦市の地先の海面に造成された土地の区域を給水区域とし、印旛沼の表流水を取り入れ、佐倉浄水場で処理し羽鳥調圧塔で水圧を調整しながら、鎌取配水池及び清水台配水池を經由して給水を行っています。

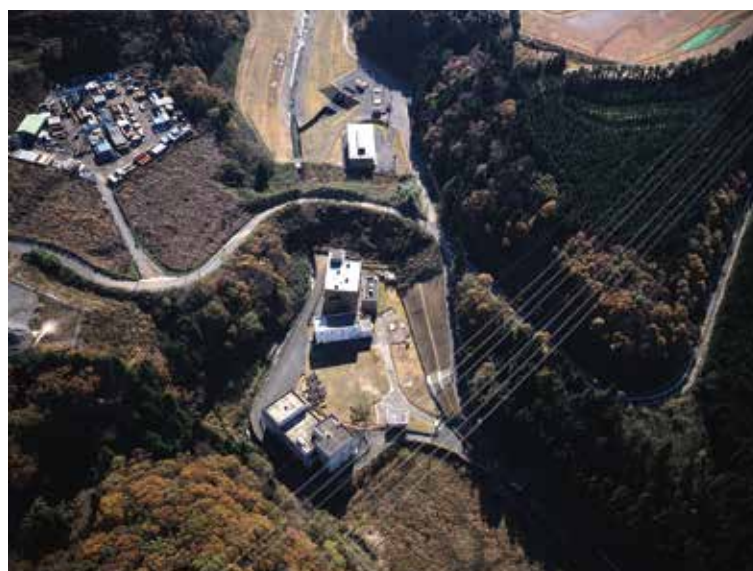
図-2.14 古都辺取水場

茂原市の区域並びに千葉市、木更津市、佐倉市、市原市及び袖ヶ浦市の一部の区域を給水区域とし、利根川の表流水を長柄ダムへ導水し、古都辺取水場を経由して、袖ヶ浦浄水場及び皿木分場で処理し給水を行っています。

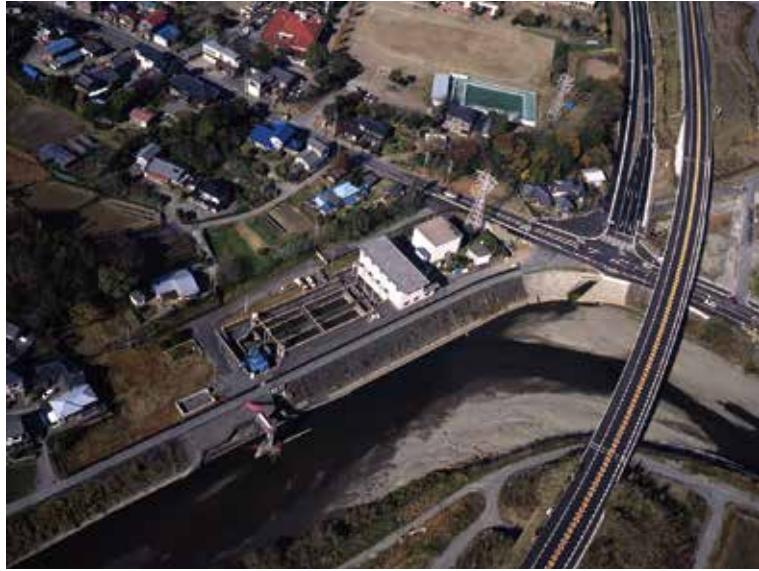
図-2.17 湊川取水場

木更津市並びに君津市及び富津市の一部の地先の海面に造成された土地の区域を給水区域とし、湊川の表流水を湊川取水場で取り入れ、小糸川の表流水と合わせて、人見浄水場で処理し給水を行っています。

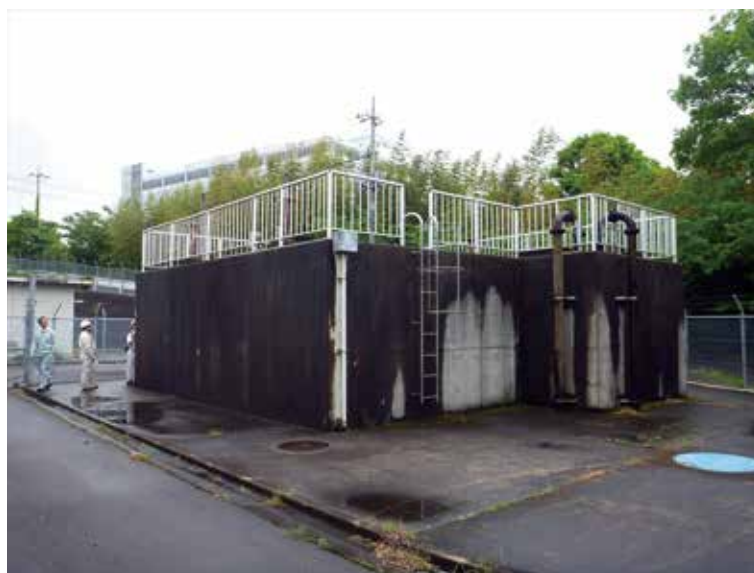
図-2.19 空港南部給水場

成田市並びに山武郡芝山町及び横芝光町の一部の区域を給水区域とし、取水井 5 カ所(空港南部 3 井、横芝 2 井)から地下水を取水し、空港南部給水場または横芝給水場から給水を行っています。

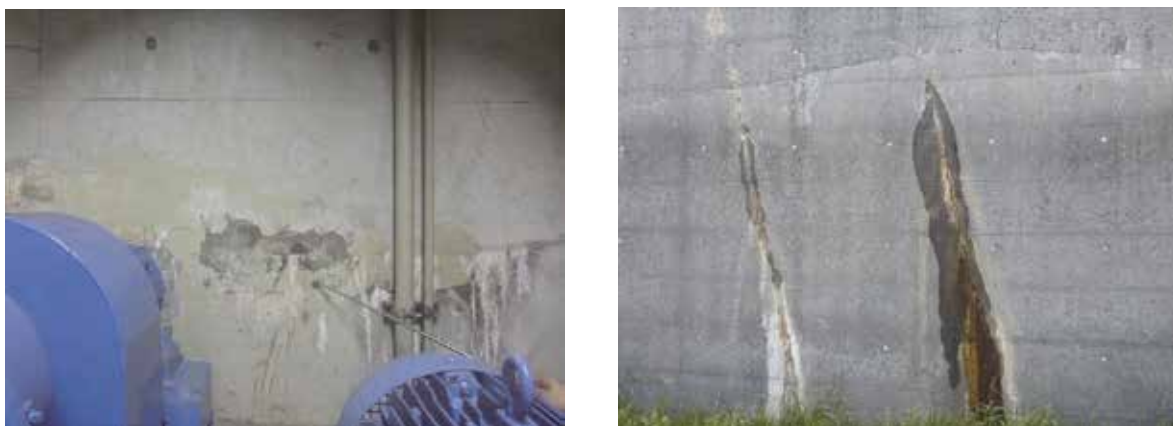
図-2.22 土木施設の劣化状況

土木施設については、緊急な対応を必要とする劣化、損傷等は見られないものの、経年劣化や施工不良によるひび割れ、漏水、コンクリートの剥落等は多数確認されています。
