千葉県循環器病センター  
院内事故調査委員会報告書

2020年3月13日

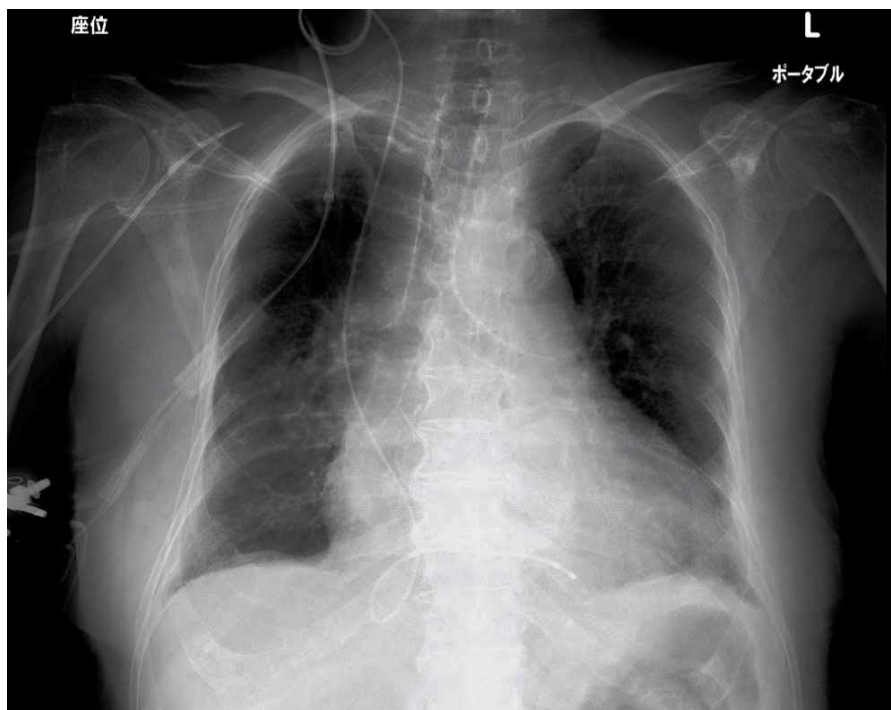
(画像 2) ペーシングリード挿入後

15:40より冠動脈造影施行。有意な冠動脈狭窄は認めず、左室壁運動も問題なし。しかし造影中に房室ブロック出現、2:1から3:1と徐脈が進行し胸部症状が再燃、次第に意識混濁したため内頸静脈よりテンポラリーリードを挿入し右室ペーシング開始したところ、心拍数が改善し、意識も回復した。リードの留置操作は内頸静脈からアプローチしたが、右房が拡大していることなどから難しい処置となり、ペーシング位置の修正を何度も繰り返した後によりやうくペーシングできる部位に留置できた（画像2）。ペーシングリードの留置に難渋したことからリードは下大静脈でループを形成した後、右室内に挿入されていた。ペースメーカーの設定はペーシングレート60bpm、出力3.0mAとした。

ペーシングリードの留置において、良好なペーシング閾値となる部位がなかなか見つからず、リード操作に難渋した結果、リードが右房内で大きなループを形成し、下大静脈を回って右室内に挿入されていた（画像 2）。テンションがリードの先端にかかることが懸念される状況であり、それによって右室の穿孔が生じたことも考えられる。
