平成29年度 市川漁港整備に伴うモニタリング調査結果について（報告）

1. 漁港整備事業の概要

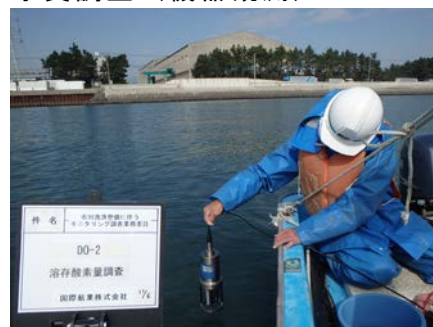
水質調査（機器観測）

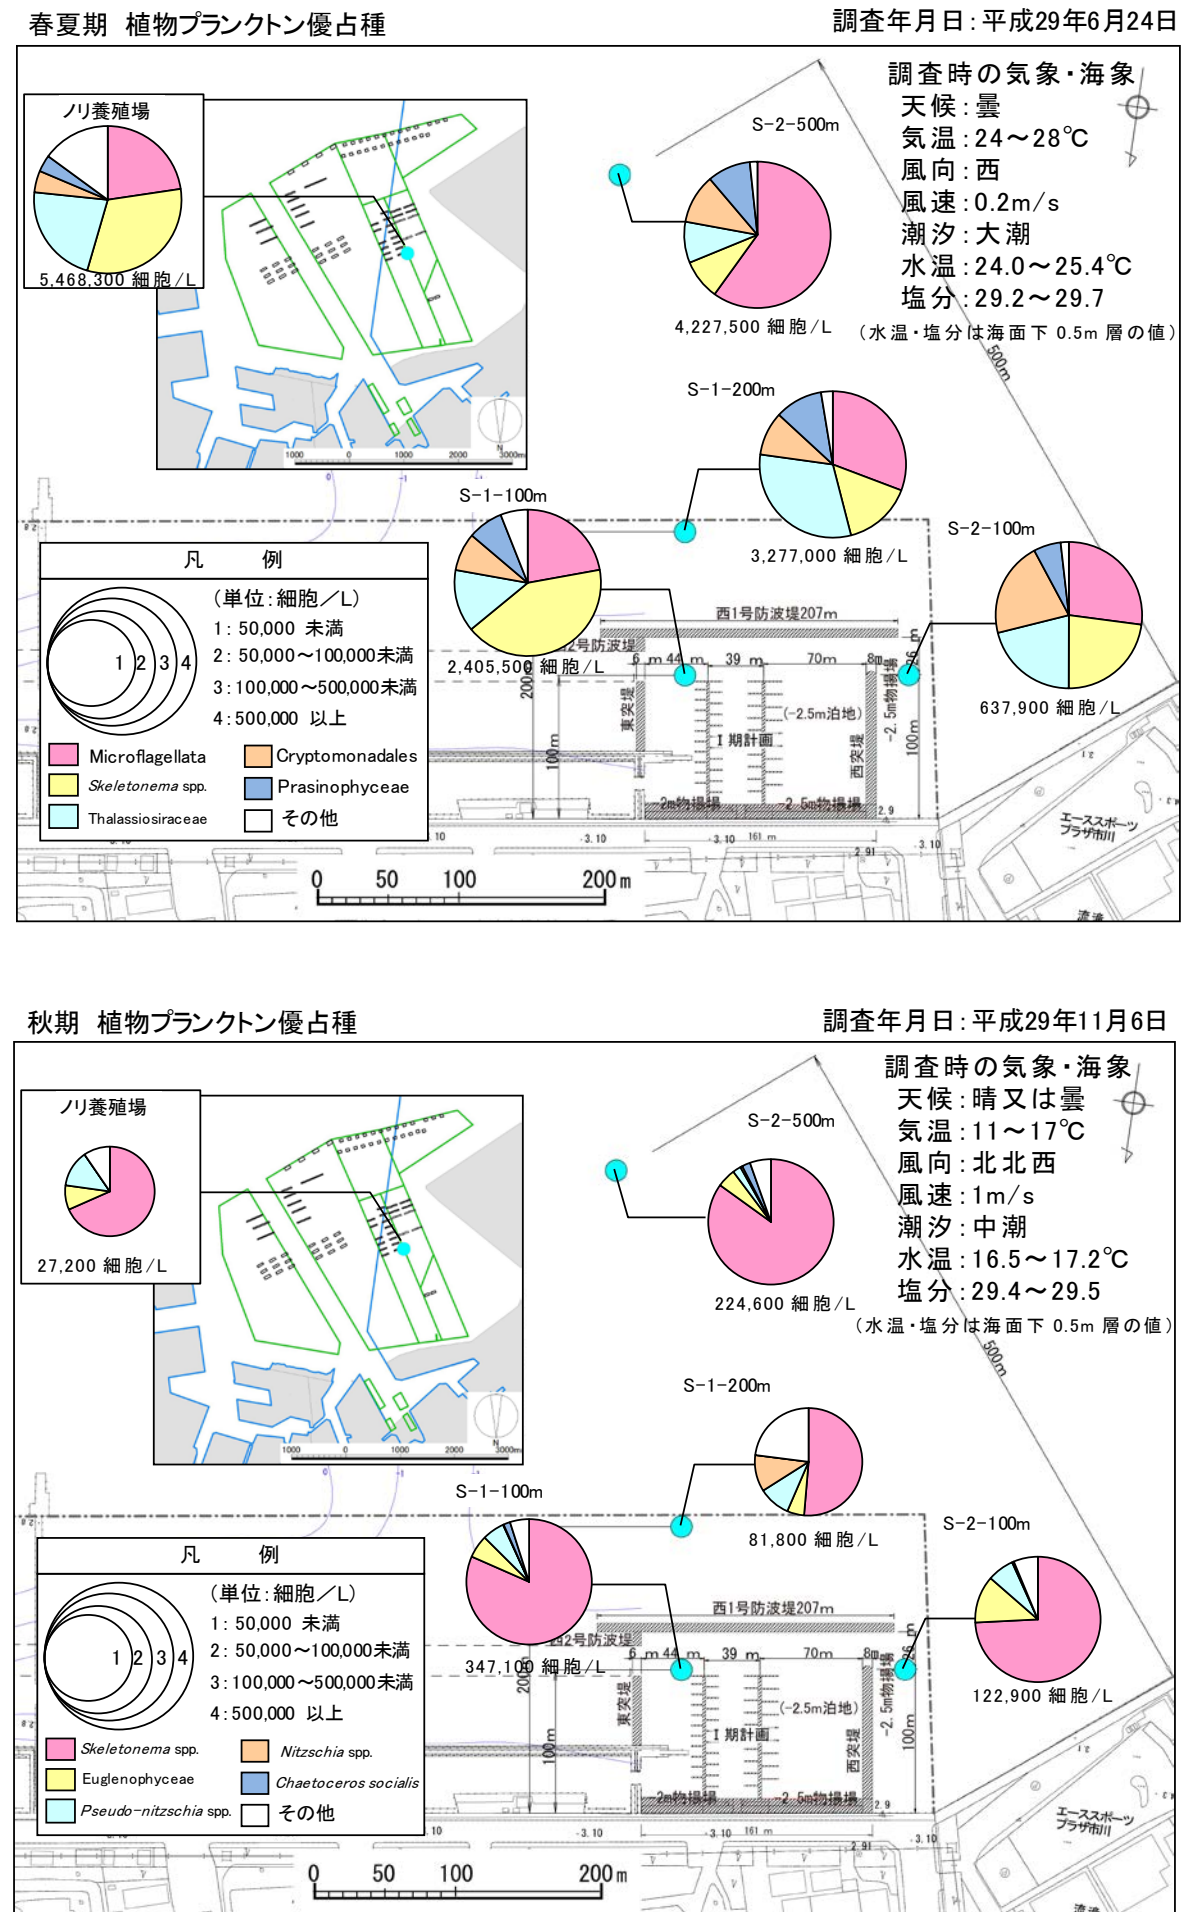
図3 植物プランクトンの優占種の出現状況

植物プランクトンの調査結果より、地点毎の細胞数及び優占種の出現状況を円グラフで図3に示す。

細胞数は、春夏期は637,900～5,468,300細胞/L、秋期は27,200～347,100細胞/Lの範囲にあった。沖合の地点（ノリ養殖場）では秋期に細胞数はやや少ないが、その他の地点では地点間での差は小さい。

優占種は、春夏期は微小鞭毛藻(Microflagellata)、珪藻のスケルトネマ属(*Skeletonema* sp.)やタラシオシーラ科(Thalassiosiraceae)が優占し、秋期は珪藻のスケルトネマ属(*Skeletonema* sp.)やシュードニッチア属(*Pseudo-nitzschia* spp.)、ユーグレナ藻(Euglenophyceae)が優占した。

特定のプランクトンが異常発生するような状況は確認されていない。また、確認された種は東京湾で普通にみられる種である。

植物プランクトンの細胞数、優占種の調査結果から、富栄養化といった水質の変化は生じていないものと考えられる。

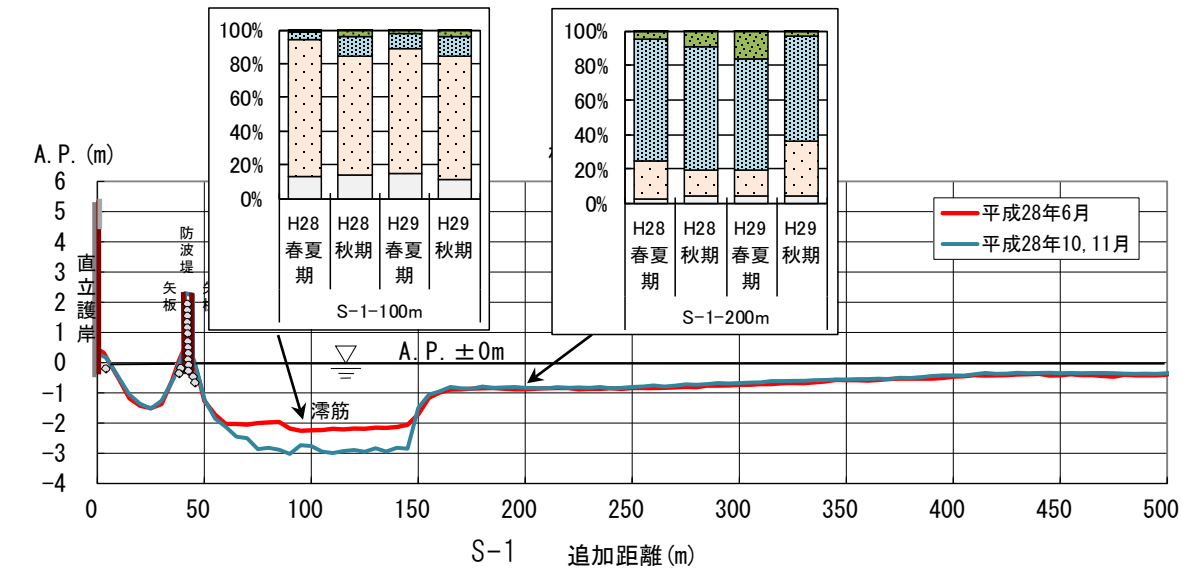
図 5 粒度組成の分析結果

測線 S-1、S-2 における底質の粒度組成の分析結果を図 5 に示す。H28 年度の結果も併せて示す。

測線 S-1 の滞筋部にあたる沖合 100m はシルト・粘土分が約 8~9 割であり泥質、その他の地点は砂分が 6~9 割以上を占める。

測線 S-1 の沖合 200m では、H29 年度の秋期にシルト・粘土が 20%程度増加し 36.5%となった。なお、判定基準（泥分が 40%を超えないこと）は下回っている。その他の地点は著しい粒度組成の変化は見られない。

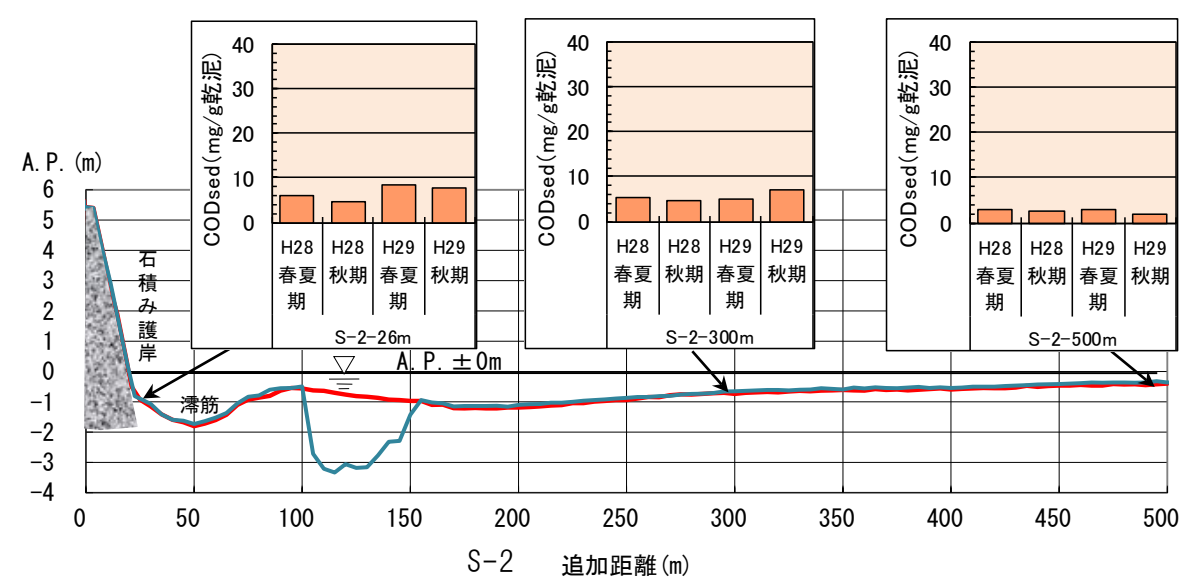
図 6 COD の分析結果

測線 S-1、S-2 における底質の COD の分析結果を図 6 に示す。H28 年度の結果も併せて示す。

H28 年度に浚渫が行われた測線 S-1 上の沖合 100m では、浚渫後 COD 含有量は低下し、H29 年度調査では増減は見られるが、工事前の H28 年度の春夏期に比べて低い値となっている。その他の地点では、著しい変化は見られない。

※底質の COD とは
底質中の有機物含量の指標の一つ。酸化剤で化学的に酸化したときに消費される酸素量を表す。数値が大きいほど底質中の有機物質の量が多いことを示す。
