土砂災害警戒区域等の指定の告示に係る図書(様式1)

土砂災害警戒区域・土砂災害特別警戒区域
位置図

Ⅱ-3297

妙楽寺11

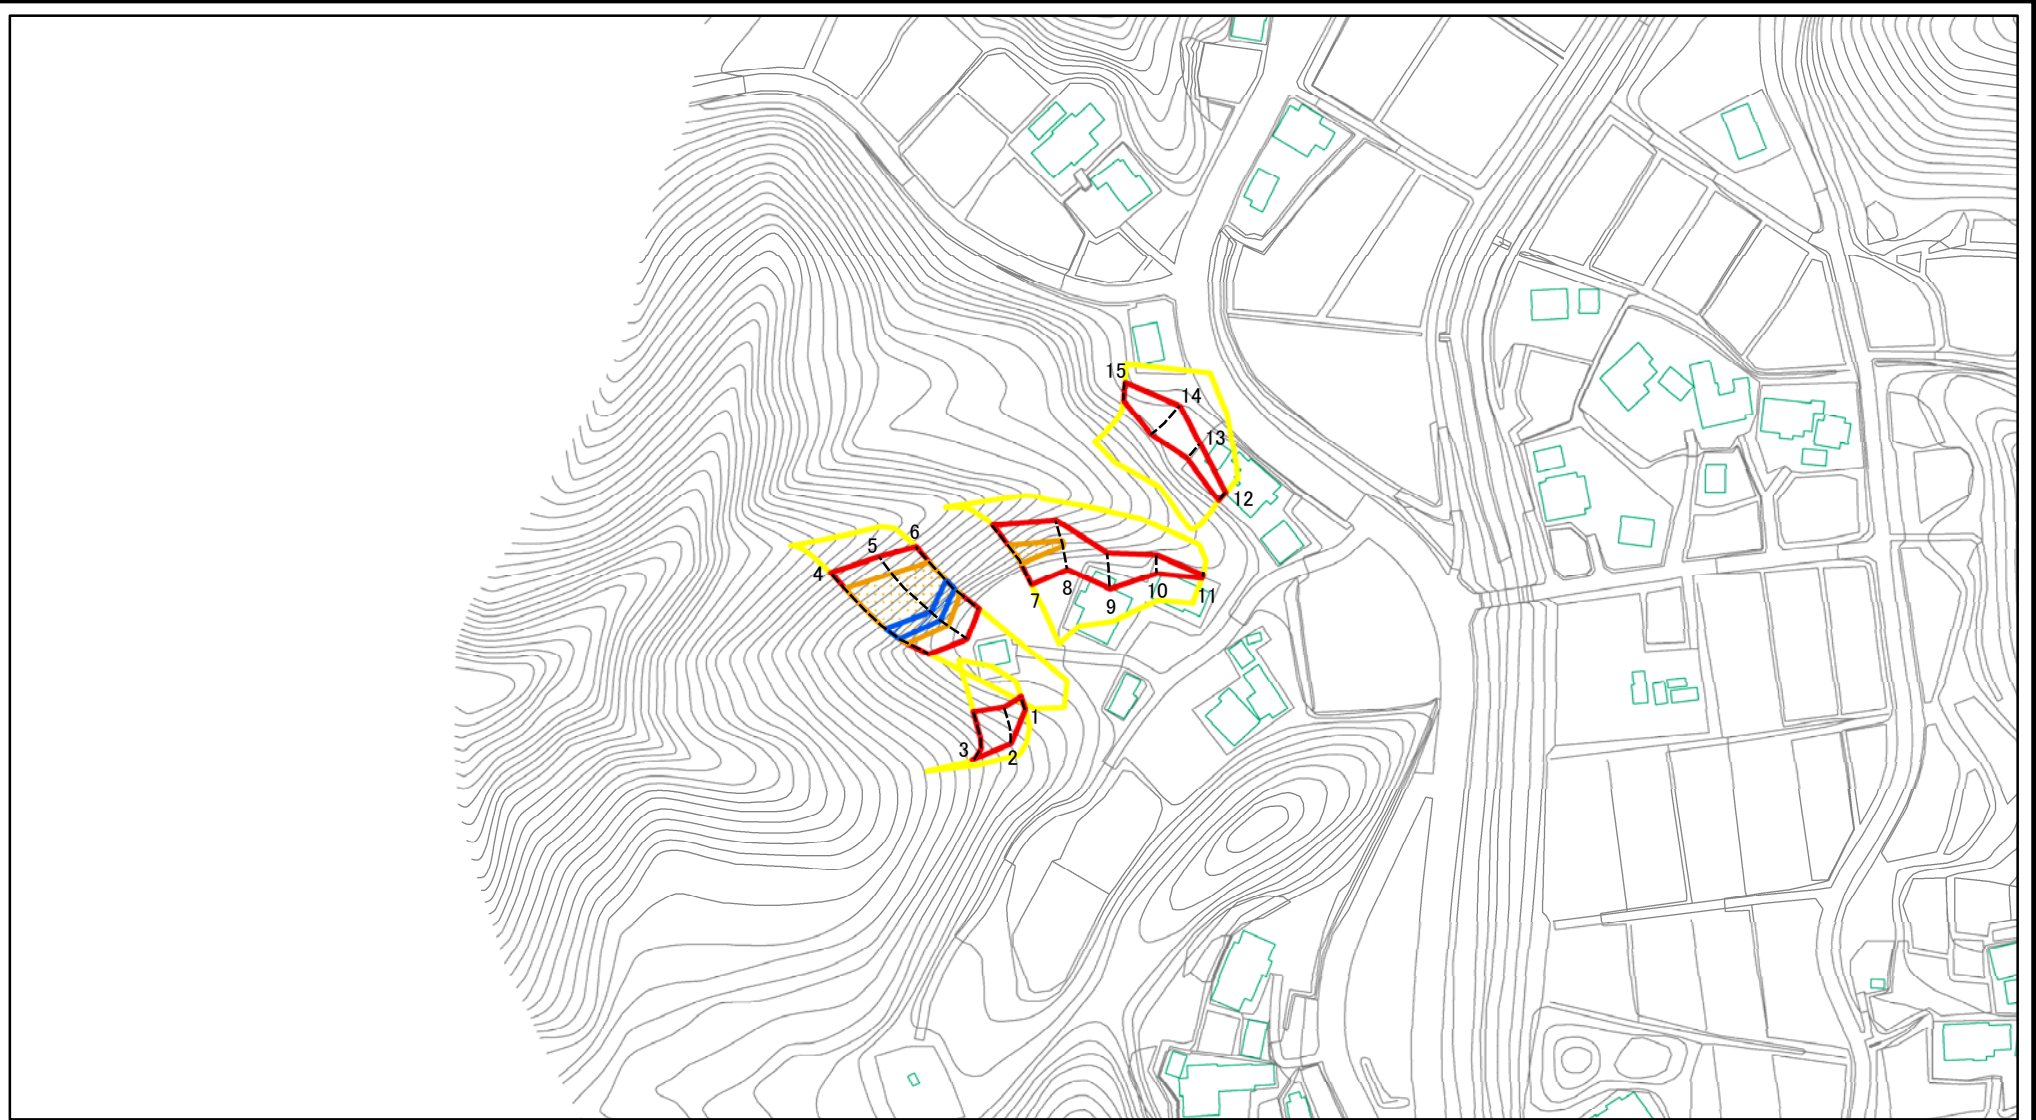
土砂災害警戒区域等の指定の告示に係る図書(様式2)

様式2(急) 土砂災害警戒区域・土砂災害特別警戒区域 区域図	土砂災害防止法施行令第二条の基準に該当する区域		N 縮尺 1:2,500	自然現象の種類	急傾斜地の崩壊	箇所番号	II-3297
	土砂災害防止法施行令第三条の基準に該当する区域			告示番号	千葉県告示第427号 千葉県告示第428号	箇所名	妙楽寺11
	土石等の(移動)高さが1m以下の場合、土石等の移動による力が100kN/mを超える区域			告示年月日	平成26年 6月13日	所在地	千葉県長生郡睦沢町妙楽寺
	土石等の堆積の高さが3mを超える区域						
それ以外の区域

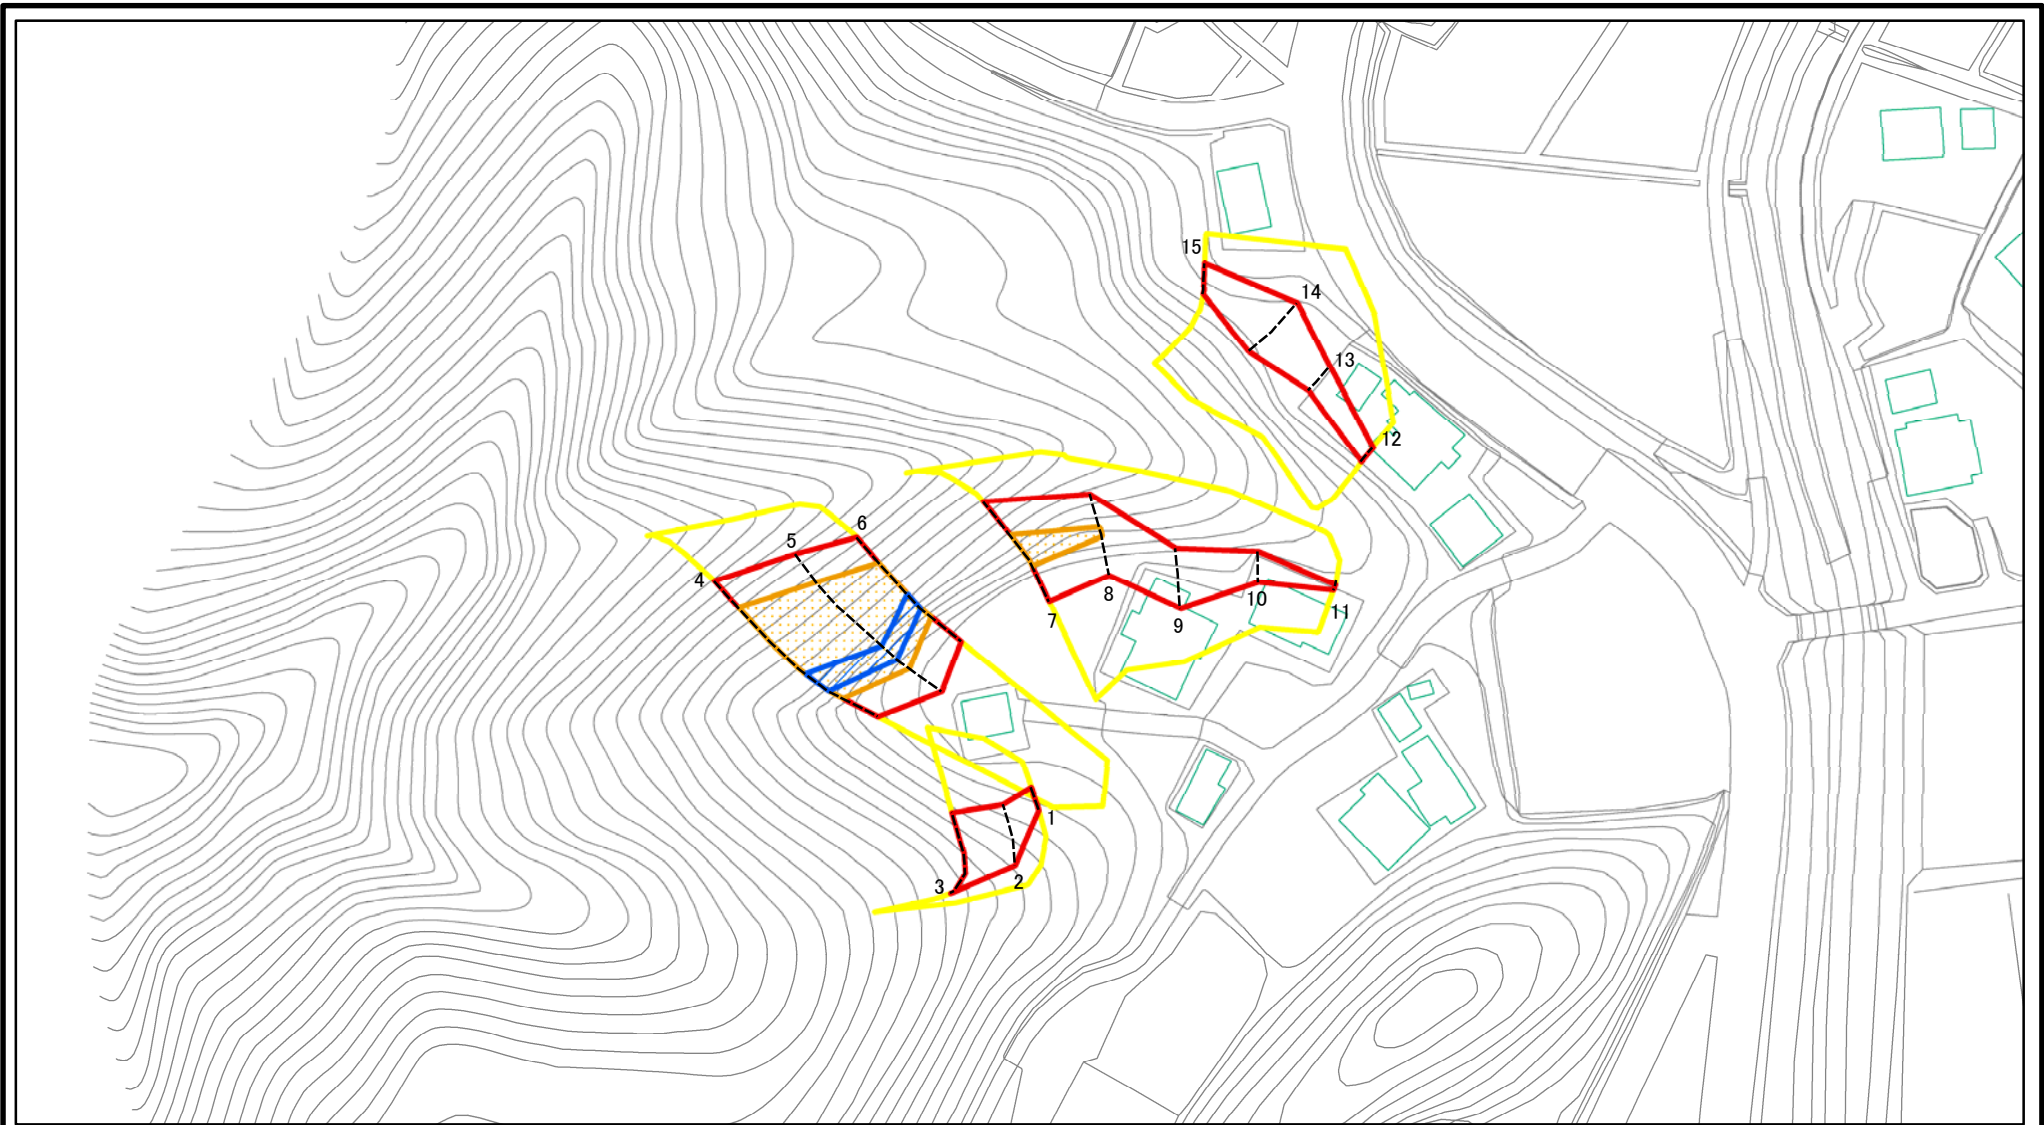
土砂災害警戒区域等の指定の告示に係る図書(様式2)参考図

様式2(急) 土砂災害警戒区域・土砂災害特別警戒区域 区域図(参考図)	土砂災害防止法施行令第二条の基準に該当する区域		N 縮尺 1:1,500	自然現象の種類	急傾斜地の崩壊	箇所番号	II-3297
	土砂災害防止法施行令第三条の基準に該当する区域			告示番号	千葉県告示第427号 千葉県告示第428号	箇所名	妙楽寺11
	土砂等の(移動)高さが1m以下の場合、土砂等の移動による力が100kN/m ² を超える区域			告示年月日	平成26年 6月 13日	所在地	千葉県長生郡睦沢町妙楽寺
	土砂等の堆積の高さが3mを超える区域						
それ以外の区域

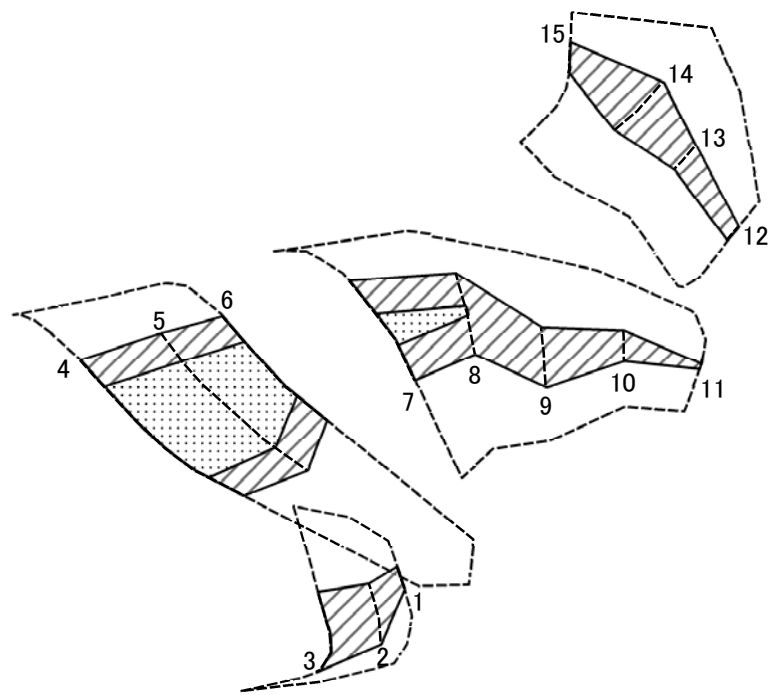
土砂災害警戒区域等の指定の告示に係る図書(様式2-1)

図中の数字は区域の区分番号を表す

様式2-1(急)
土砂災害特別警戒区域の区域区分図
(急傾斜地の崩壊に伴う土石などの移動により
建築物の地上部に作用すると想定される力)
<力区分:移動>

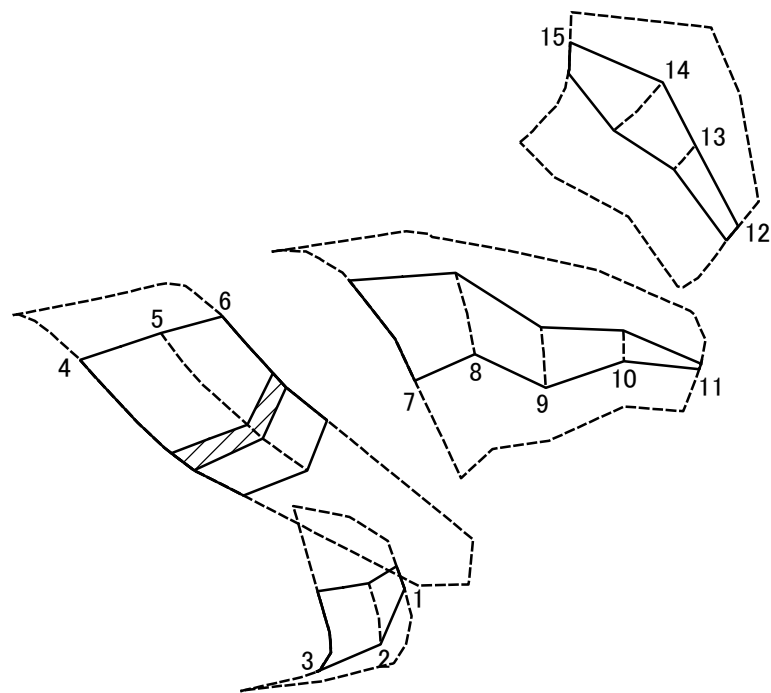
土砂災害警戒区域等の指定の告示に係る図書(様式2-2)

図中の数字は区域の区分番号を表す

様式2-2(急)
土砂災害特別警戒区域の区域区分図
(急傾斜地の崩壊に伴う土石などの堆積により
建築物の地上部に作用すると想定される力)
<力区分:堆積>
