土砂災害警戒区域等の指定の告示に係る図書(様式1)

様式1(急) 土砂災害警戒区域・土砂災害特別警戒区域 位置図	自然現象の種類	急傾斜地の崩壊
	箇所番号	I-063K2085
	箇所名	多古8
	所在地	香取郡多古町多古、染井

様式2(急) 土砂災害警戒区域・土砂災害特別警戒区域 区域図(その1)	土砂災害防止法施行令第二条の基準に該当する区域		縮尺 1:2,500	自然現象の種類	急傾斜地の崩壊	箇所番号	I-063K2085
	土砂災害防止法施行令第三条の基準に該当する区域			告示番号	千葉県告示第105号 千葉県告示第106号	箇所名	多古8
	土砂等の(移動)高さが1m以下の場合、 土砂等の移動による力が100kN/m ² を超える区域			告示年月日	令和6年2月27日	所在地	香取郡多古町多古、染井
	土砂等の堆積の高さが3mを超える区域						
	それ以外の区域

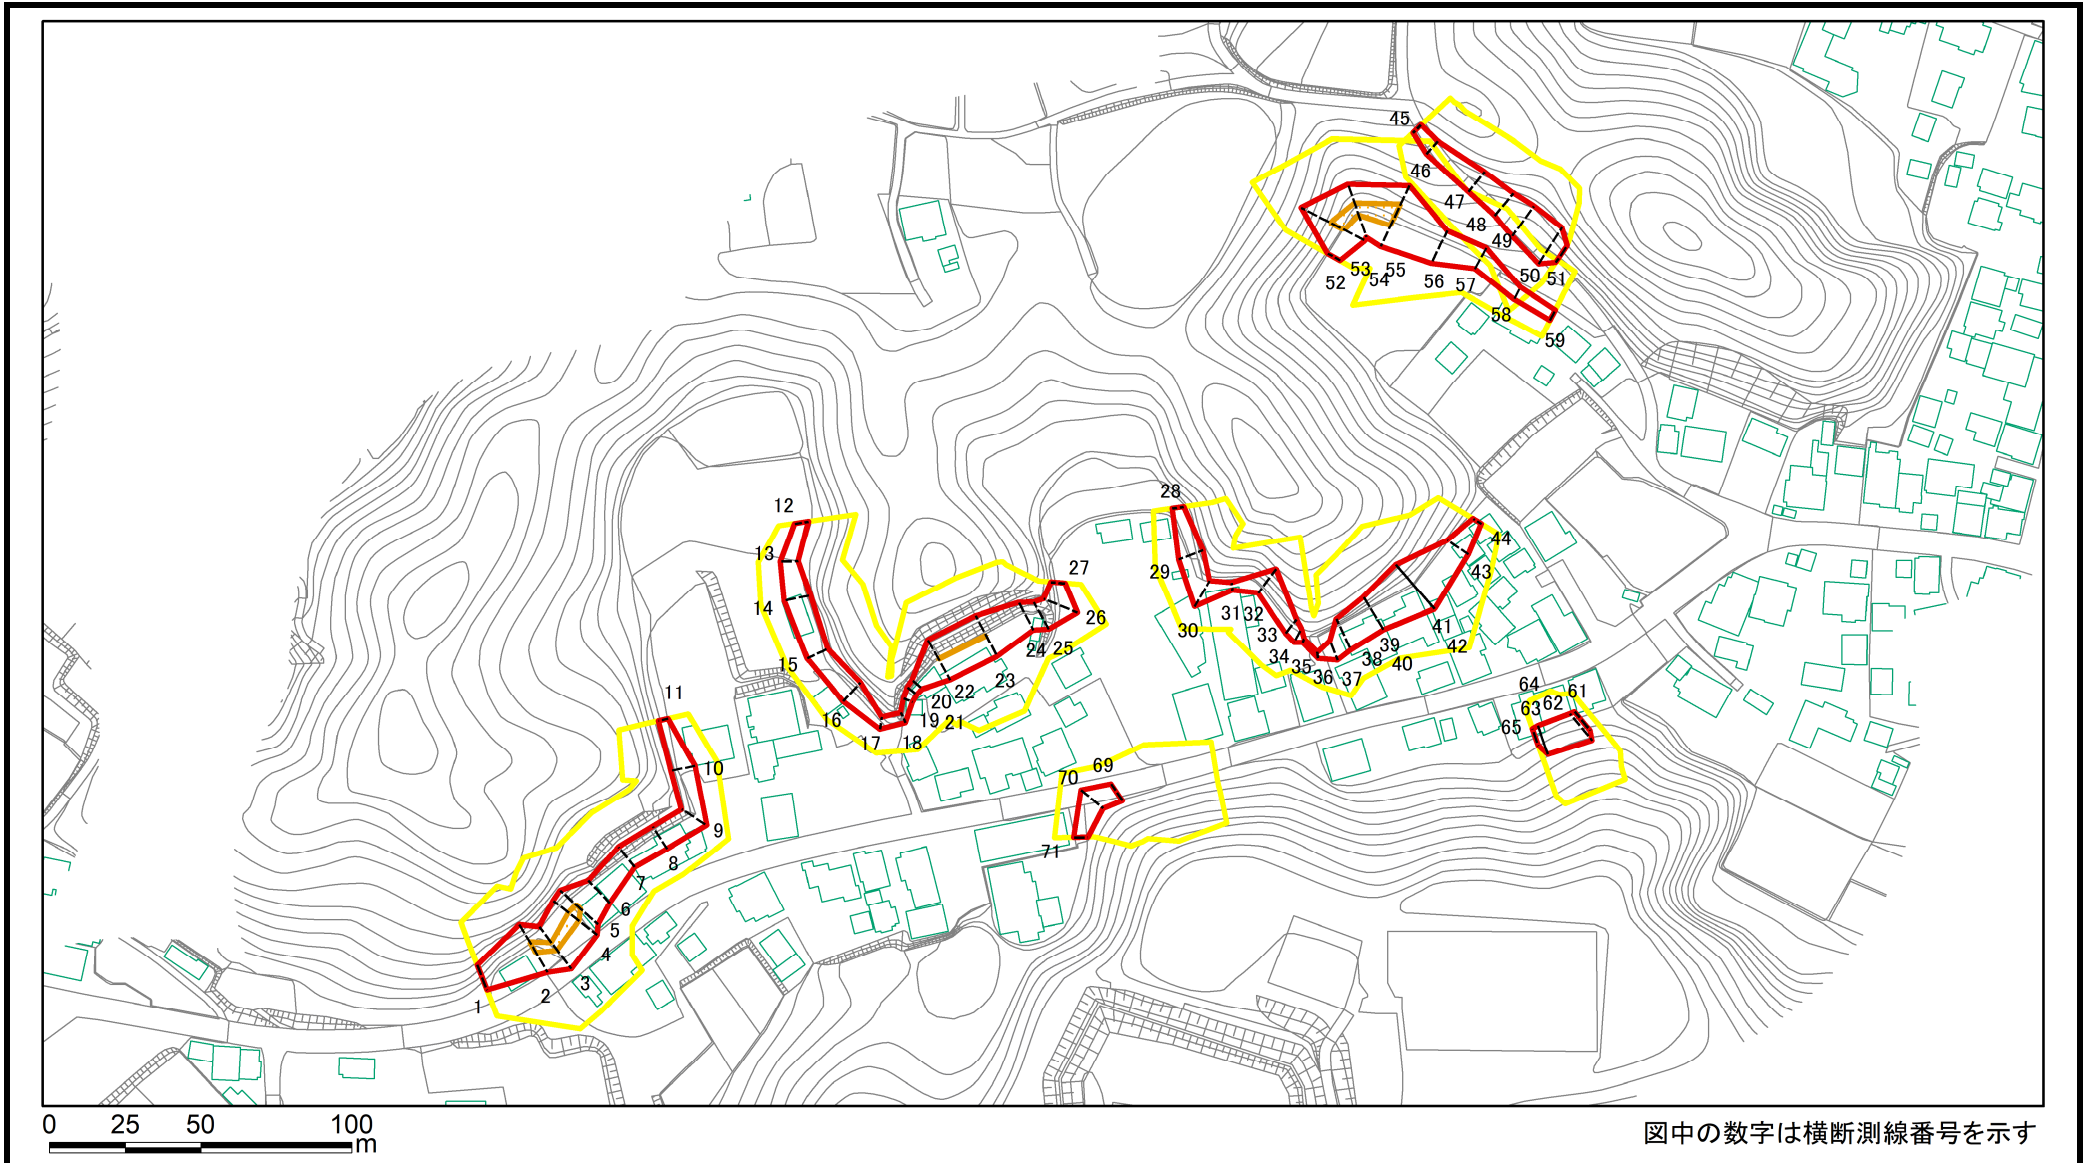
土砂災害警戒区域等の指定の告示に係る図書(様式2)

図中の数字は横断測線番号を示す

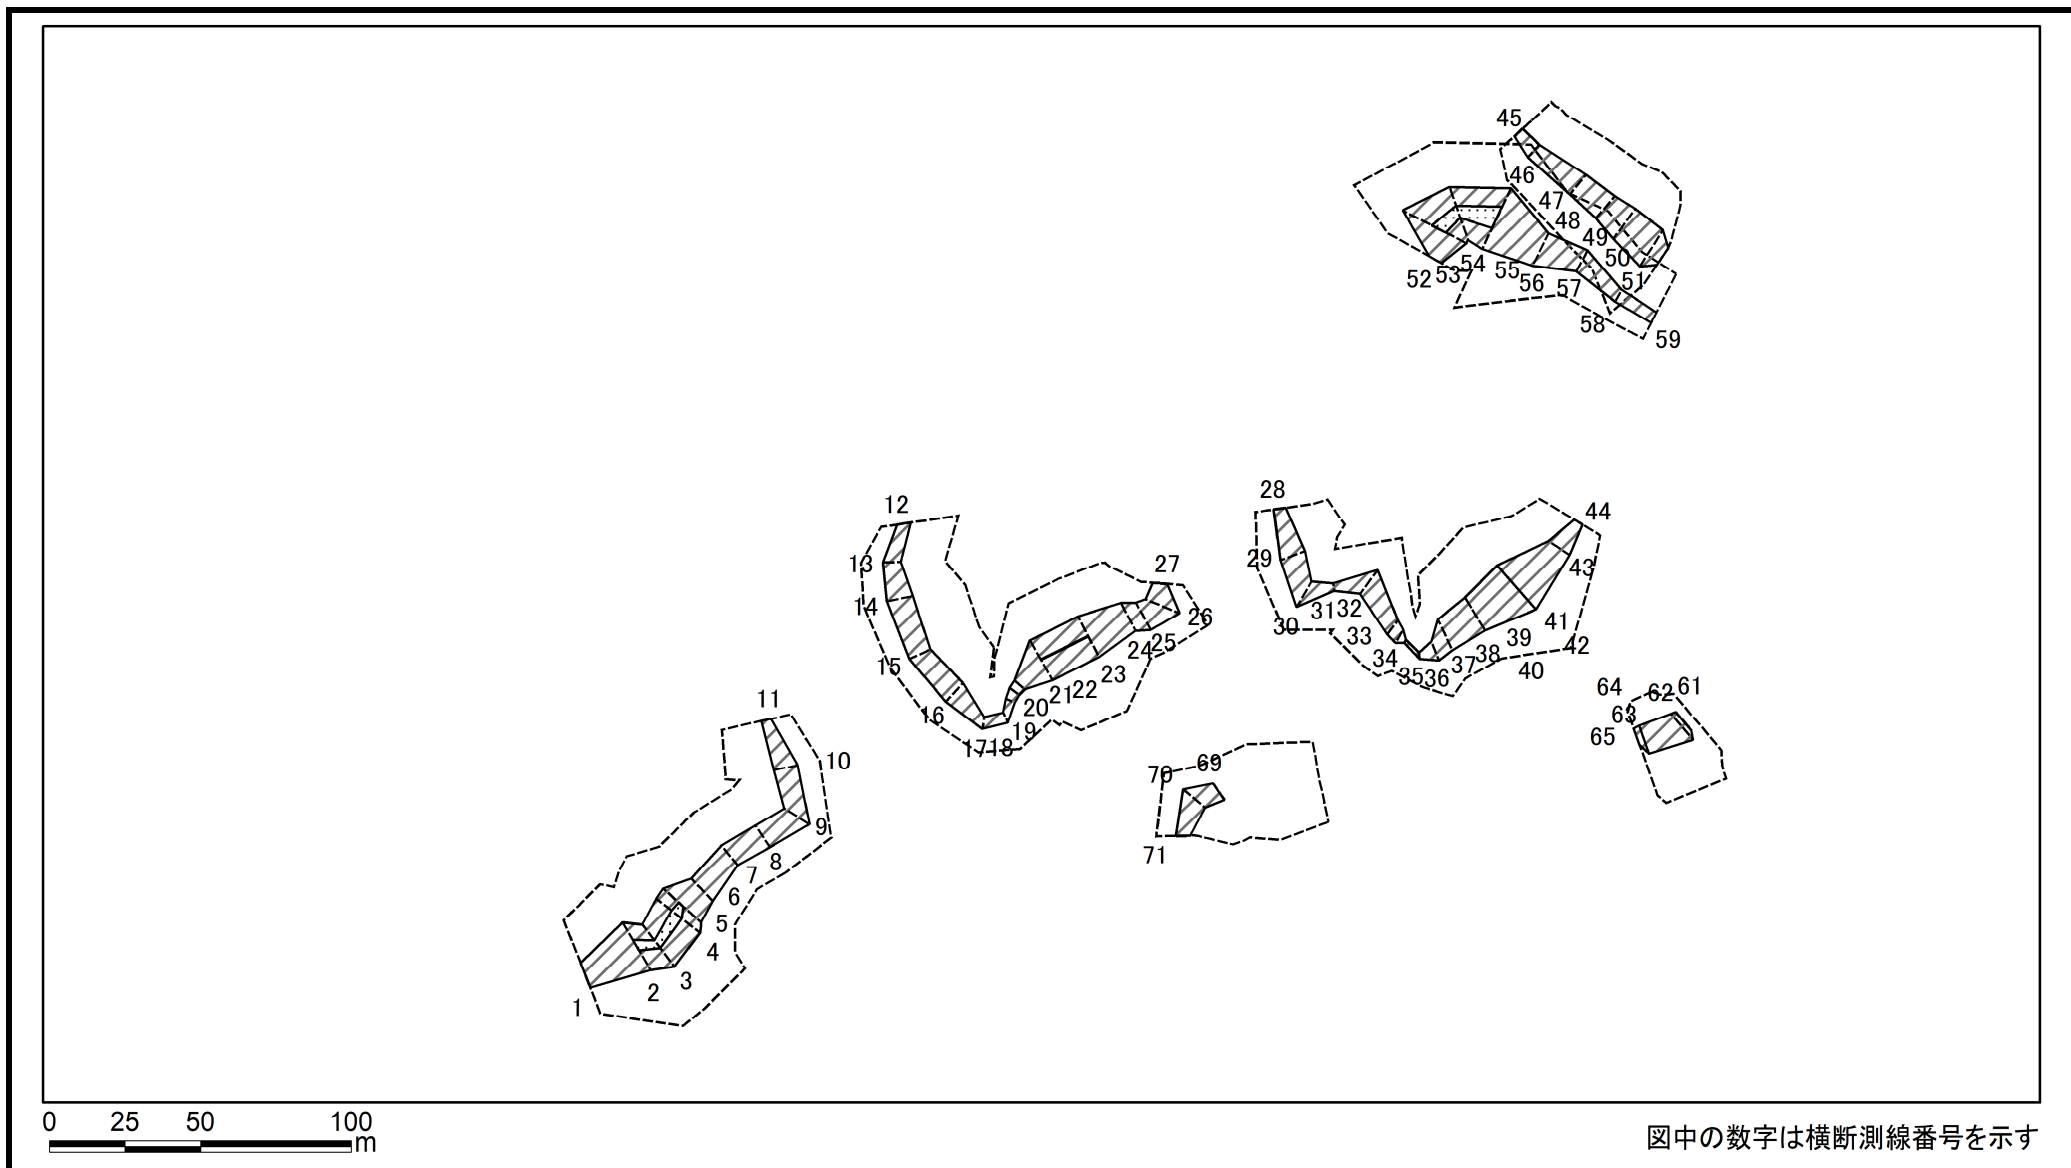
土砂災害警戒区域等の指定の告示に係る図書(様式2-1)

図中の数字は横断測線番号を示す

様式2-1(急) 土砂災害特別警戒区域の区域区分図 (急傾斜地の崩壊に伴う土石等の移動により建築物の地上部に作用すると想定される力)〈力区分:移動〉	土砂災害防止法施行令第二条の基準に該当する区域		N 縮尺 1:2,500	自然現象の種類	急傾斜地の崩壊	箇所番号	I-063K2085
	土砂災害防止法施行令第三条の基準に該当する区域	土石等の(移動)高さが1m以下の場合、土石等の移動による力が100kN/m ² を超える区域		告示番号	千葉県告示第105号 千葉県告示第106号	箇所名	多古8
	それ以外の区域			告示年月日	令和6年2月27日	所在地	香取郡多古町多古、染井

横断測線の区間	土石等の移動により建築物の地上部に作用すると想定される力				土石等の堆積により建築物の地上部に作用すると想定される力				横断測線の区間	土石等の移動により建築物の地上部に作用すると想定される力				土石等の堆積により建築物の地上部に作用すると想定される力			
	土石等の(移動)高さが1m以下の場合、土石等の移動による力が100kN/m2を超える区域		それ以外の区域		土石等の堆積の高さが3mを超える区域		それ以外の区域			土石等の(移動)高さが1m以下の場合、土石等の移動による力が100kN/m2を超える区域		それ以外の区域		土石等の堆積の高さが3mを超える区域		それ以外の区域	
	力の大きさのうち最大のもの(kN/m2)	土石等の高さ(m)	力の大きさのうち最大のもの(kN/m2)	土石等の高さ(m)	力の大きさのうち最大のもの(kN/m2)	土石等の高さ(m)	力の大きさのうち最大のもの(kN/m2)	土石等の高さ(m)		力の大きさのうち最大のもの(kN/m2)	土石等の高さ(m)	力の大きさのうち最大のもの(kN/m2)	土石等の高さ(m)	力の大きさのうち最大のもの(kN/m2)	土石等の高さ(m)	力の大きさのうち最大のもの(kN/m2)	土石等の高さ(m)
1 ~ 2	-	-	100.00	1.00	-	-	14.21	2.66	29 ~ 30	-	-	79.61	1.00	-	-	9.44	1.76
2 ~ 3	114.63	1.00	100.00	1.00	-	-	14.21	2.66	30 ~ 31	-	-	79.61	1.00	-	-	15.34	2.87
3 ~ 4	114.81	1.00	100.00	1.00	-	-	12.58	2.35	31 ~ 32	-	-	72.60	1.00	-	-	15.35	2.87
4 ~ 5	114.81	1.00	100.00	1.00	-	-	12.58	2.35	32 ~ 33	-	-	72.60	1.00	-	-	15.35	2.87
5 ~ 6	-	-	100.00	1.00	-	-	11.88	2.22	33 ~ 34	-	-	48.85	1.00	-	-	13.16	2.46

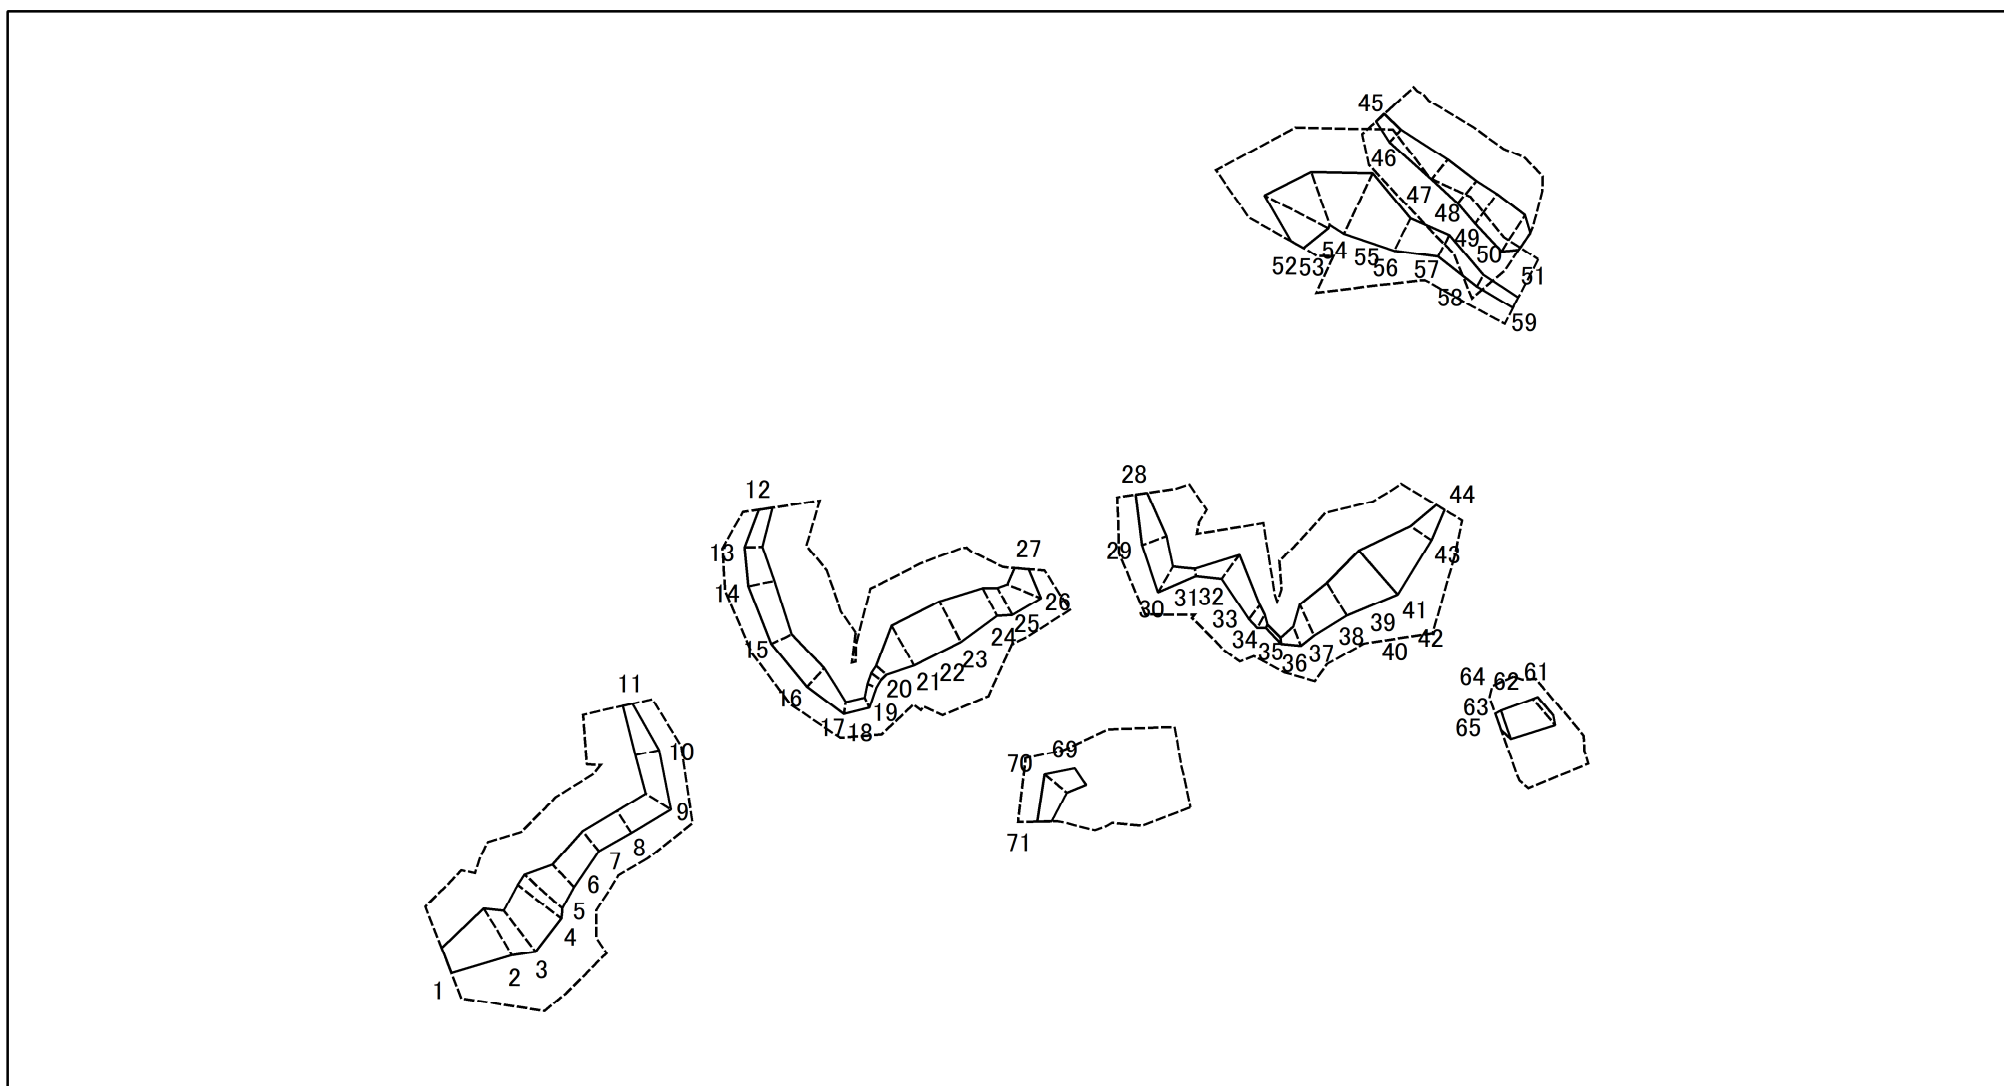
土砂災害警戒区域等の指定の告示に係る図書(様式2-2)

図中の数字は横断測線番号を示す

様式2-2(急) 土砂災害特別警戒区域の区域区分図 (急傾斜地の崩壊に伴う土石等の堆積により建築物の地上部に作用すると想定される力)〈力区分:堆積〉	土砂災害防止法施行令第二条の基準に該当する区域			縮尺 1:2,500	自然現象の種類	急傾斜地の崩壊	箇所番号	I-063K2085
	土砂災害防止法施行令第三条の基準に該当する区域	土石等の堆積の高さが3mを超える区域			告示番号	千葉県告示第105号 千葉県告示第106号	箇所名	多古8
		それ以外の区域			告示年月日	令和6年2月27日	所在地	香取郡多古町多古、染井
